**TOYOTA PROACE CITY / E 131 HK AUTOMAT 2WD**
**TESTDATO: 28.08.2026**
**KODE: 2102136**

**LJ81447**

NBF Tilstandsrapport er utarbeidet av Norges Bilbransjeforbund og Forbrukerrådet.

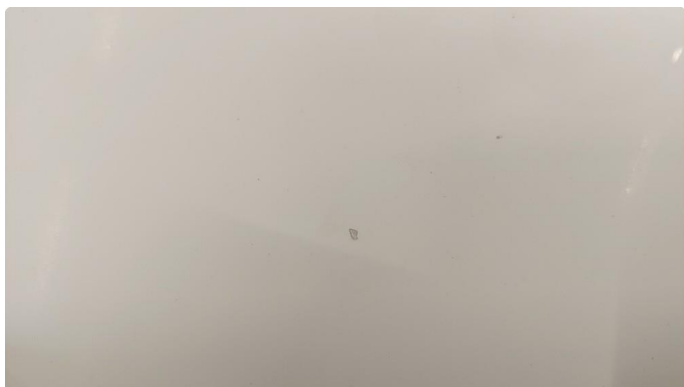
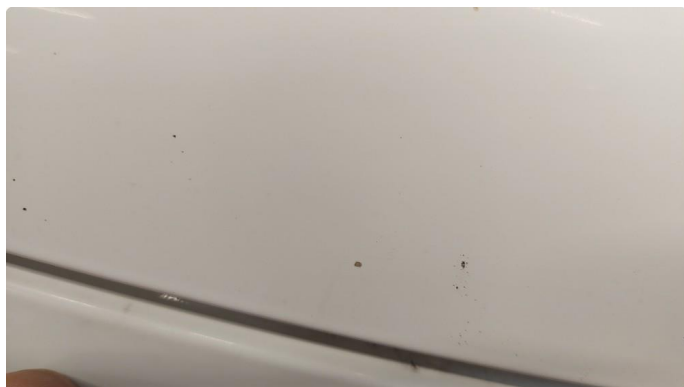
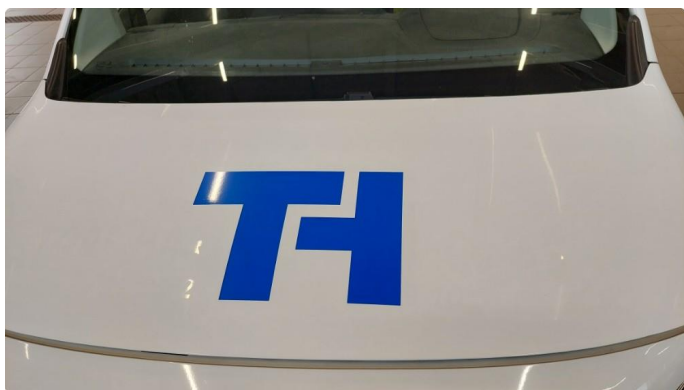
| Punkt | Beskrivelse | Plassering |
|---|---|---|
| 1.1 Panser | steinsprut | |

1.1 Steinsprut

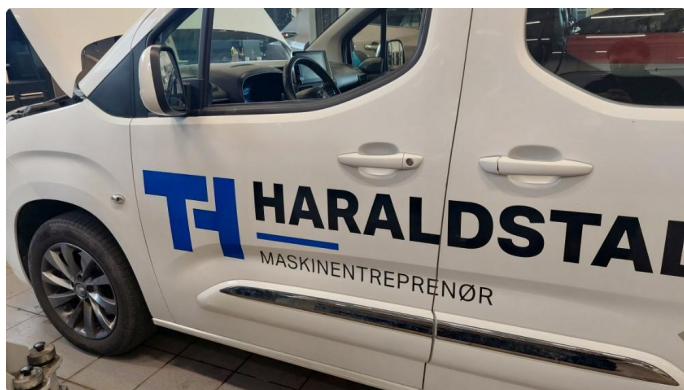
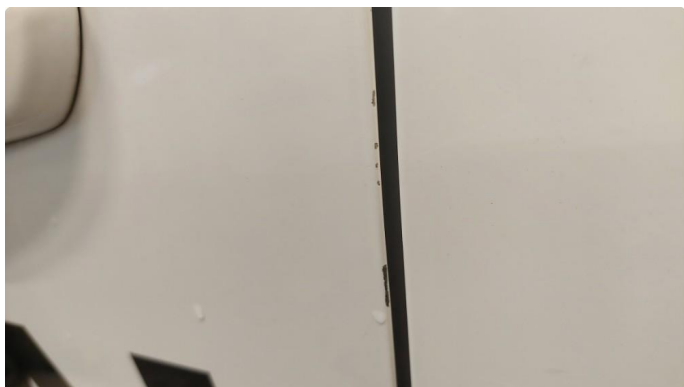
| Punkt | Beskrivelse | Plassering |
|---|---|---|
| 1.2 Dører | ripe ned til grunning | venstre foran |

1.2 Ripe ned til grunning

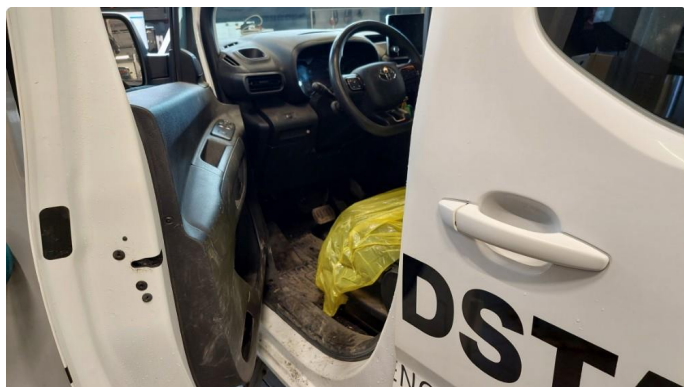
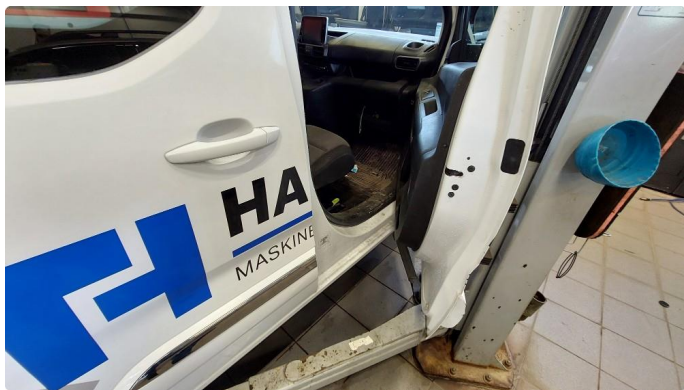
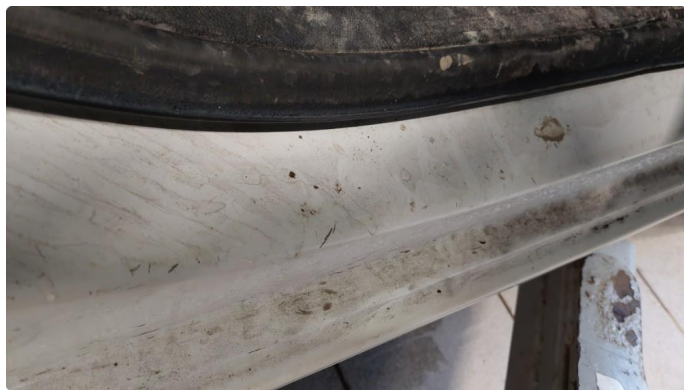
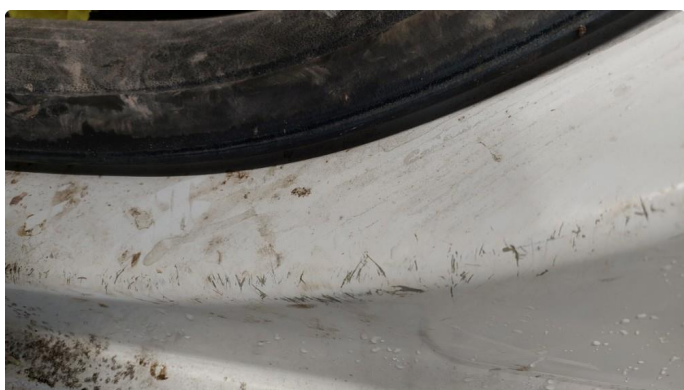
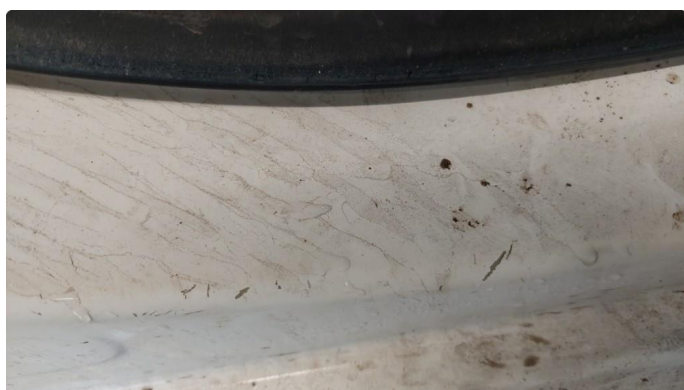
| Punkt | Beskrivelse | Plassering |
|---|---|---|
| 1.3 Dører | riper | høyre foran - venstre foran |

1.3 Riper

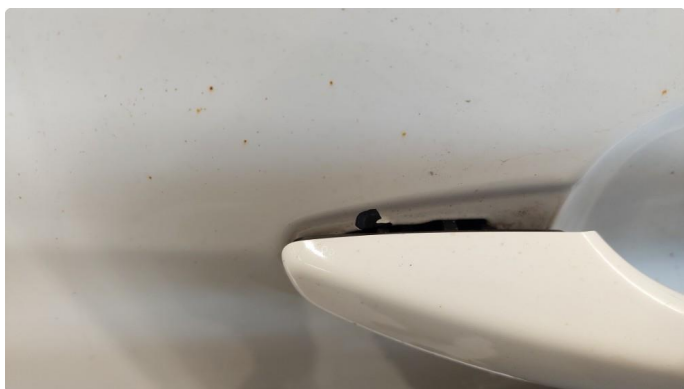
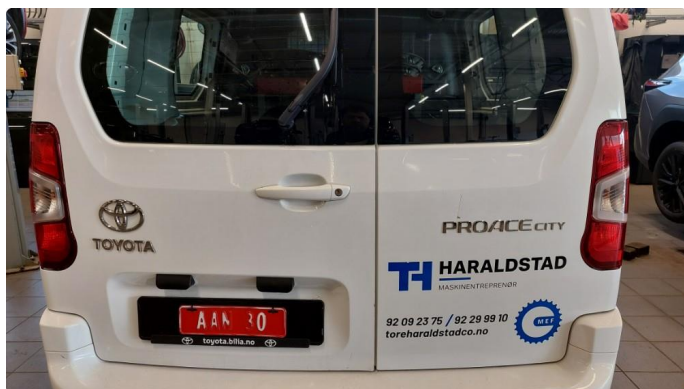
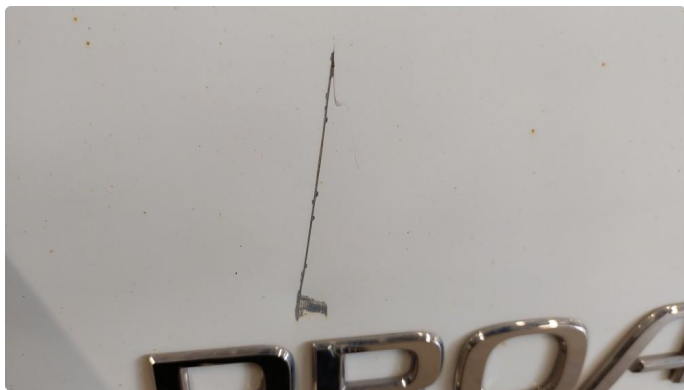
| Punkt | Beskrivelse | Plassering |
|---|---|---|
| 1.4 Bakluke | ripe(r) | |

1.4 Ripe(r)

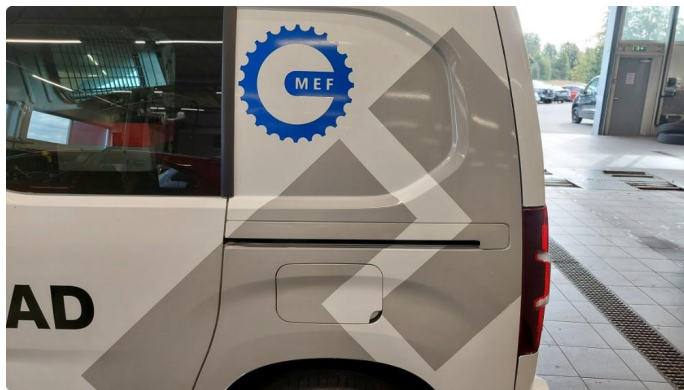
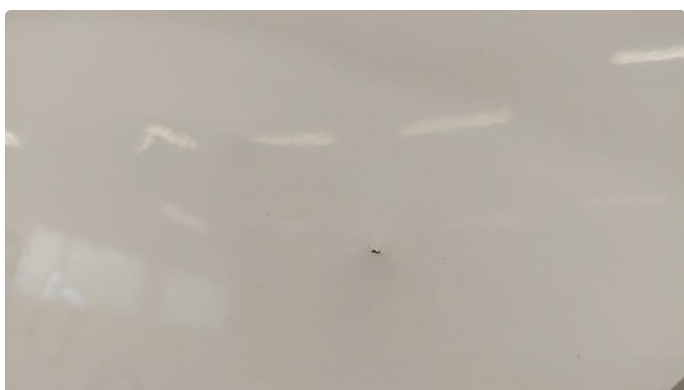
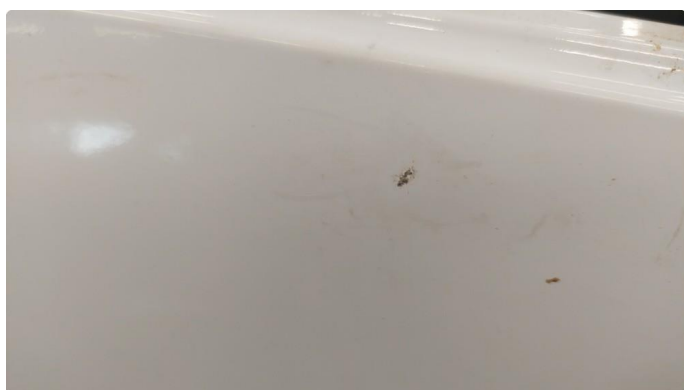
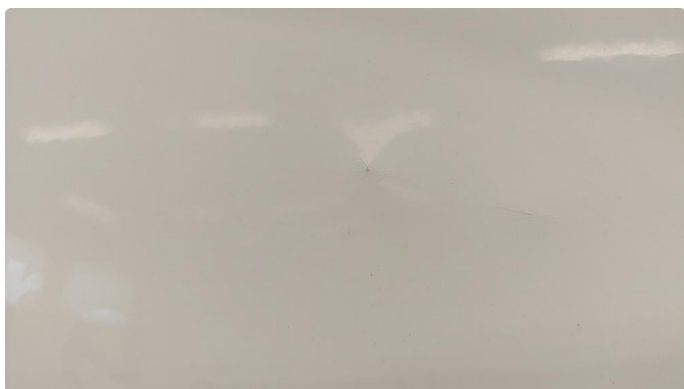
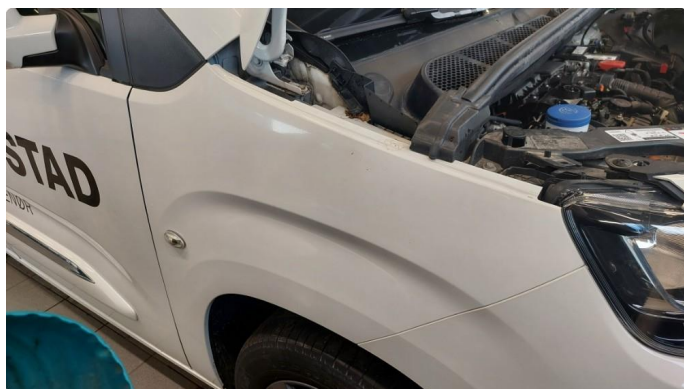
| Punkt | Beskrivelse | Plassering |
|---|---|---|
| 1.5 Skjermer | bulk | høyre foran - venstre bak |

1.5 Bulk

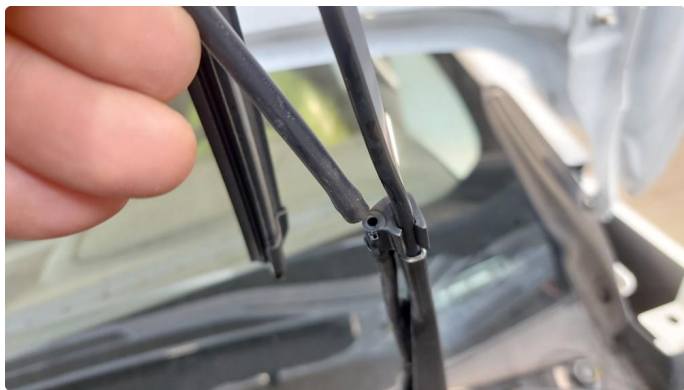
| Punkt | Beskrivelse | Plassering |
|---|---|---|
| 1.6 Vinduspussere/-spyler | lekker spylevæske | |

1.6 Lekker spylevæske

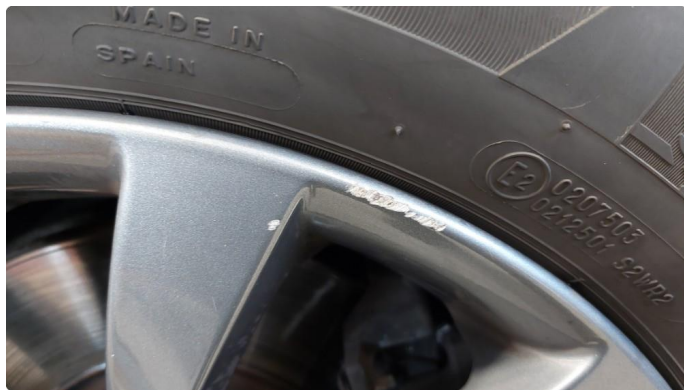
| Punkt | Beskrivelse | Plassering |
|---|---|---|
| 1.7 Dekk/Felger | kantkjørt felg | |

1.7 Kantkjørt felg

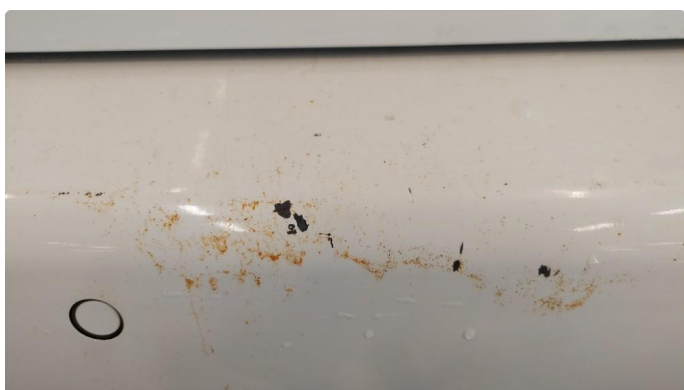
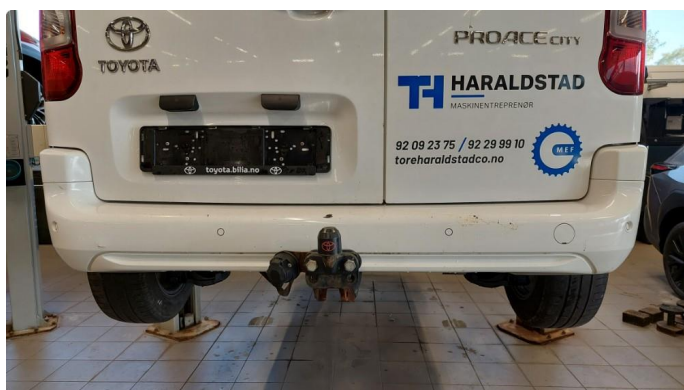
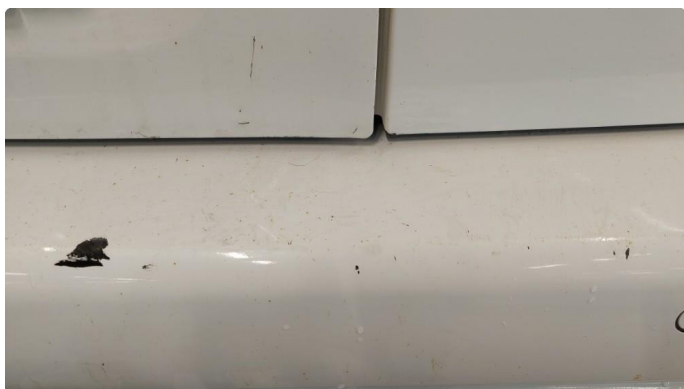
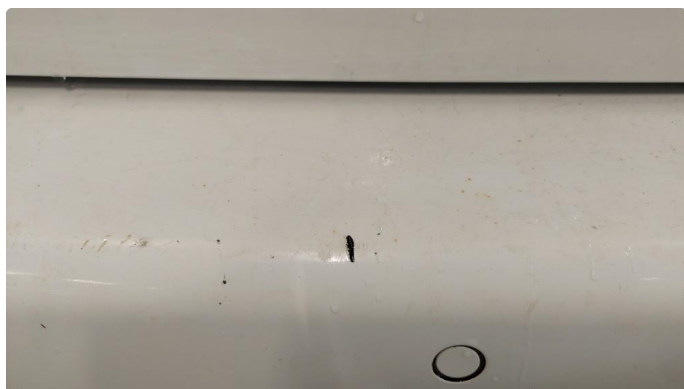
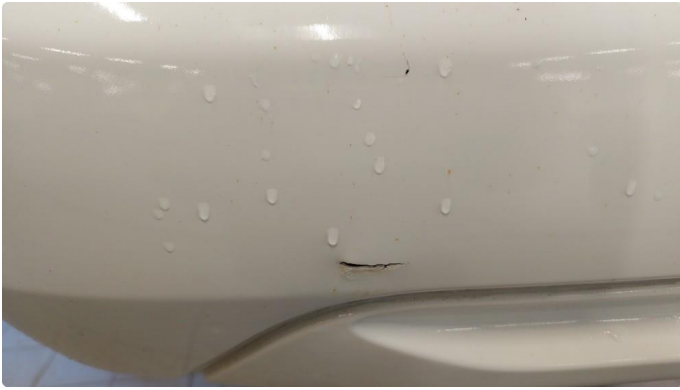
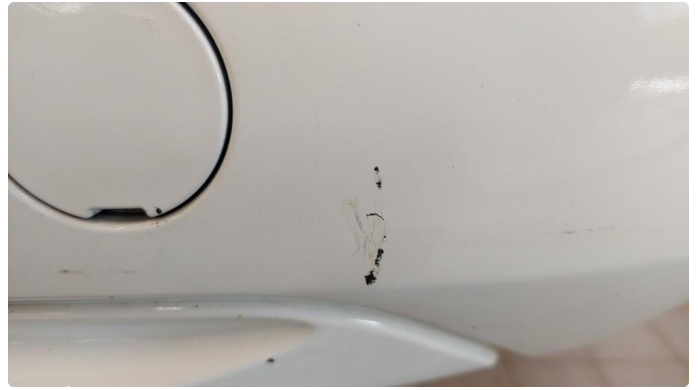
| Punkt | Beskrivelse | Plassering |
|---|---|---|
| 1.8 Støtfanger | ripe(r) ned til grunning | bak |

1.8 Ripe(r) ned til grunning

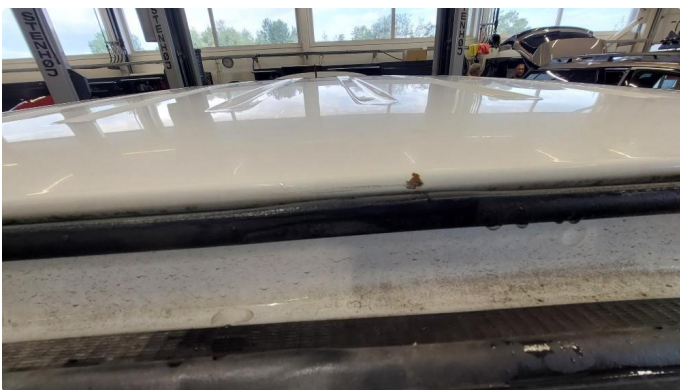
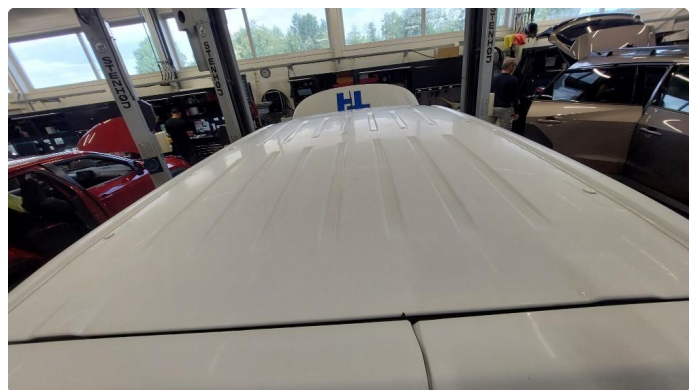
| Punkt | Beskrivelse | Plassering |
|---|---|---|
| 1.9 Tak | steinsprut med rust | |

1.9 Steinsprut med rust

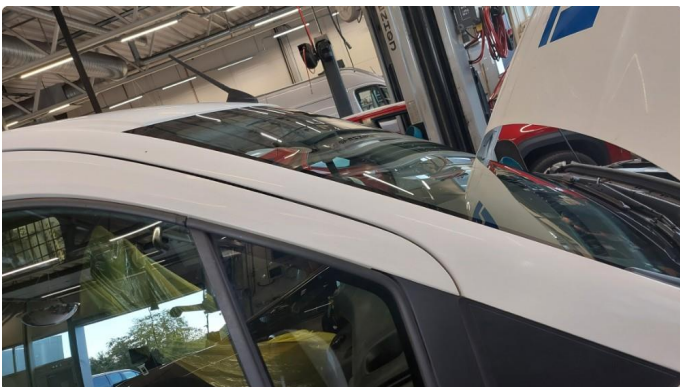
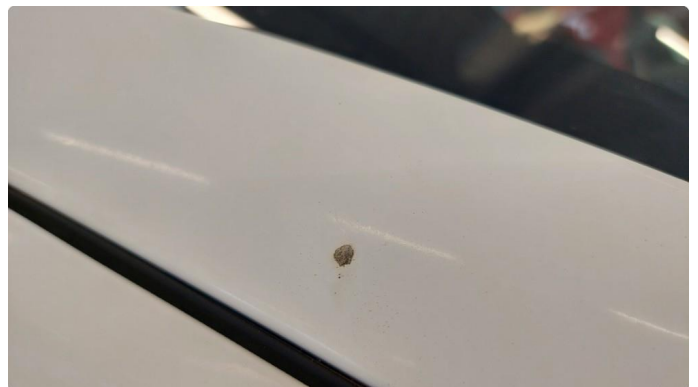
| Punkt | Beskrivelse | Plassering |
|---|---|---|
| 1.10 Stolpe | øvrige feil | høyre |

1.10 Øvrige feil

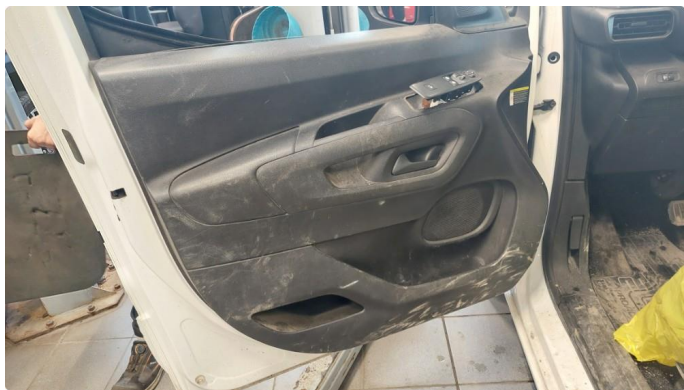
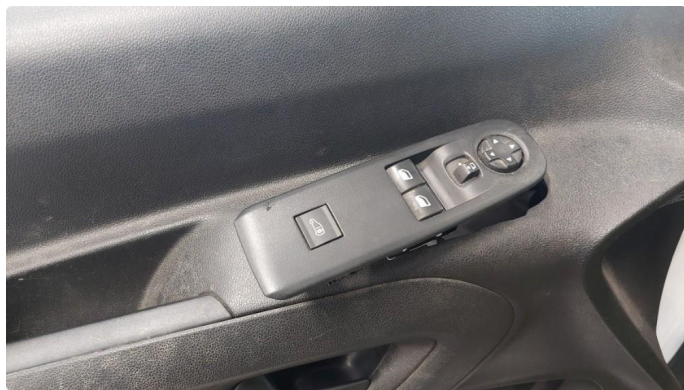
| Punkt | Beskrivelse | Plassering |
|---|---|---|
| 2.1 Dørtrekk | øvrige feil | |

2.1 Øvrige feil

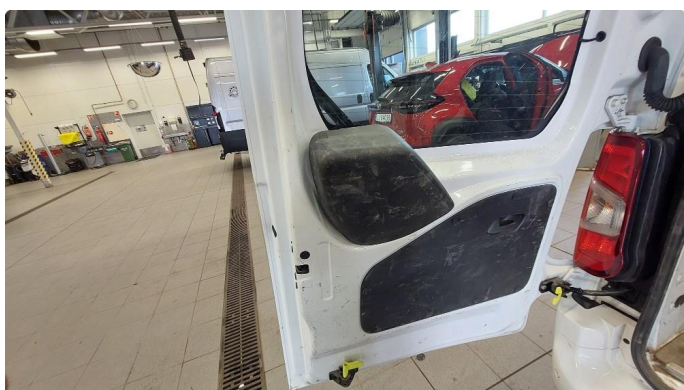
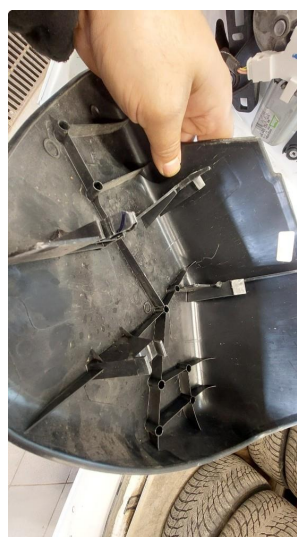
| Punkt | Beskrivelse | Plassering |
|---|---|---|
| 2.2 Varerom | deksler skadet/mangler | |

2.2 Deksler skadet/mangler
