TOYOTA TOYOTA YARIS CROSS / XPB1F(M) 4WD

TESTDATO: 08.09.2026

LJ85355

NBF Tilstandsrapport er utarbeidet av Norges Bilbransjeforbund og Forbrukerrådet.

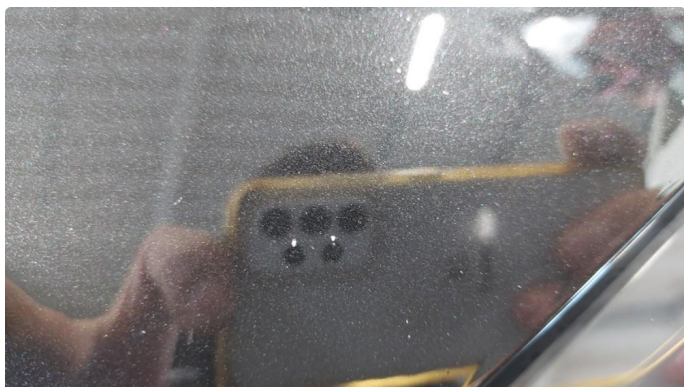
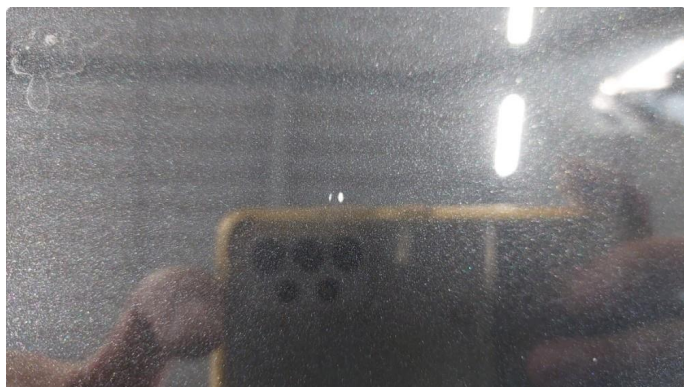
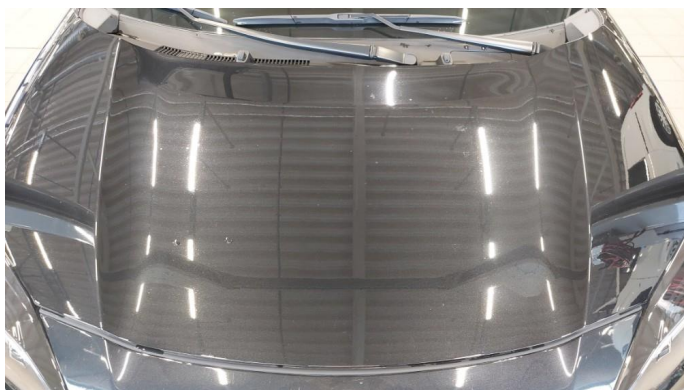
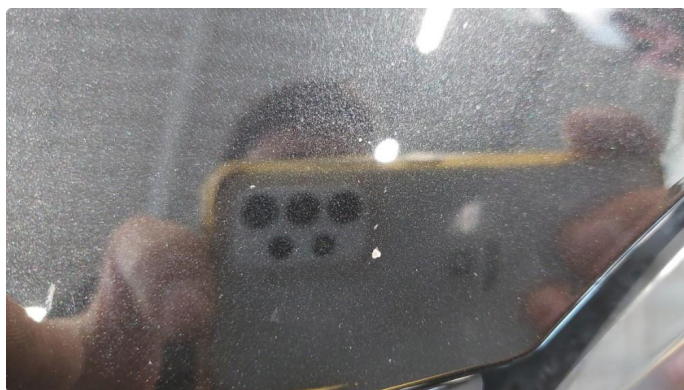
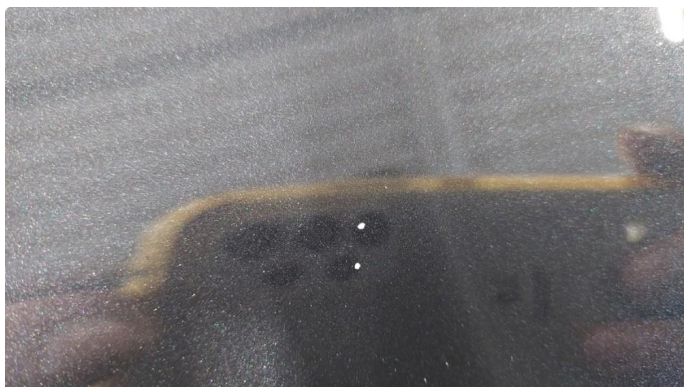
| Punkt | Beskrivelse | Plassering |
|---|---|---|
| 1.1 Panser | steinsprut | |

1.1 Steinsprut

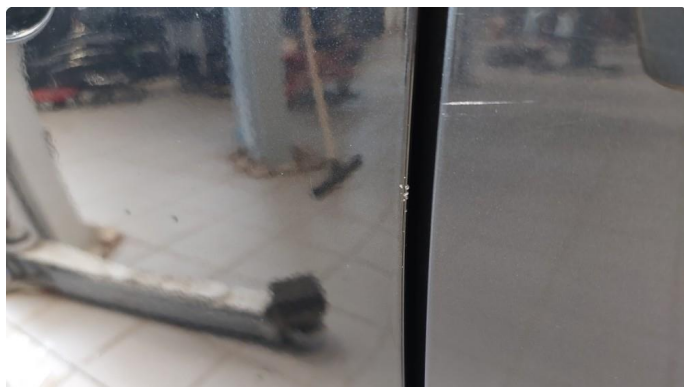
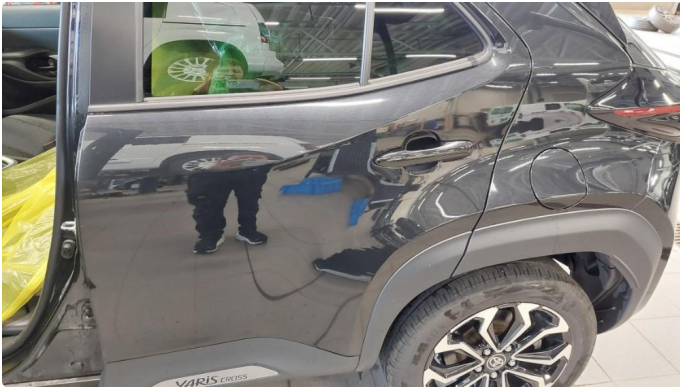
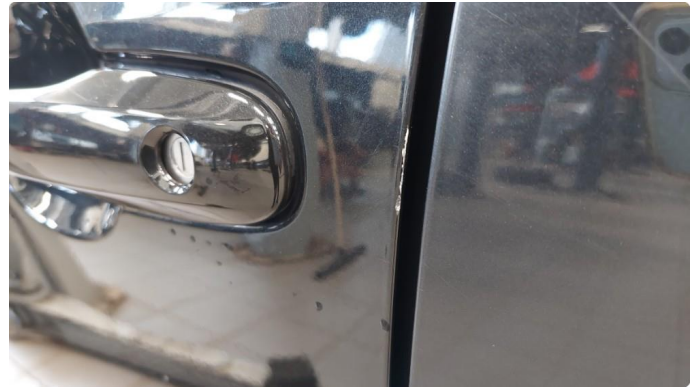
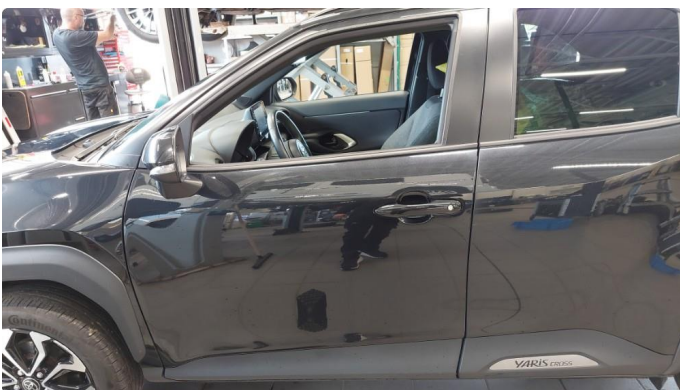
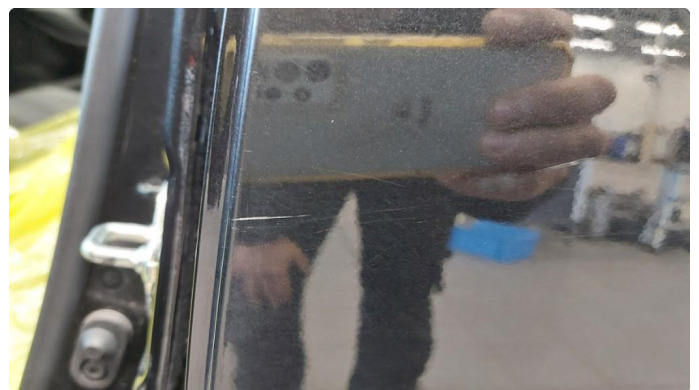
| Punkt | Beskrivelse | Plassering |
|---|---|---|
| 1.2 Dører | riper | venstre foran - venstre bak |

1.2 Riper

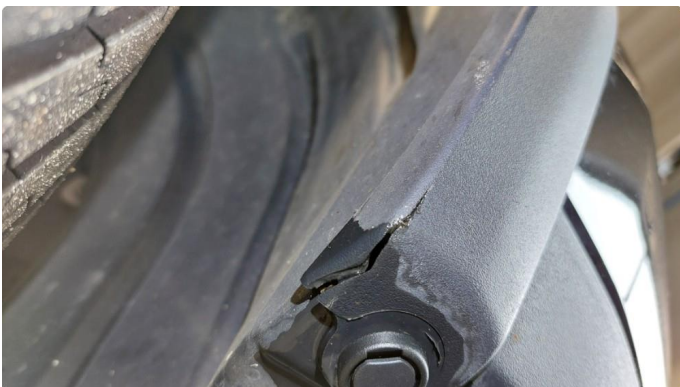
| Punkt | Beskrivelse | Plassering |
|---|---|---|
| 1.3 Skjermer | list mangler/skadet | høyre foran |

1.3 List mangler/skadet

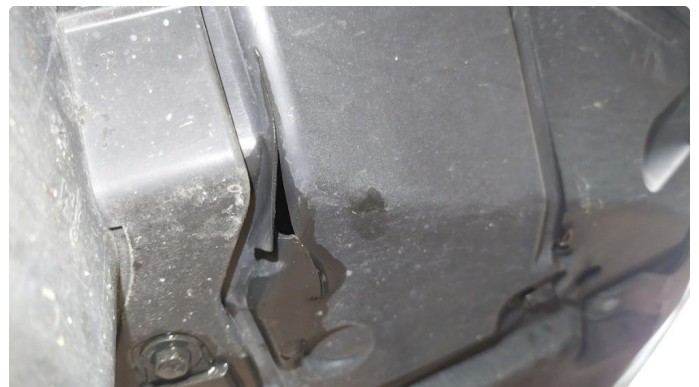
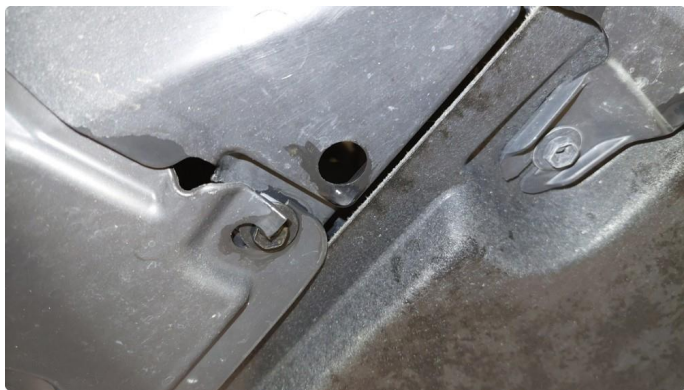
| Punkt | Beskrivelse | Plassering |
|---|---|---|
| 1.4 Skjermer | plastinnerskjerm skadet | høyre foran |

1.4 Plastinnerskjerm skadet

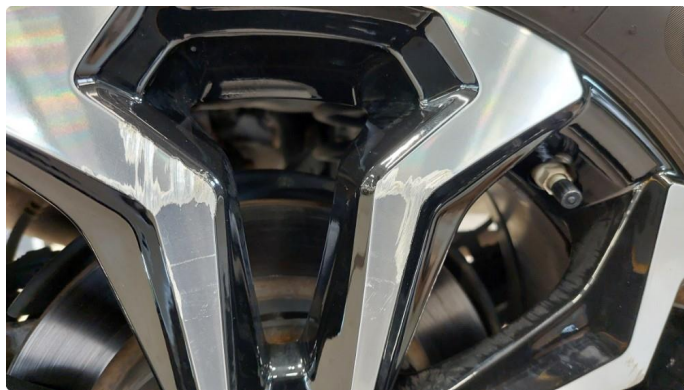
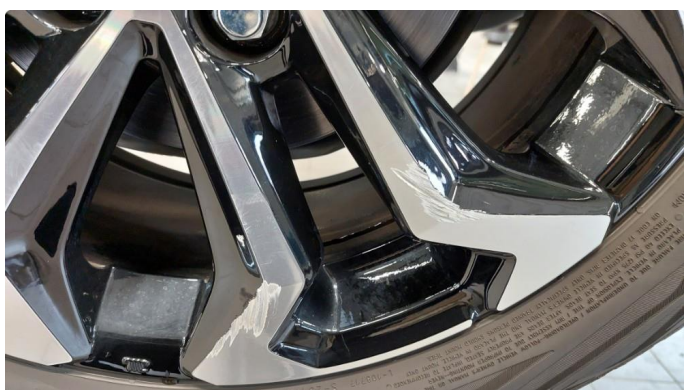
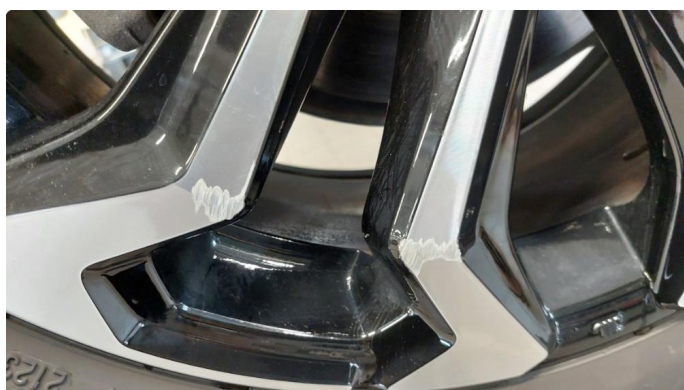
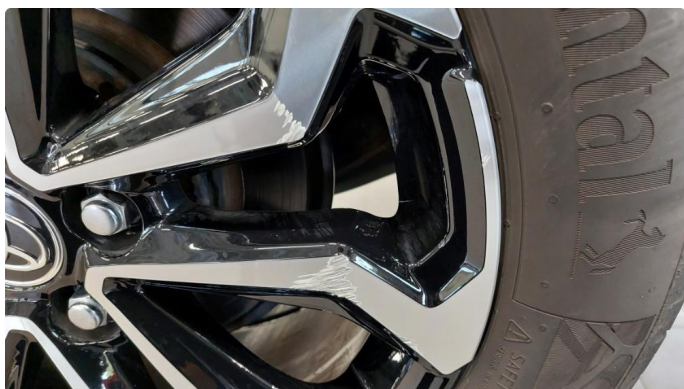
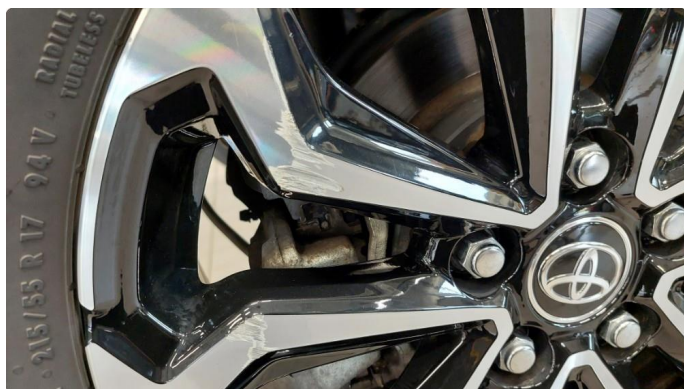
| Punkt | Beskrivelse | Plassering |
|---|---|---|
| 1.5 Dekk/Felger | kantkjørt felg | |

1.5 Kantkjørt felg

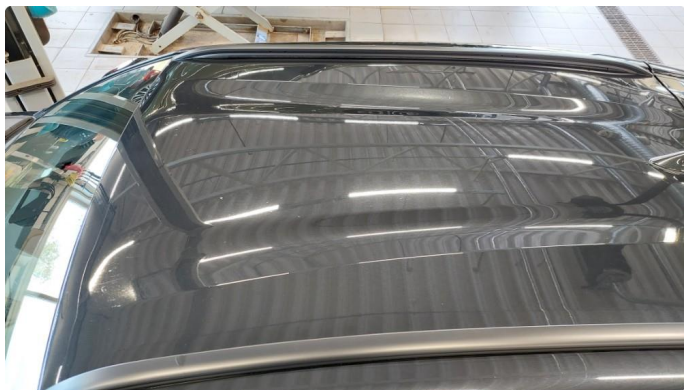
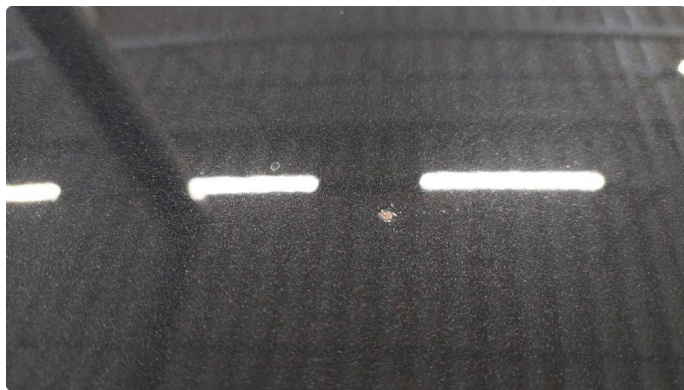
| Punkt | Beskrivelse | Plassering |
|---|---|---|
| 1.6 Tak | steinsprut | |

1.6 Steinsprut

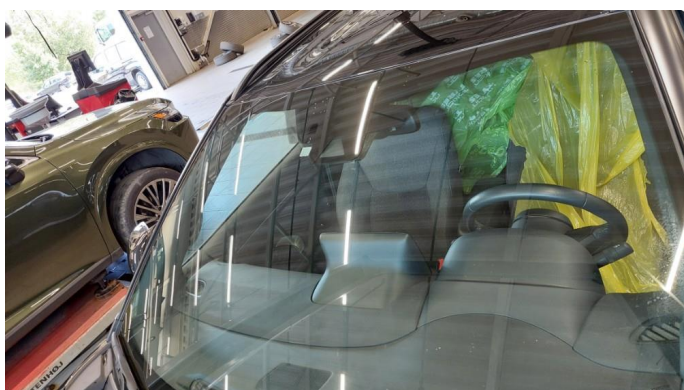
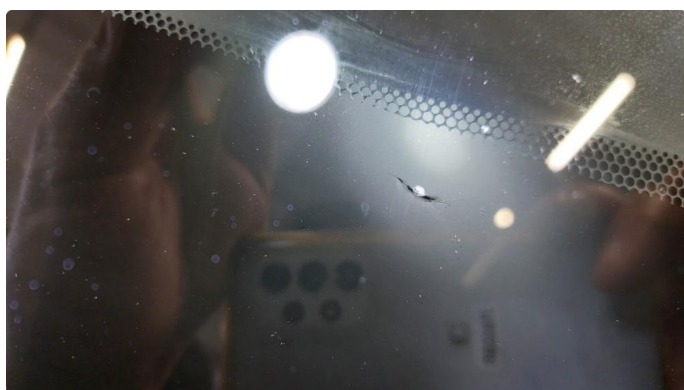
| Punkt | Beskrivelse | Plassering |
|---|---|---|
| 1.7 Frontvindu | steinsprut med sprekk | |

1.7 Steinsprut med sprekk

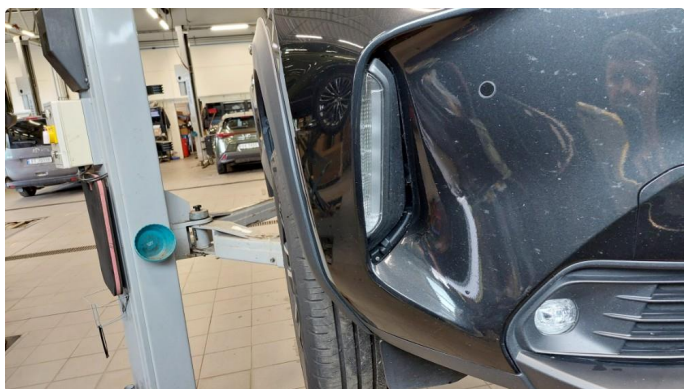
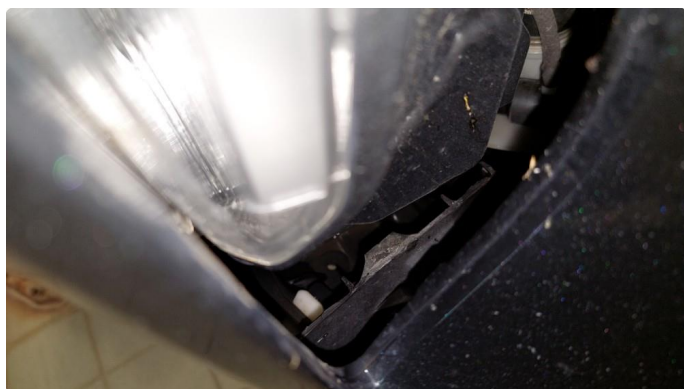
| Punkt | Beskrivelse | Plassering |
|---|---|---|
| 2.1 Retningslys | sprukket/knust | høyre |

2.1 Sprukket/knust

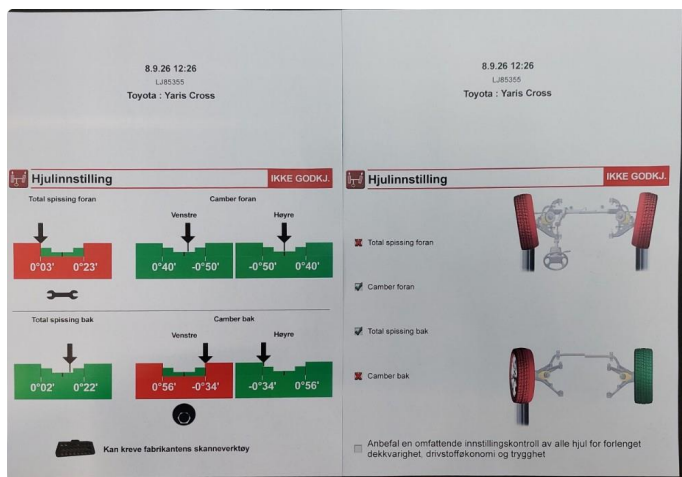
| Punkt | Beskrivelse | Plassering |
|---|---|---|
| 3.1 Forstilling | 4-hjulsmåling/forstillingskontroll | |

### 3.1 4-hjulsmåling/forstillingskontroll
