**TOYOTA RAV4 / XA3(A) 152 HK AUTOMAT 4WD**
**TESTDATO: 21.08.2026**
**KODE: 2096204**

**LJ60129**

**139 659 KM**

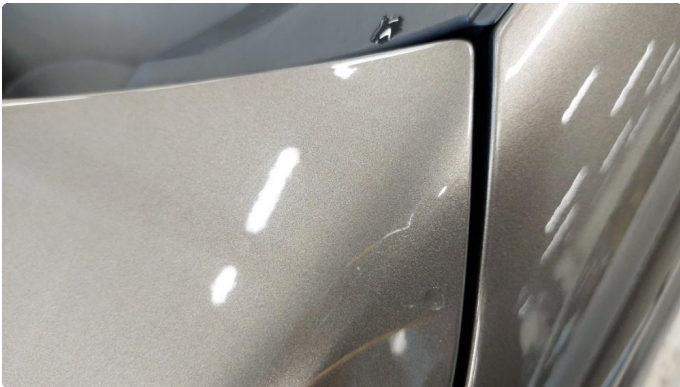
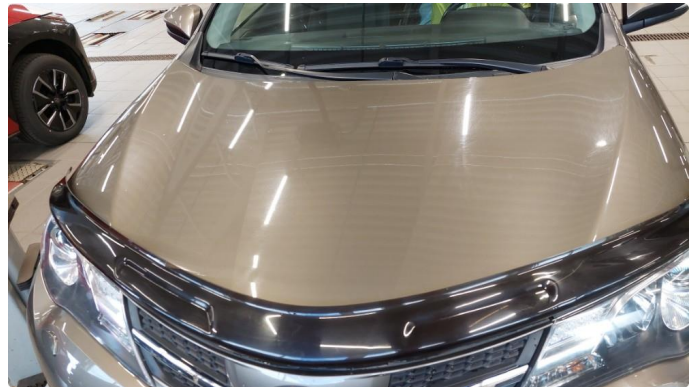
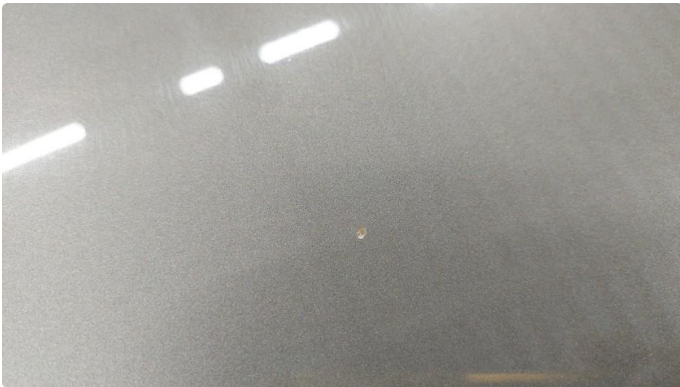
| Punkt | Beskrivelse | Plassering |
|---|---|---|
| 1.1 Panser | steinsprut | |

1.1 Steinsprut

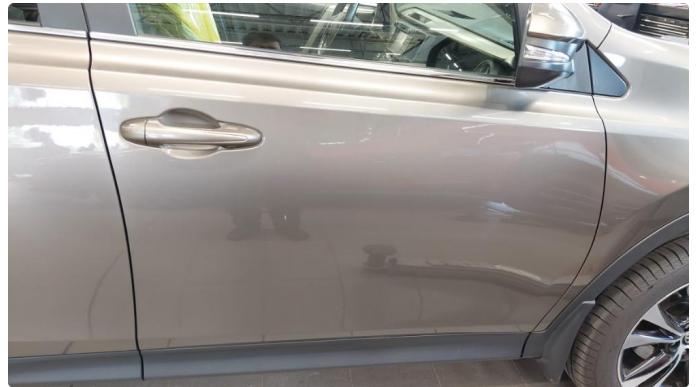
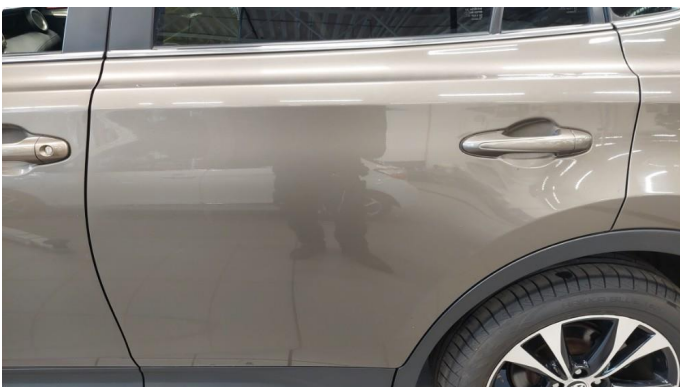
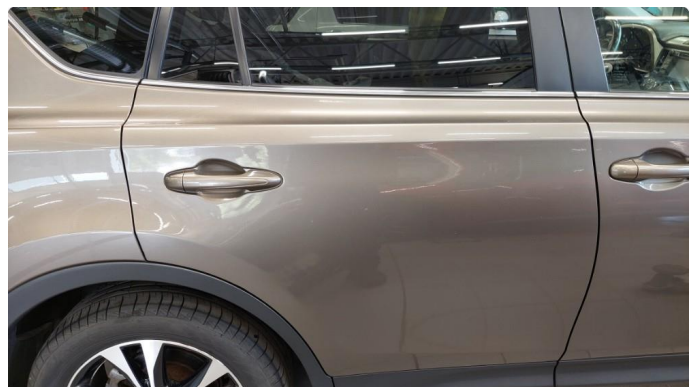
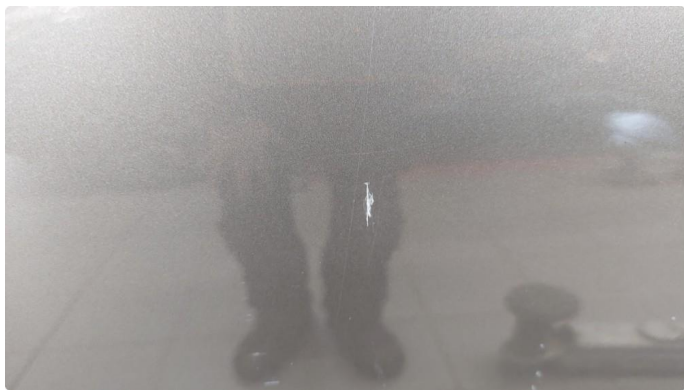
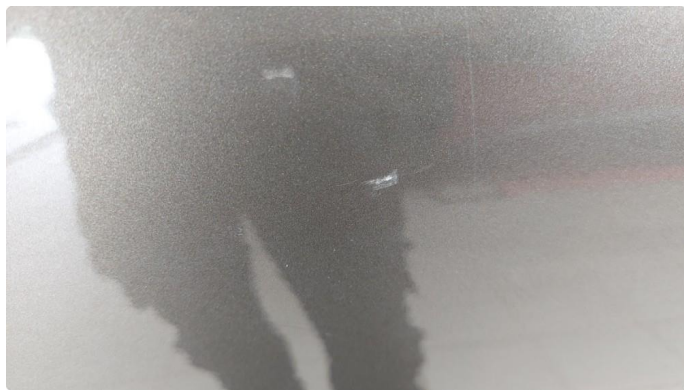
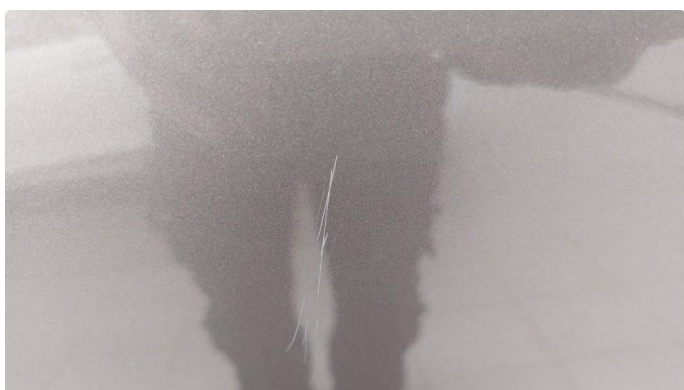
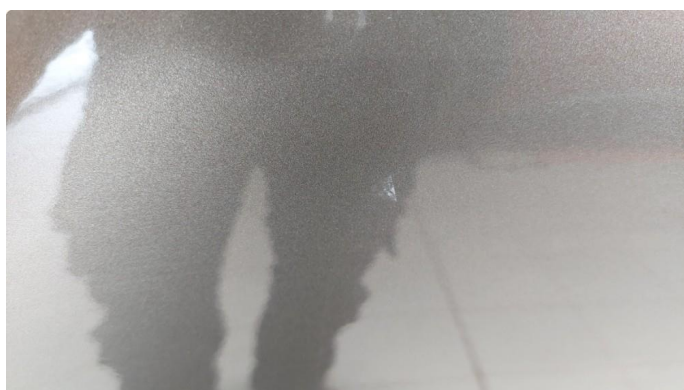
| Punkt | Beskrivelse | Plassering |
|---|---|---|
| 1.2 Dører | riper | høyre foran - høyre bak - venstre bak |

1.2 Riper

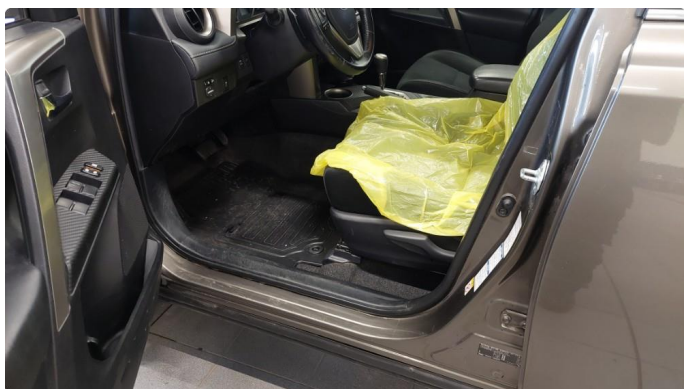
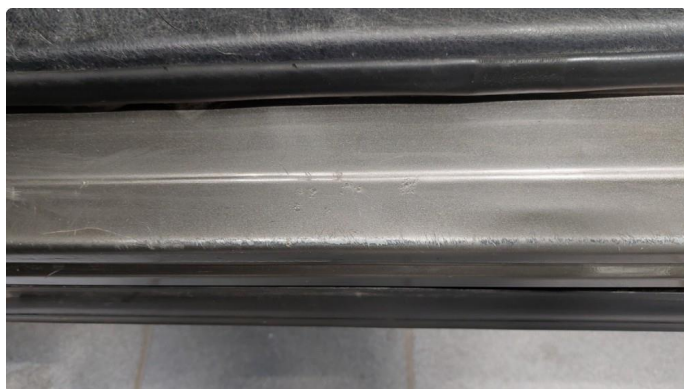
| Punkt | Beskrivelse | Plassering |
|---|---|---|
| 1.3 Dører | riper | venstre foran |

1.3 Riper

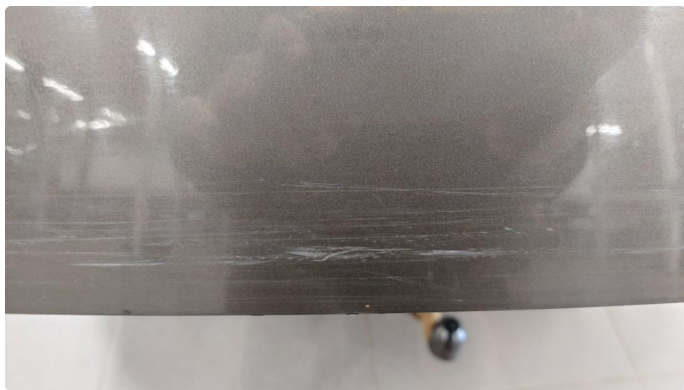
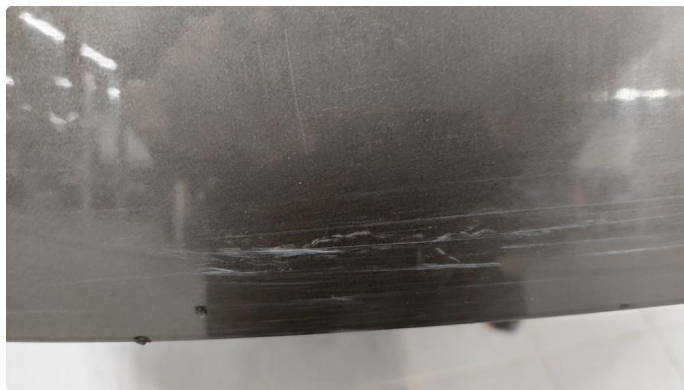
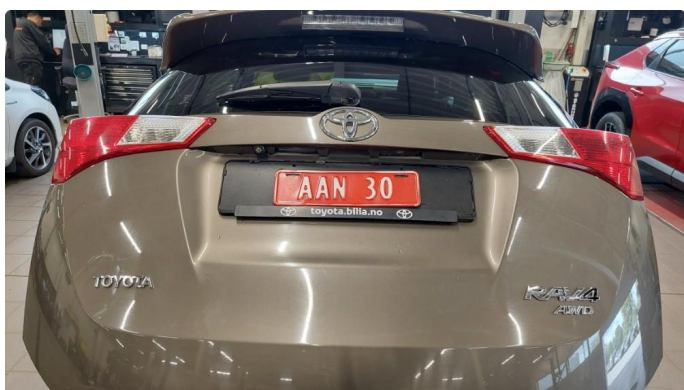
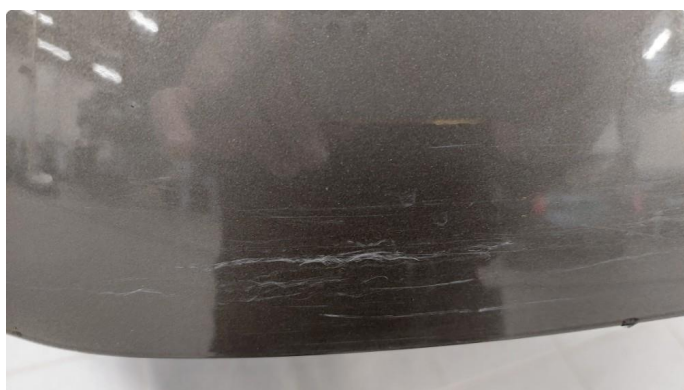
| Punkt | Beskrivelse | Plassering |
|---|---|---|
| 1.4 Bakluke | ripe(r) | |

1.4 Ripe(r)

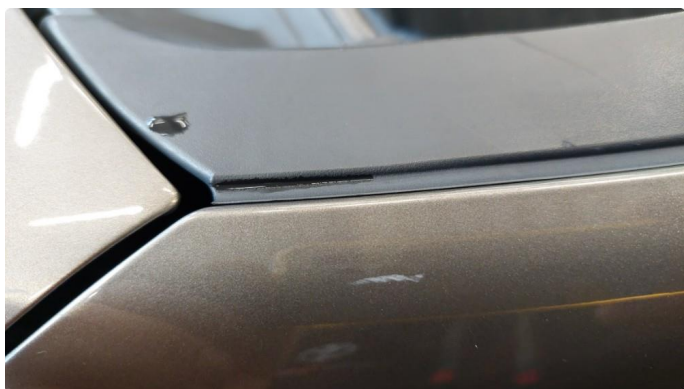
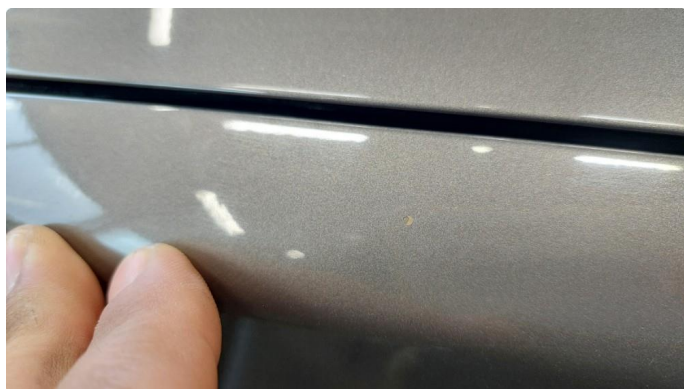
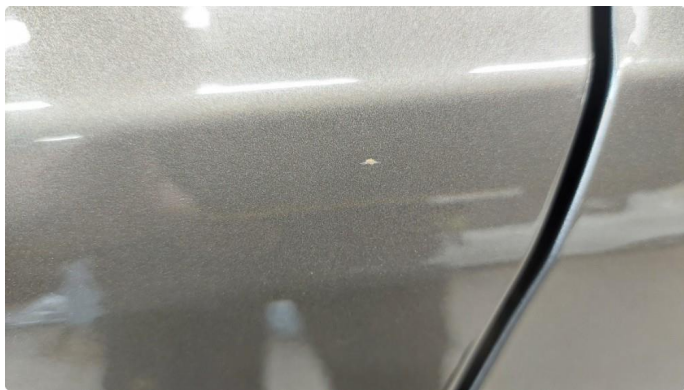
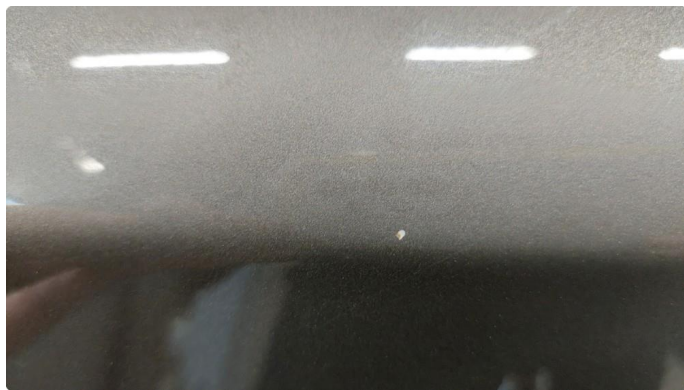
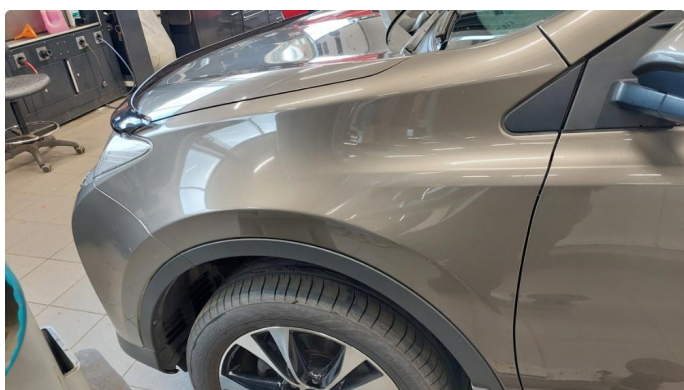
| Punkt | Beskrivelse | Plassering |
|---|---|---|
| 1.5 Skjermer | steinsprut | venstre foran |

1.5 Steinsprut

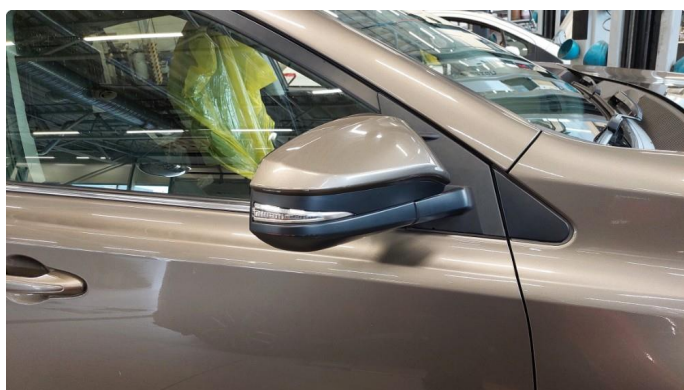
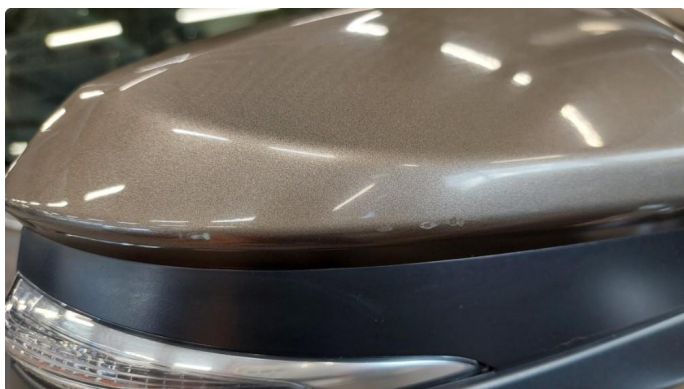
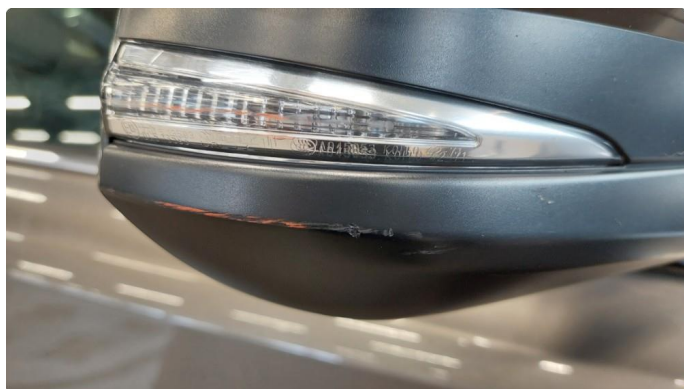
| Punkt | Beskrivelse | Plassering |
|---|---|---|
| 1.6 Speil | deksel skadet/ripe | høyre |

1.6 Deksel skadet/ripe

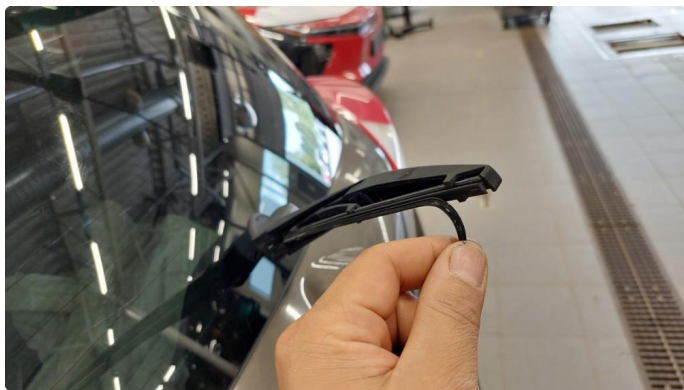
| Punkt | Beskrivelse | Plassering |
|---|---|---|
| 1.7 Vinduspussere/-spyler | utslitte pusserblader | bak |

1.7 Utslitte pusserblader

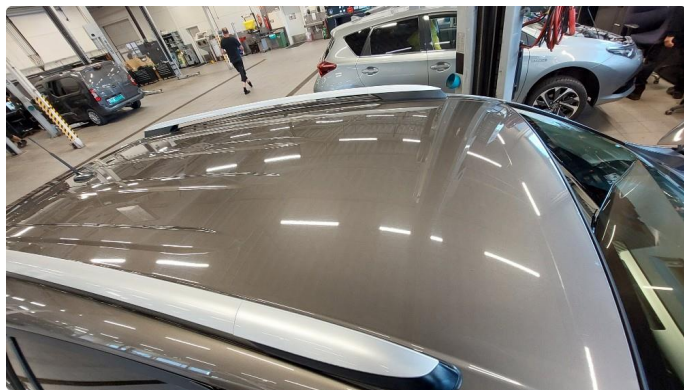
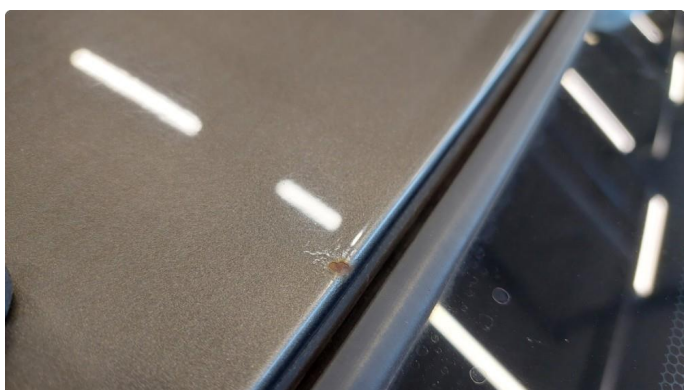
| Punkt | Beskrivelse | Plassering |
|---|---|---|
| 1.8 Tak | steinsprut | |

1.8 Steinsprut

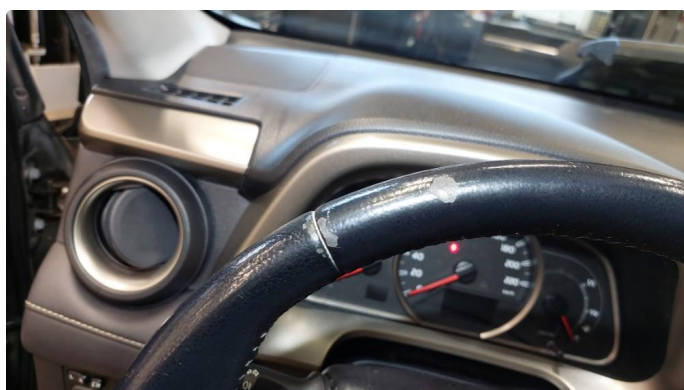
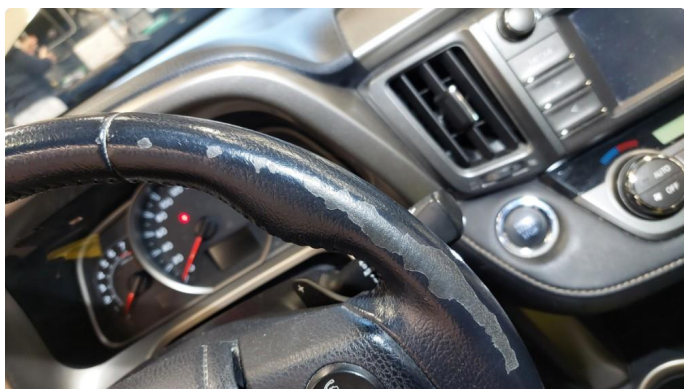
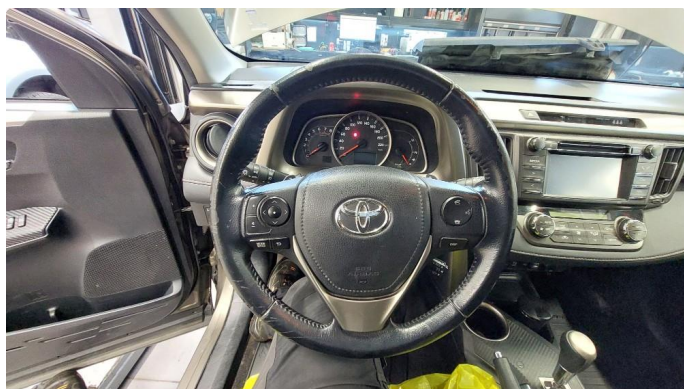
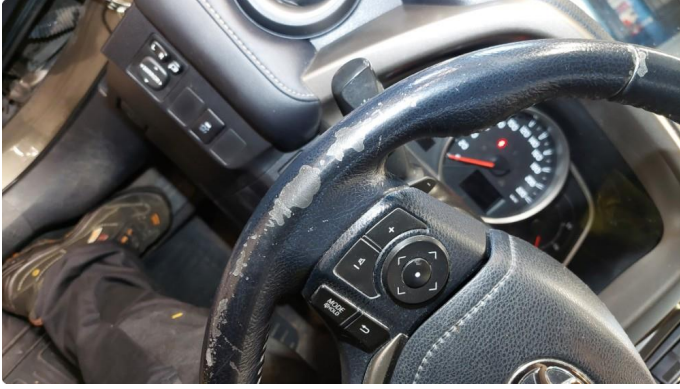
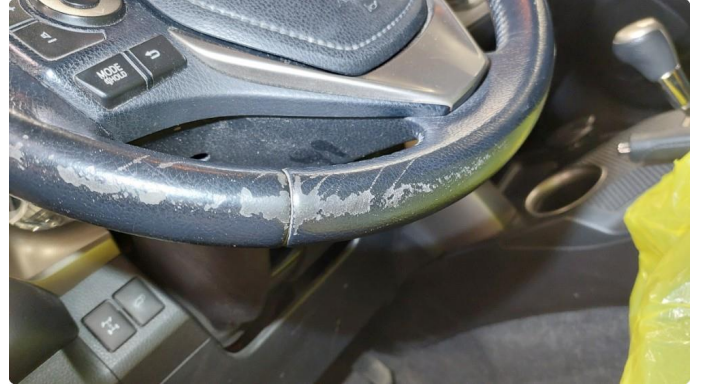
| Punkt | Beskrivelse | Plassering |
|---|---|---|
| 4.1 Ratt | slitt | |

4.1 Slitt
