TOYOTA PROACE 2WD

TESTDATO: 31.03.2025

**EB99863**

NBF Tilstandsrapport er utarbeidet av Norges Bilbransjeforbund og Forbrukerrådet.

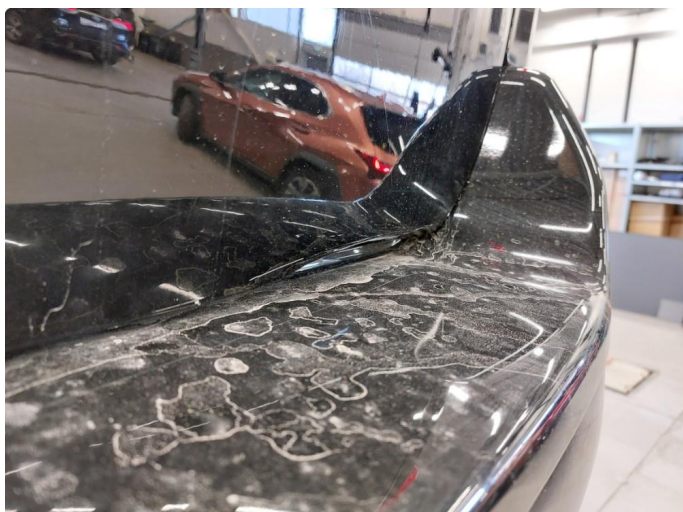
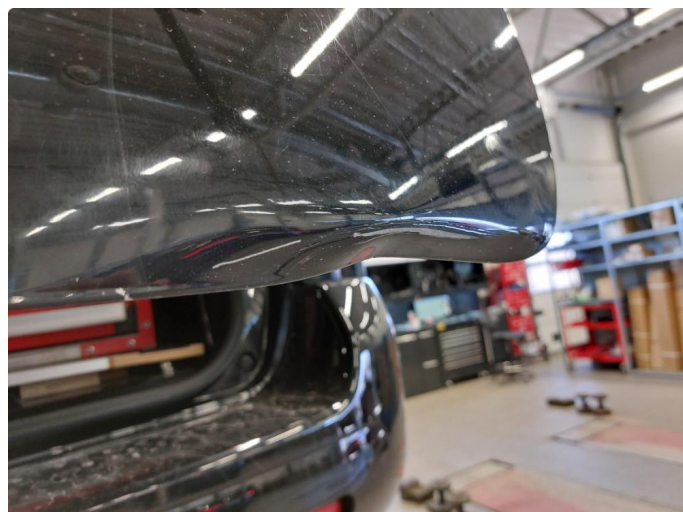
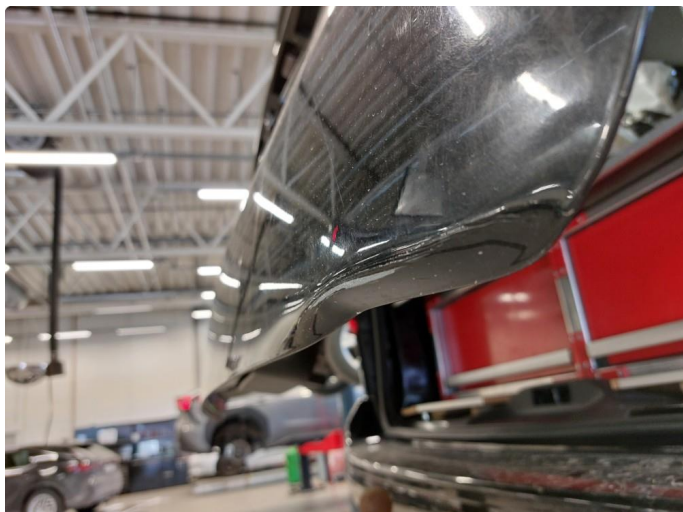
| Punkt | | Beskrivelse | Plassering |
|---|---|---|---|
| 1.1 | Bakluke | skade | høyre bak |

1.1 Skade

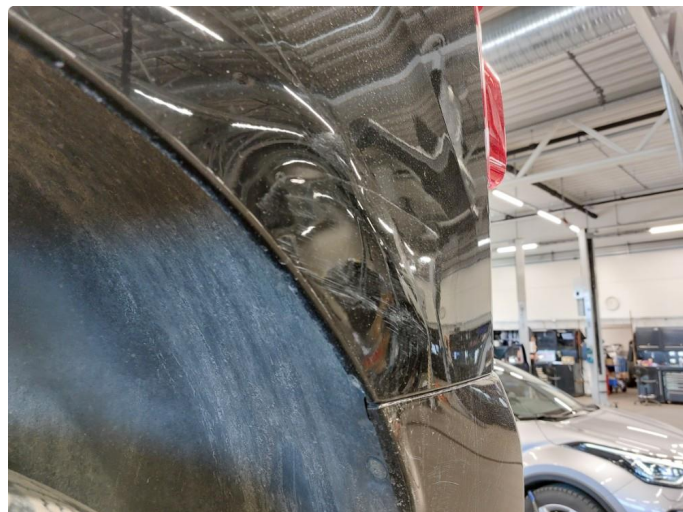
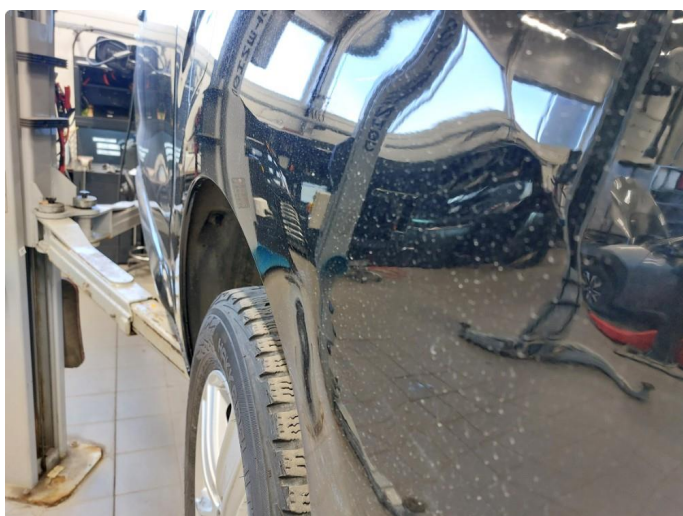
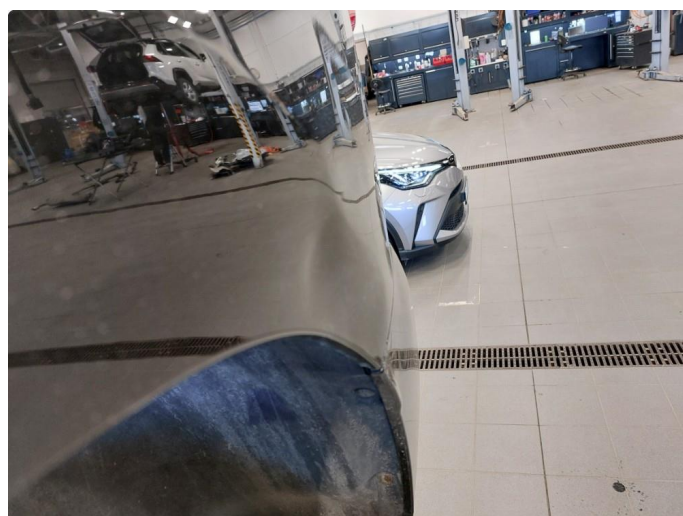
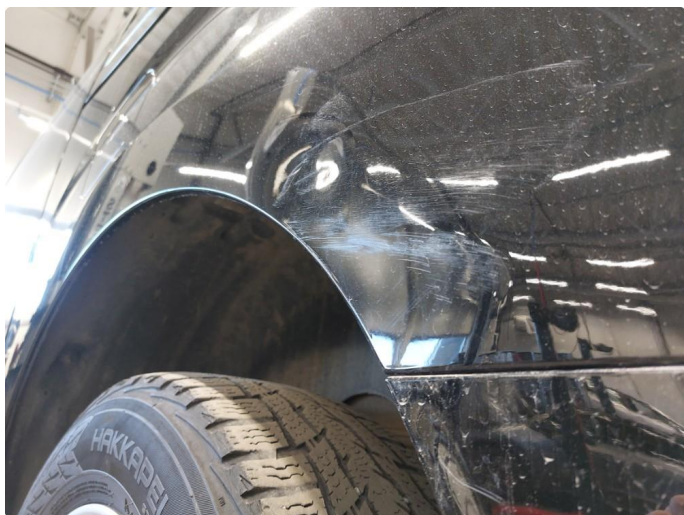
| Punkt | | Beskrivelse | Plassering |
|---|---|---|---|
| 1.2 | Skjermer | skade | venstre bak |

1.2 Skade

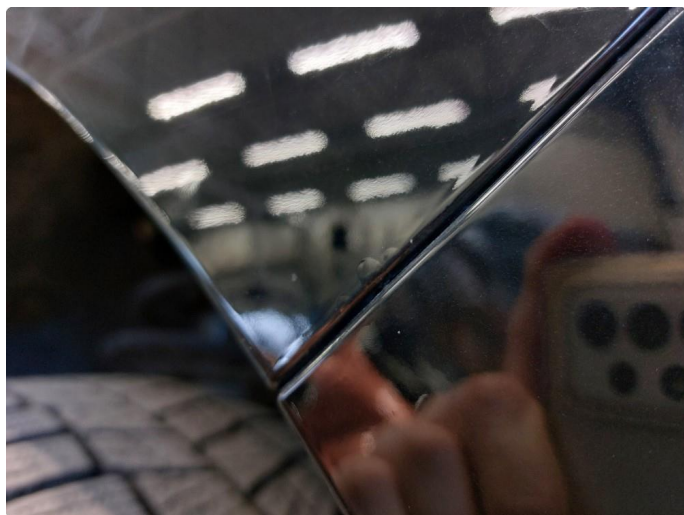
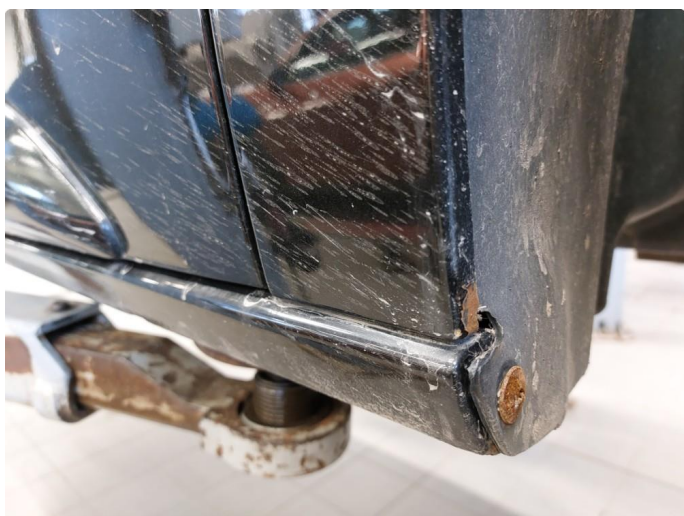
| Punkt | | Beskrivelse | Plassering |
|---|---|---|---|
| 1.3 | Skjermer | rust | høyre foran |

1.3 Rust
