**TOYOTA PROACE / V 144 HK AUTOMAT 2WD**
**TESTDATO: 13.08.2026**
**KODE: 2091340**

**LJ83355**

NBF Tilstandsrapport er utarbeidet av Norges Bilbransjeforbund og Forbrukerrådet.

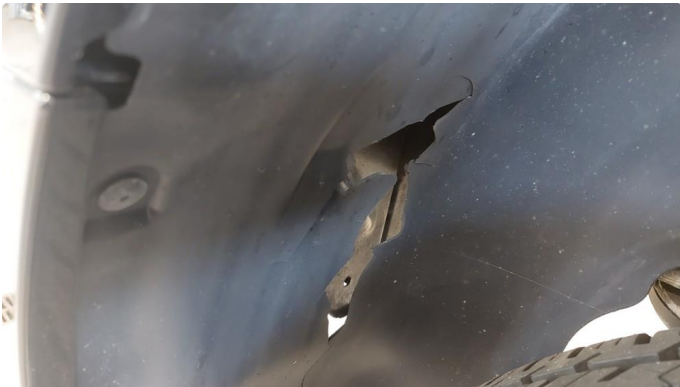
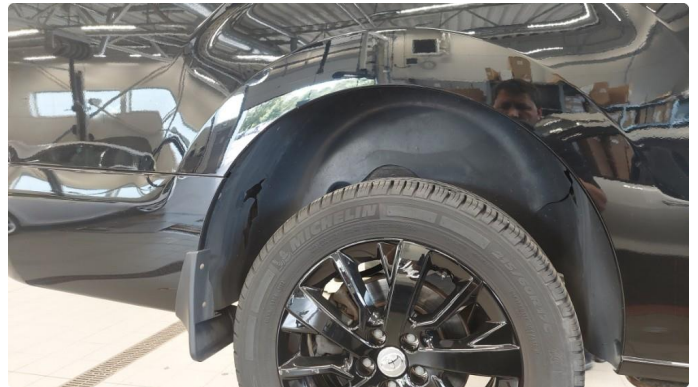
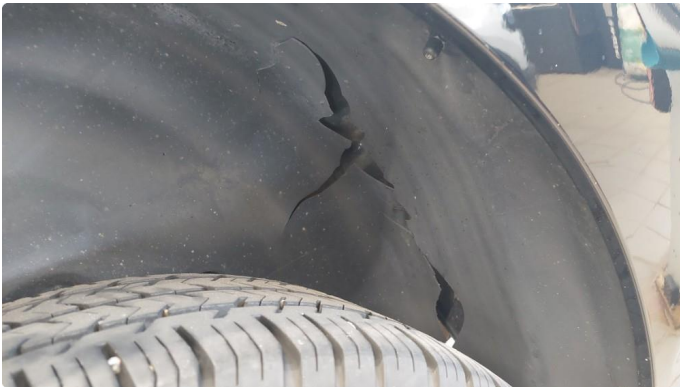
| Punkt | Beskrivelse | Plassering |
|---|---|---|
| 1.1 Under bil | Hjul bue deksel skadet | høyre bak |

1.1 Hjul bue deksel skadet

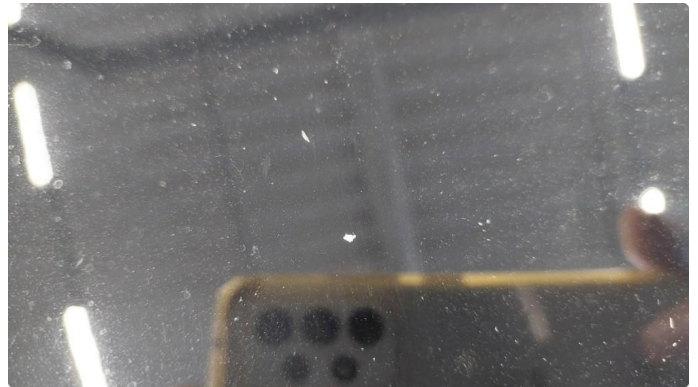
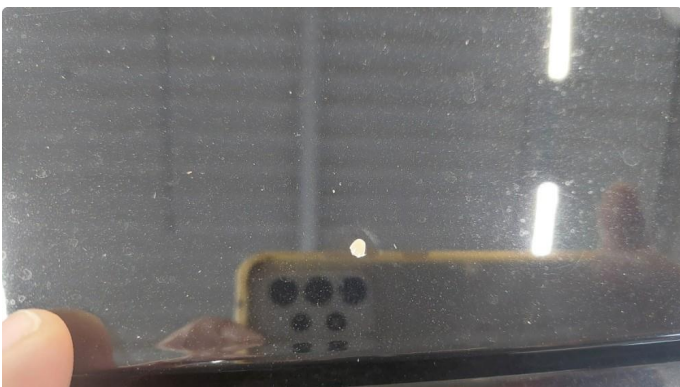
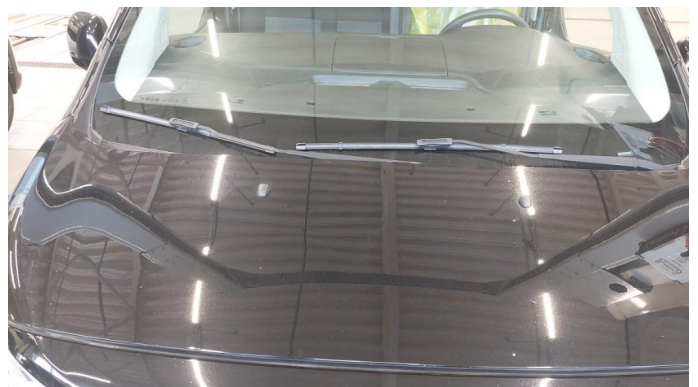
| Punkt | Beskrivelse | Plassering |
|---|---|---|
| 1.2 Panser | steinsprut | |

1.2 Steinsprut

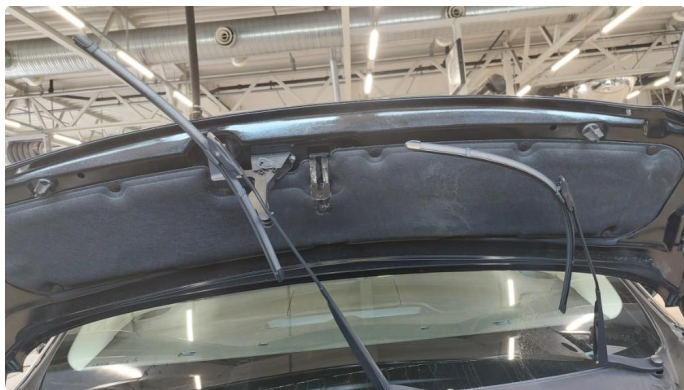
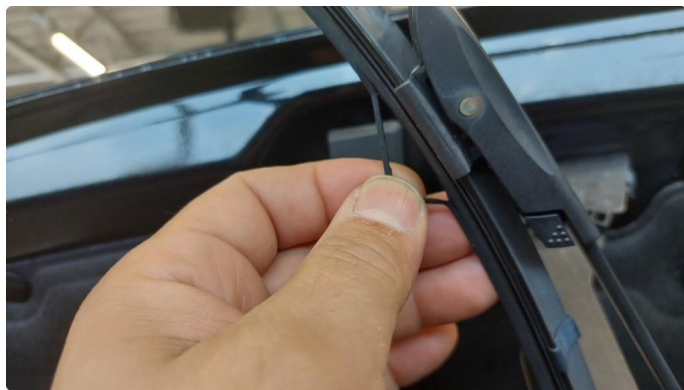
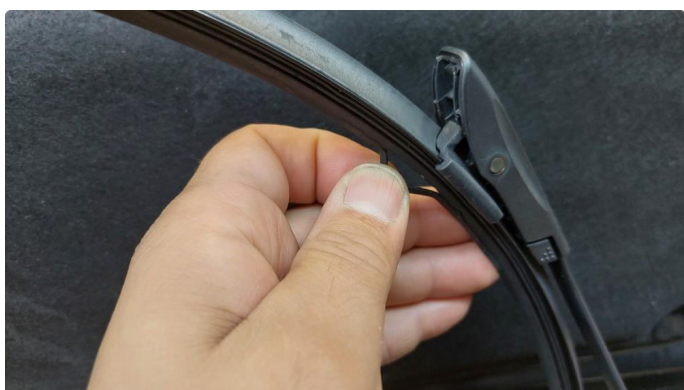
| Punkt | Beskrivelse | Plassering |
|---|---|---|
| 1.3 Vinduspussere/-spyler | utslitte pusserblader | |

1.3 Utslitte pusserblader

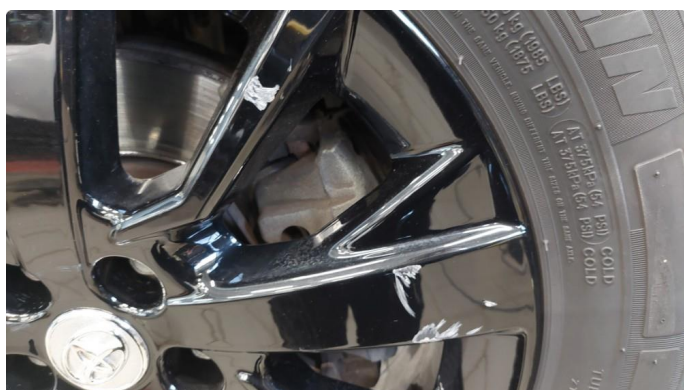
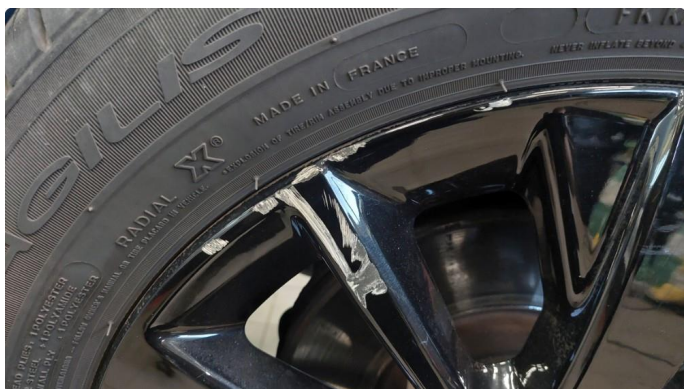
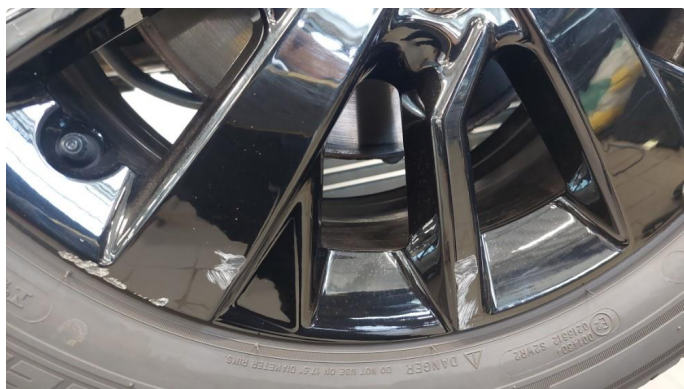
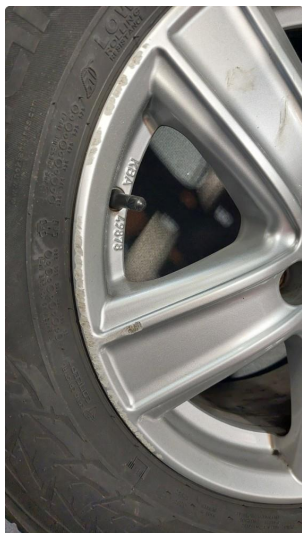
| Punkt | Beskrivelse | Plassering |
|---|---|---|
| 1.4 Dekk/Felger | kantkjørt felg | |

1.4 Kantkjørt felg

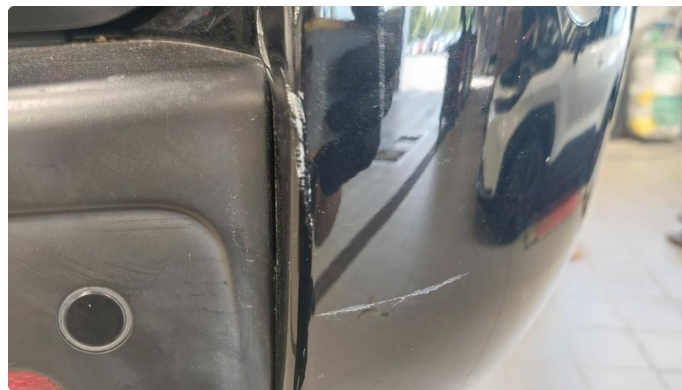
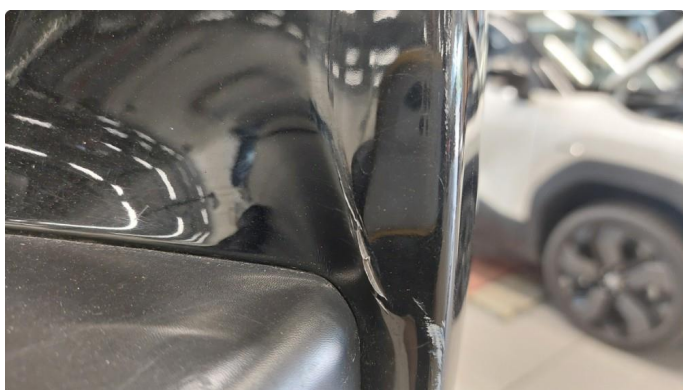
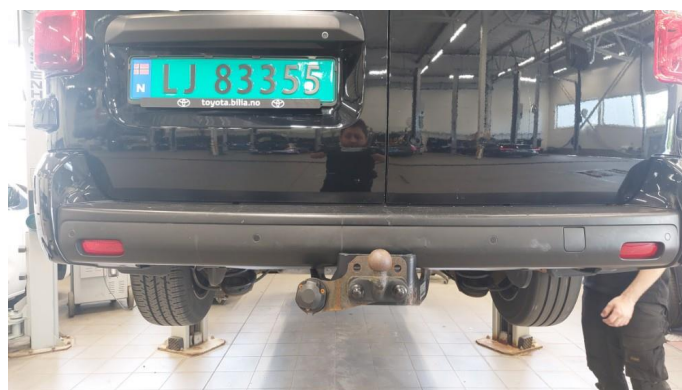
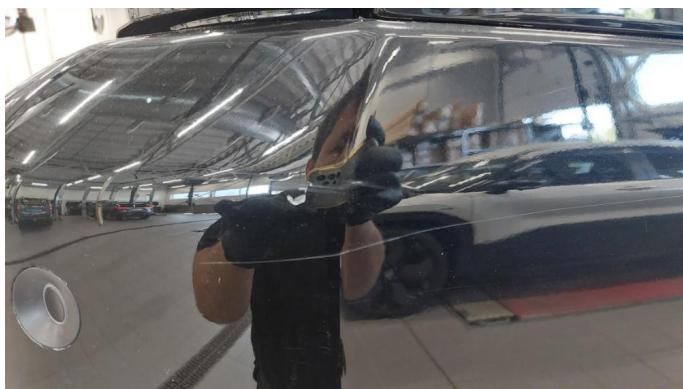
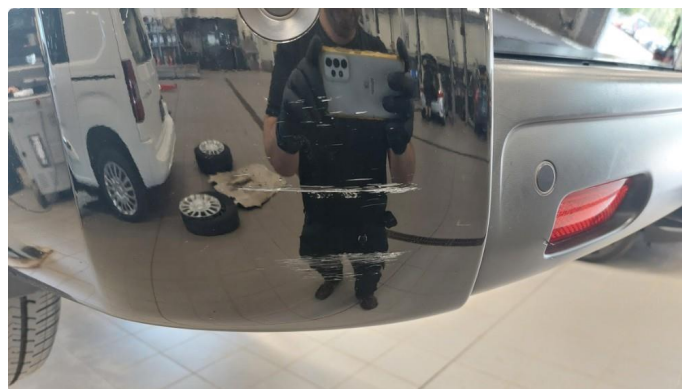
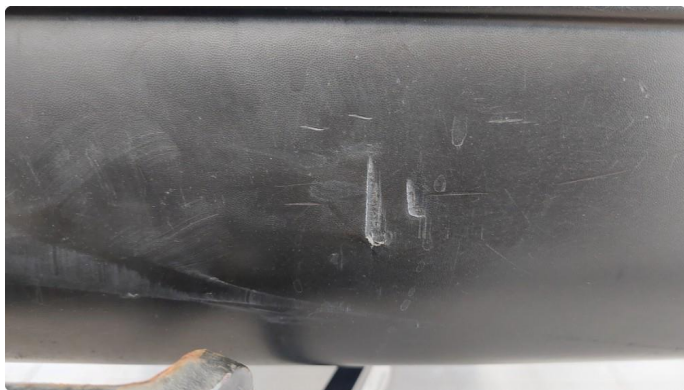
| Punkt | Beskrivelse | Plassering |
|---|---|---|
| 1.6 Støtfanger | ripe(r) | bak |

1.6 Ripe(r)

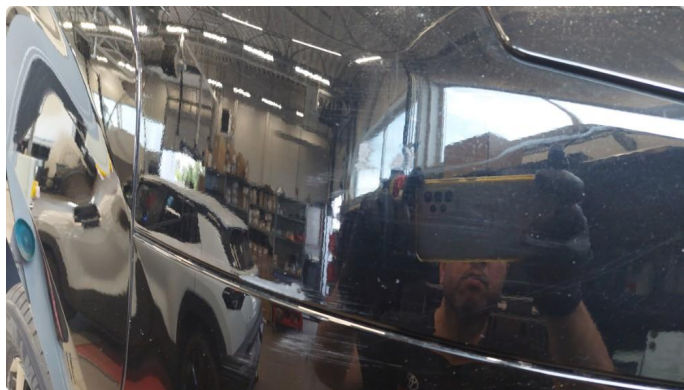
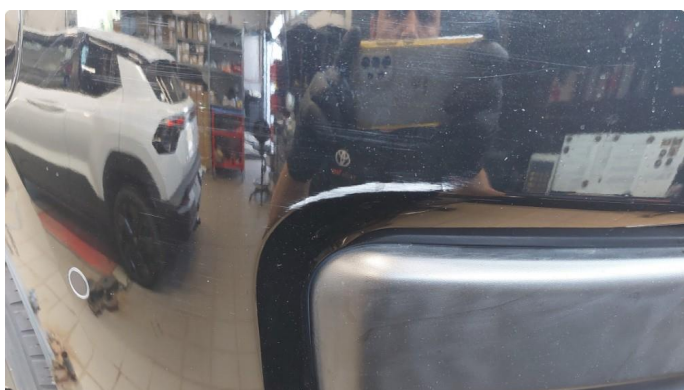
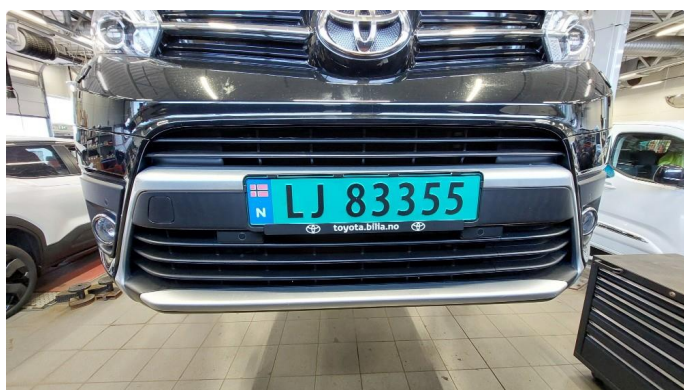
| Punkt | Beskrivelse | Plassering |
|---|---|---|
| 1.7 Støtfanger | ripe(r) | foran |

1.7 Ripe(r)

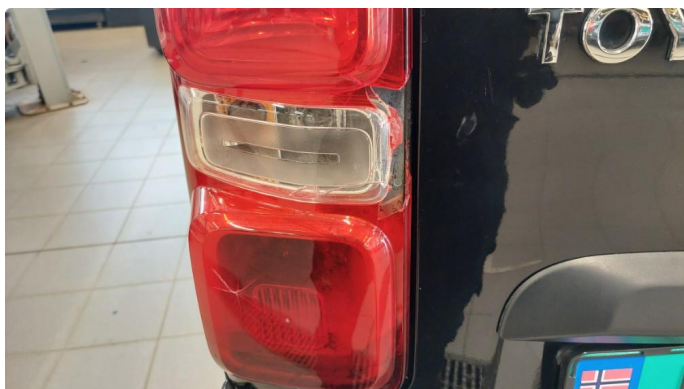
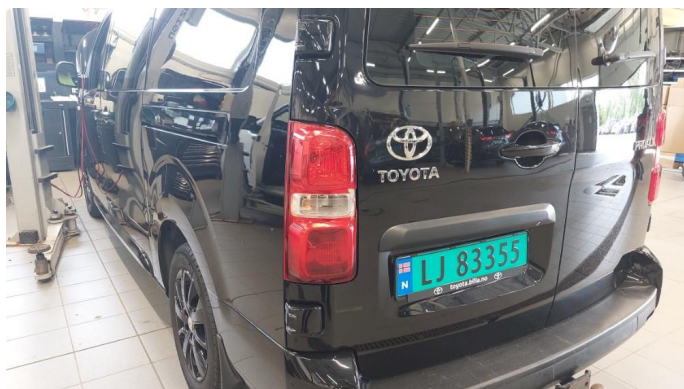
| Punkt | Beskrivelse | Plassering |
|---|---|---|
| 2.1 Lys bak | defekt / sprukket glass | venstre bak |

2.1 Defekt / sprukket glass

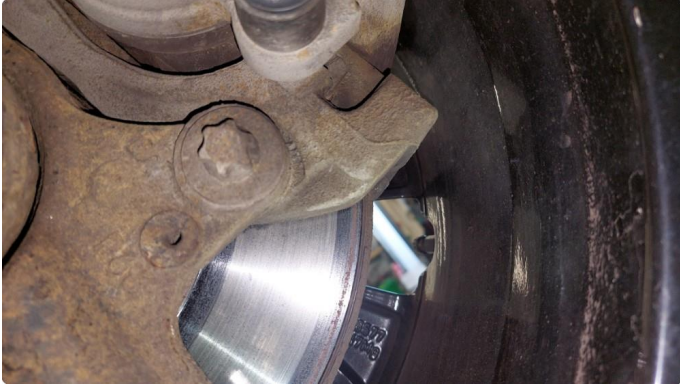
| Punkt | Beskrivelse | Plassering |
|---|---|---|
| 4.1 Skiver | slitte/stor slitekant | foran |

#### 4.1 Slitte/stor slitekant
