TOYOTA PROACE / V 120 HK MANUELL 2WD

TESTDATO: 26.08.2026

LJ85422

NBF Tilstandsrapport er utarbeidet av Norges Bilbransjeforbund og Forbrukerrådet.

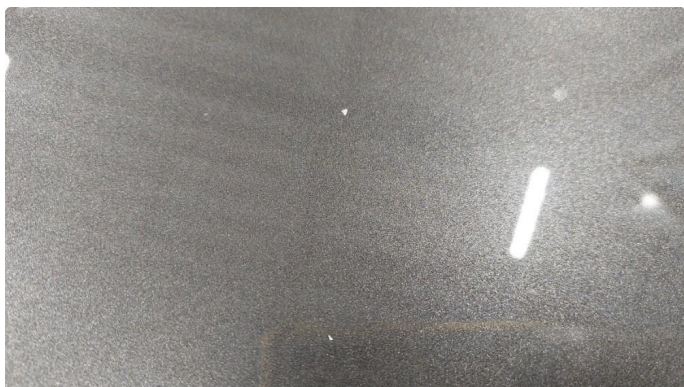
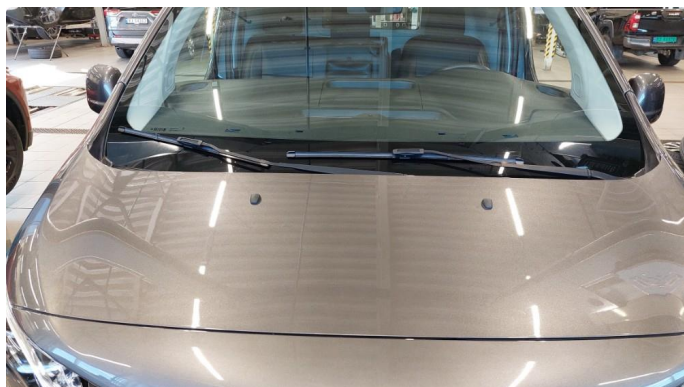
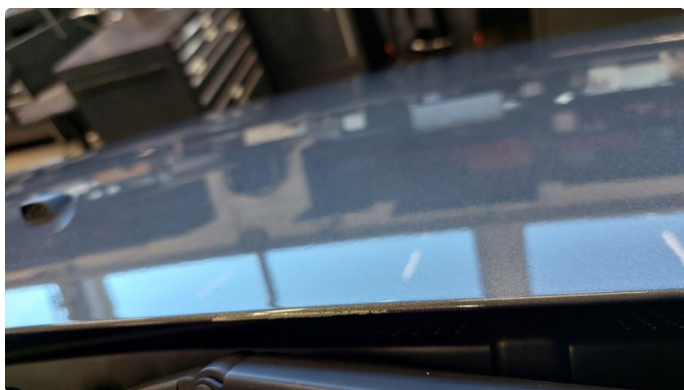
| Punkt | Beskrivelse | Plassering |
|---|---|---|
| 1.1 Panser | ripe(r) | |

1.1 Ripe(r)

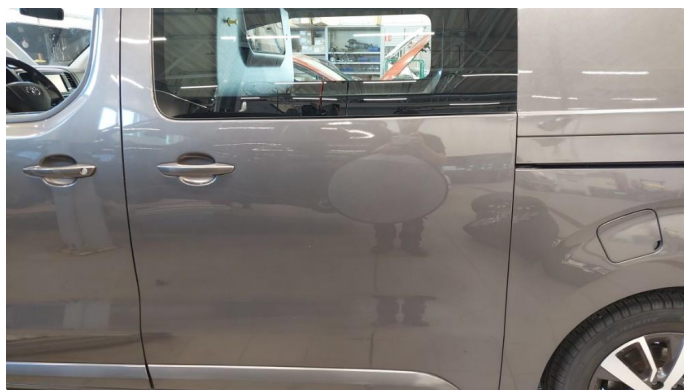
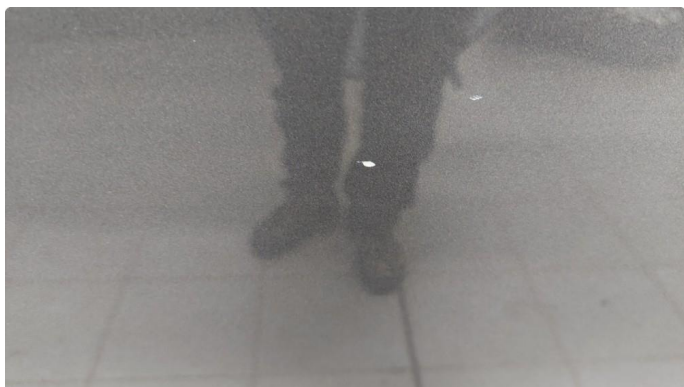
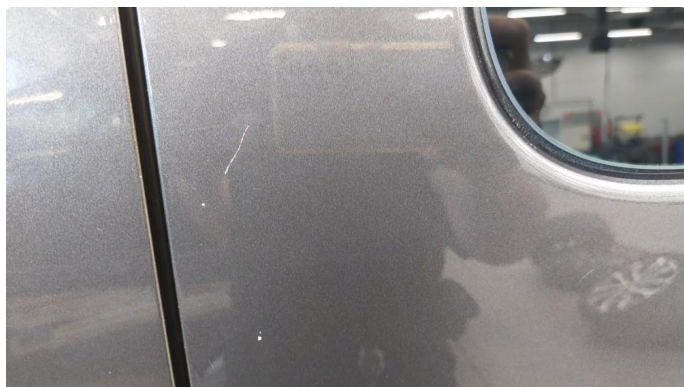
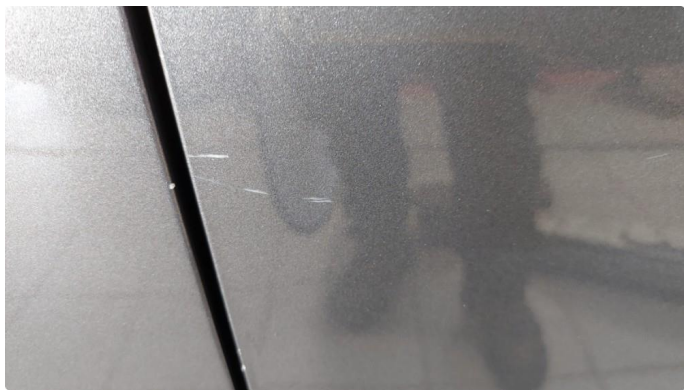
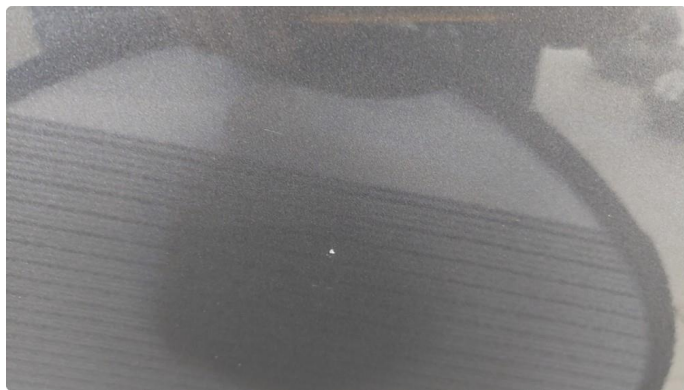
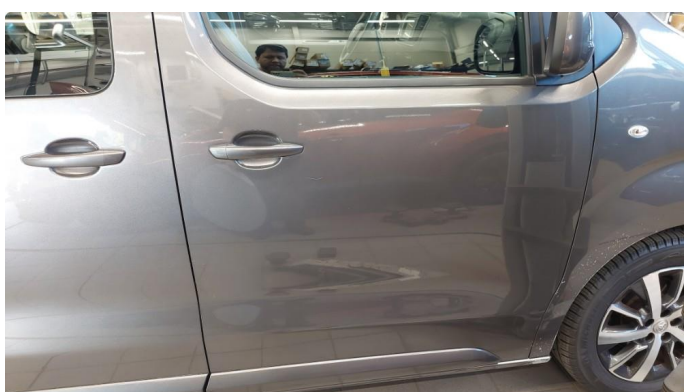
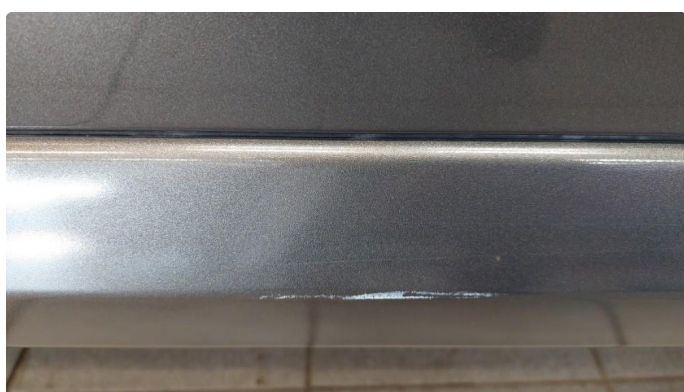
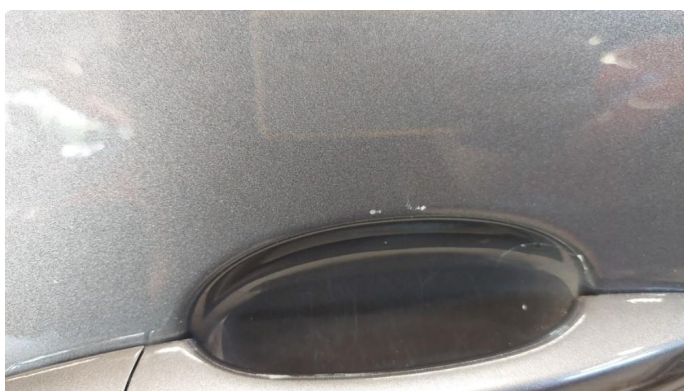
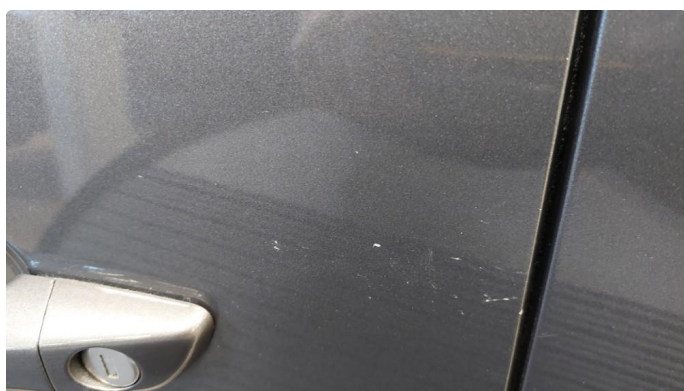
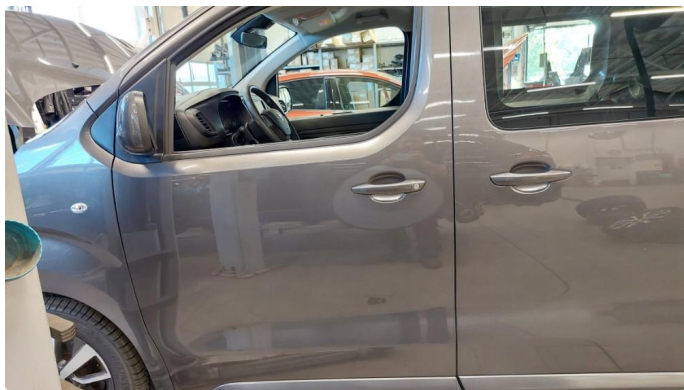
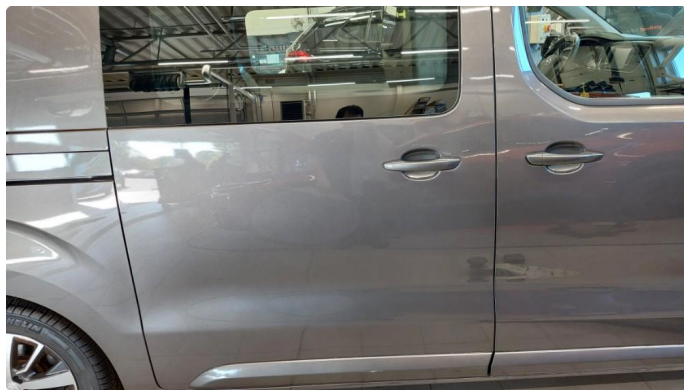
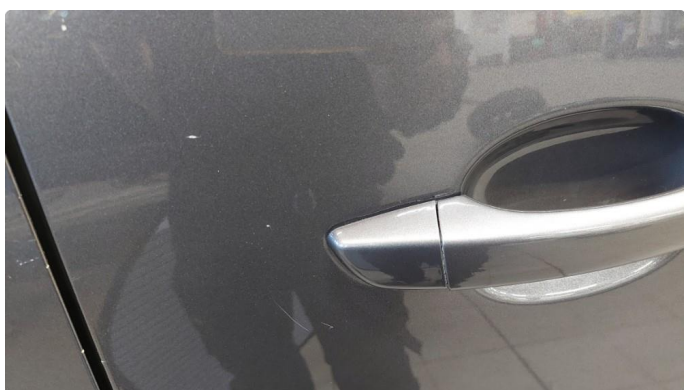
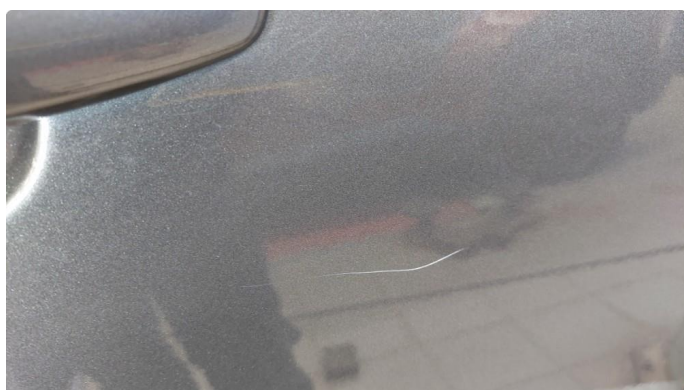
| Punkt | Beskrivelse | Plassering |
|---|---|---|
| 1.2 Dører | riper | alle |

1.2 Riper

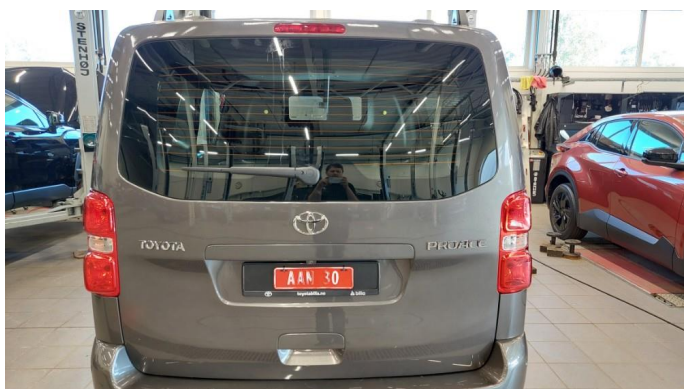
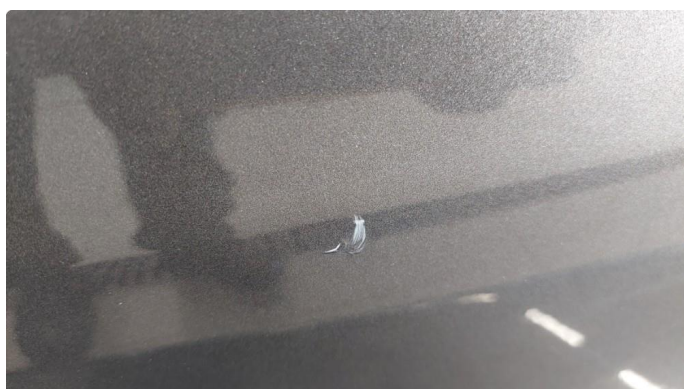
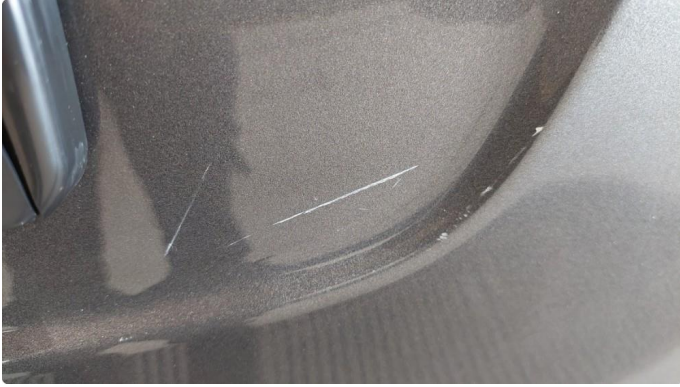
| Punkt | Beskrivelse | Plassering |
|---|---|---|
| 1.3 Bakluke | ripe(r) | |

1.3 Ripe(r)

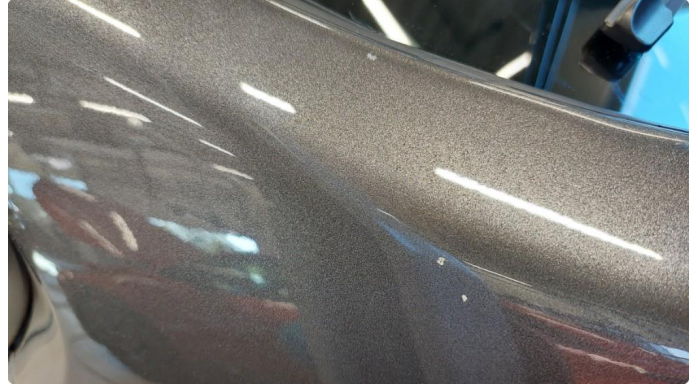
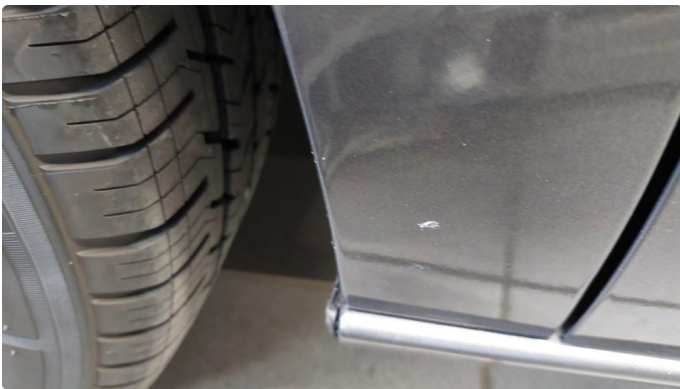
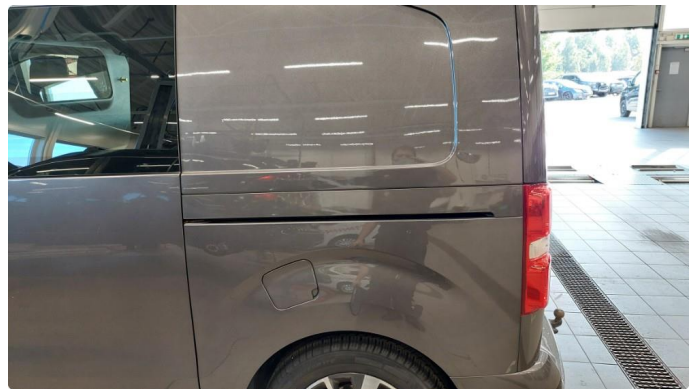
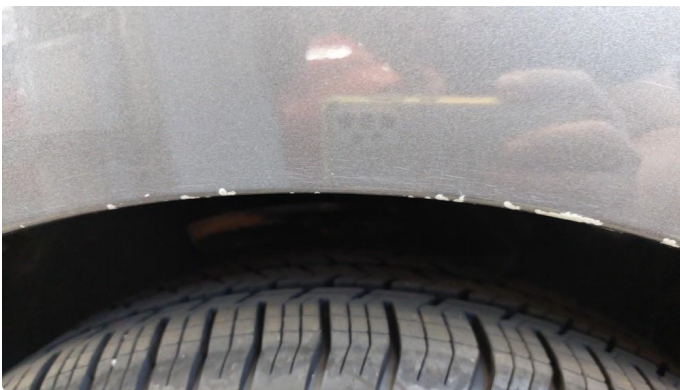
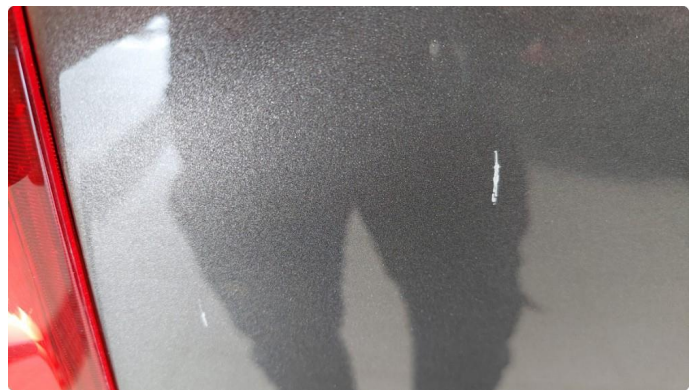
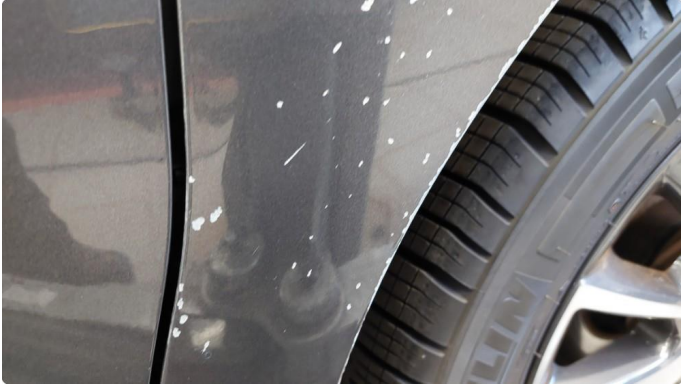
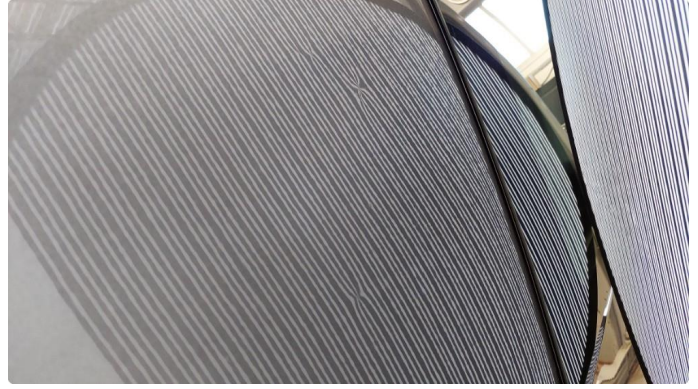
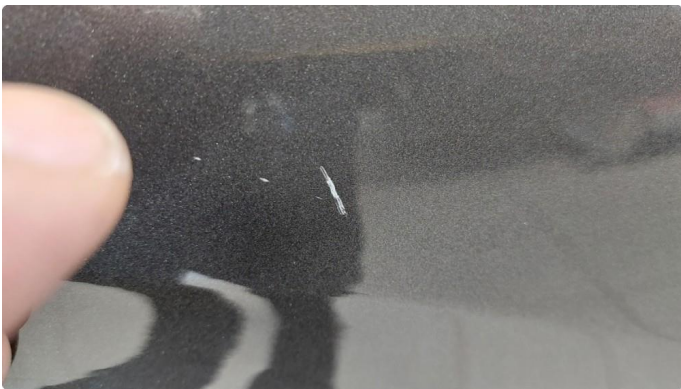
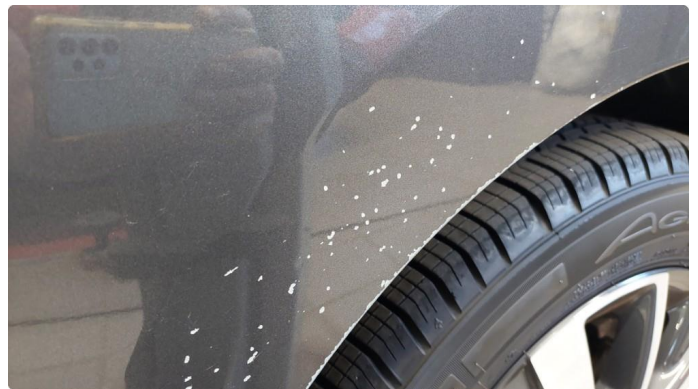
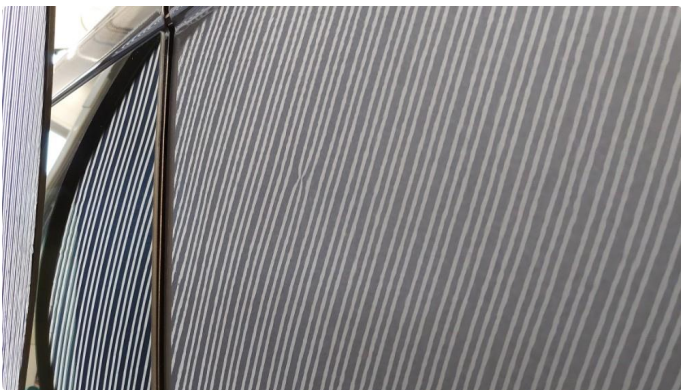
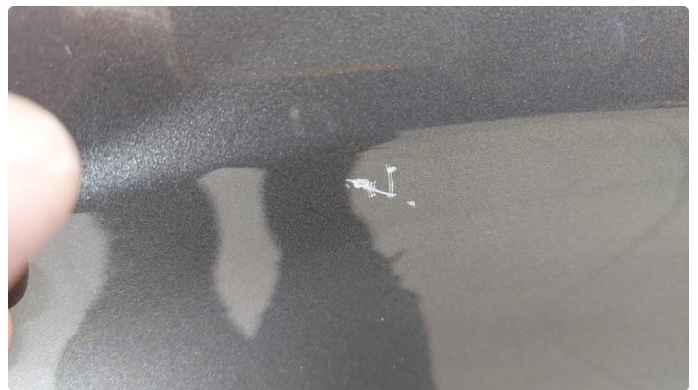
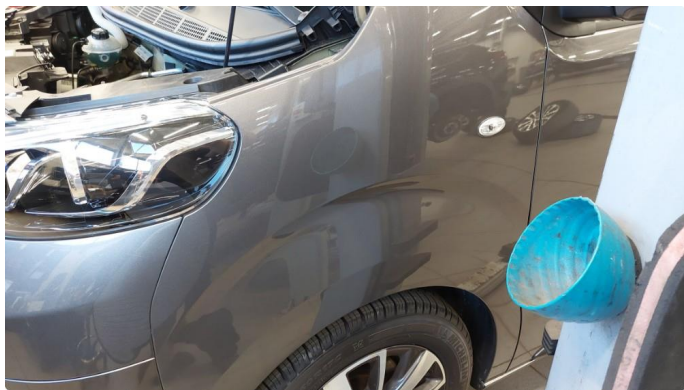
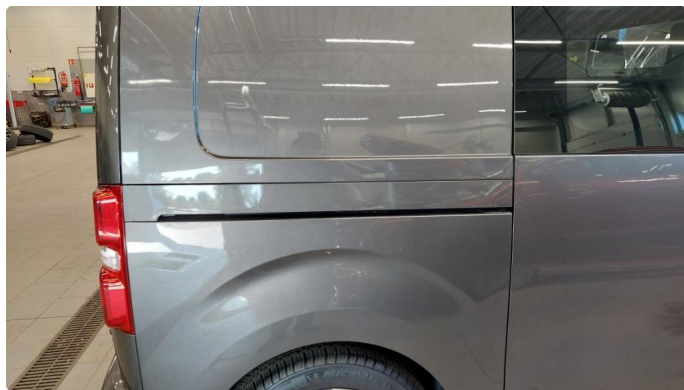
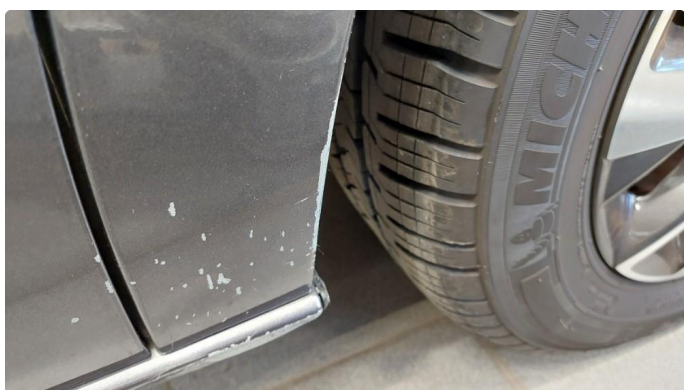
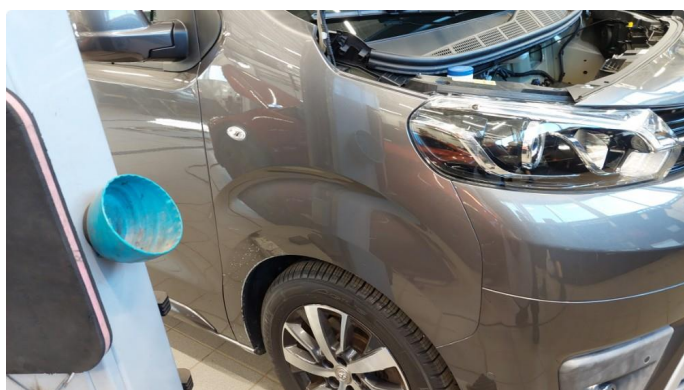
| Punkt | Beskrivelse | Plassering |
|---|---|---|
| 1.4 Skjermer | bulk | alle |

1.4 Bulk

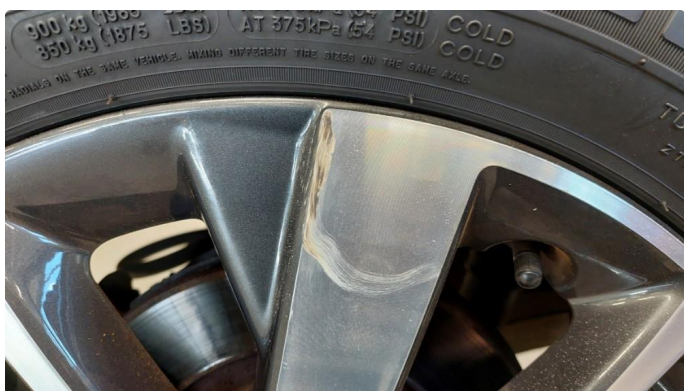
| Punkt | Beskrivelse | Plassering |
|---|---|---|
| 1.5 Dekk/Felger | kantkjørt felg | |

1.5 Kantkjørt felg

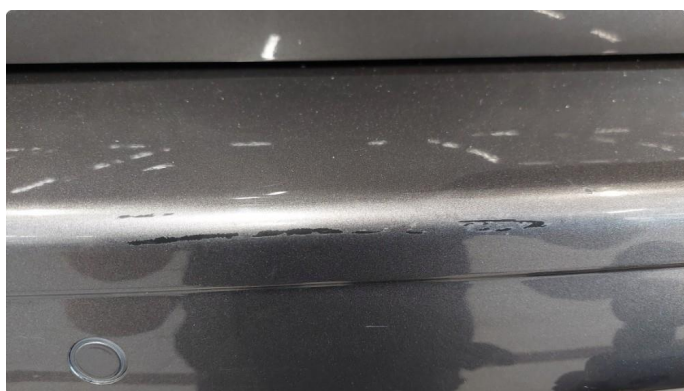
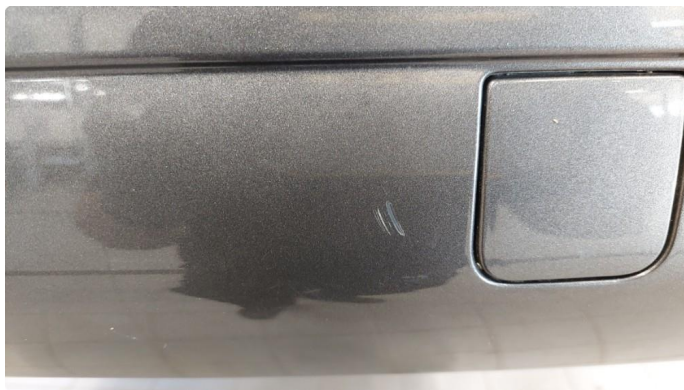
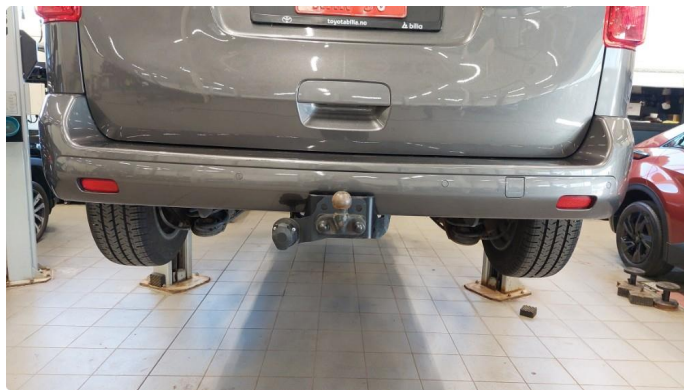
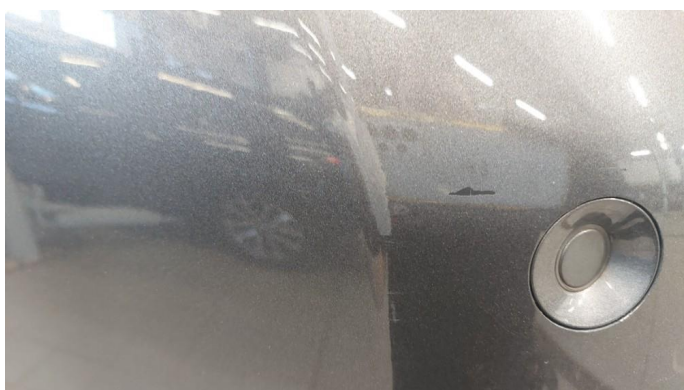
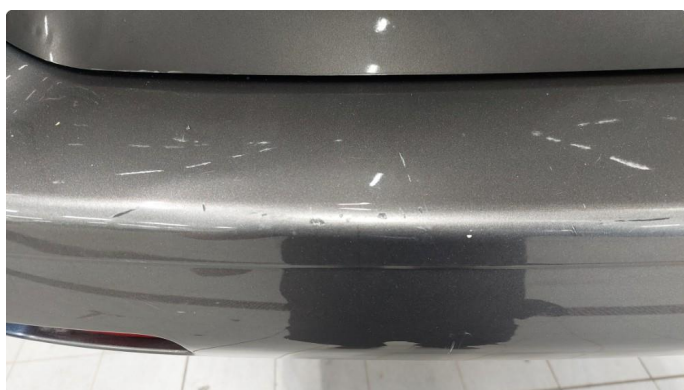
| Punkt | Beskrivelse | Plassering |
|---|---|---|
| 1.6 Støtfanger | ripe(r) ned til grunning | bak |

1.6 Ripe(r) ned til grunning

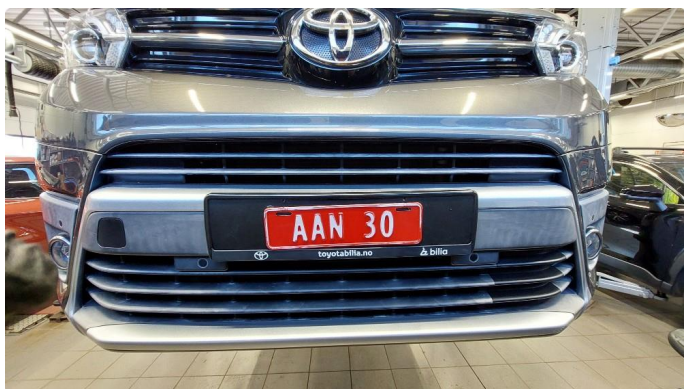
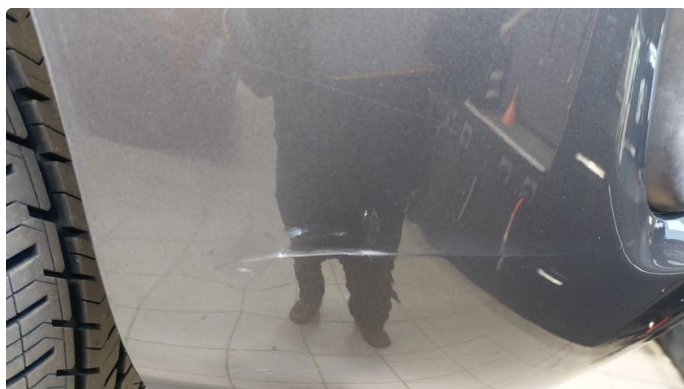
| Punkt | Beskrivelse | Plassering |
|---|---|---|
| 1.7 Støtfanger | ripe(r) | foran |

1.7 Ripe(r)

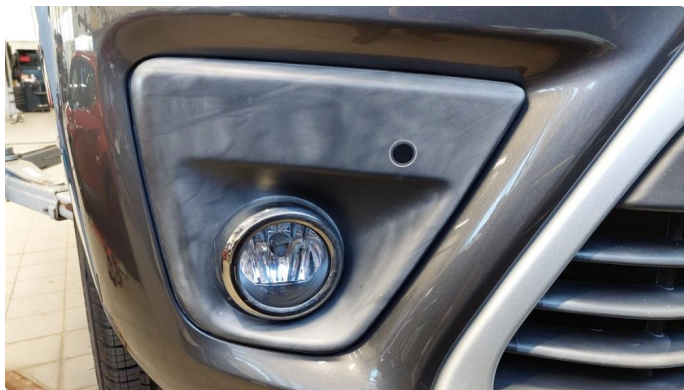
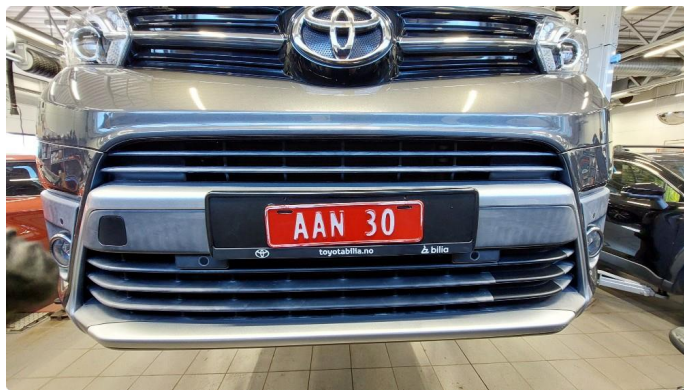
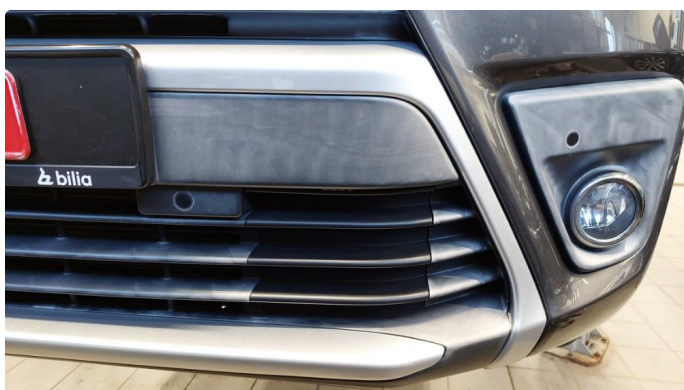
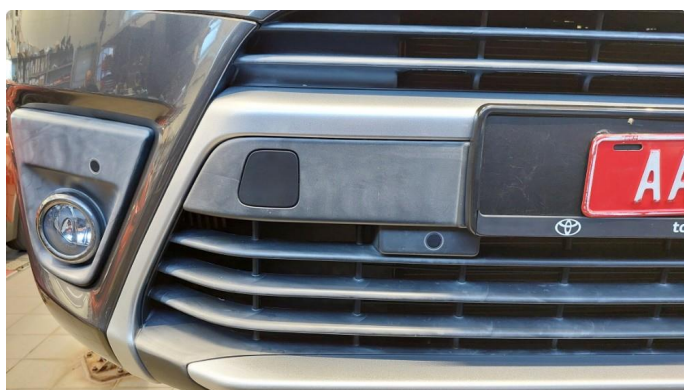
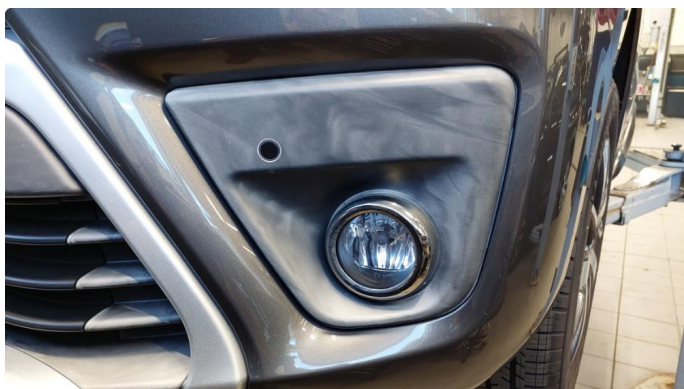
| Punkt | Beskrivelse | Plassering |
|---|---|---|
| 1.8 Støtfanger | øvrige feil | |

1.8 Øvrige feil

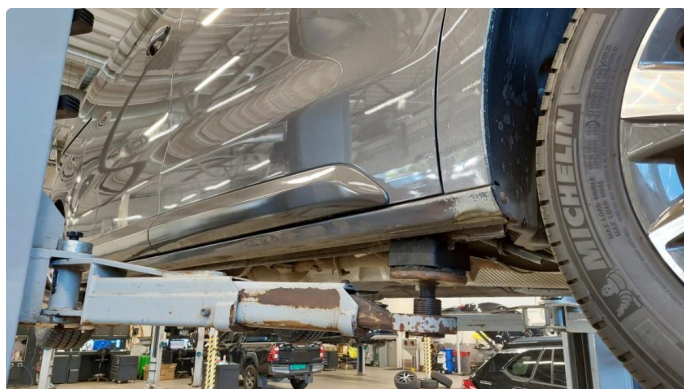
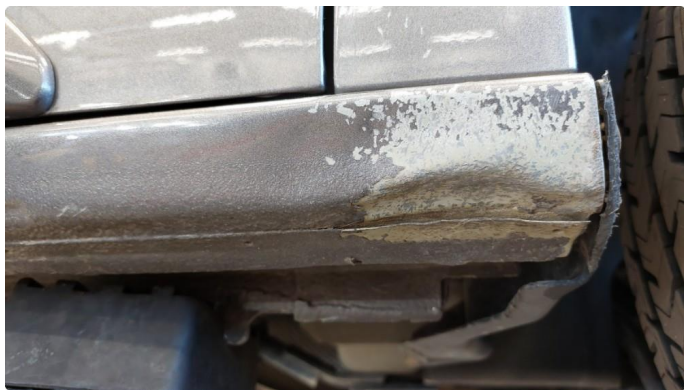
| Punkt | Beskrivelse | Plassering |
|---|---|---|
| 1.9 Kanal | bulk med lakkskade | høyre |

1.9 Bulk med lakkskade

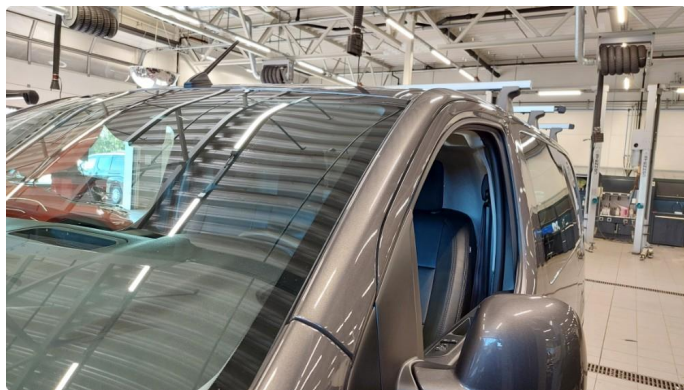
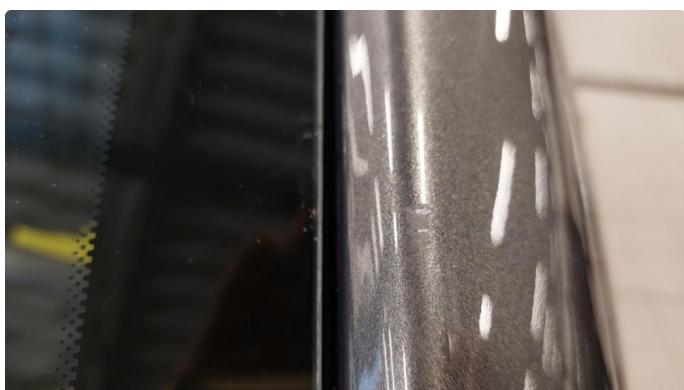
| Punkt | Beskrivelse | Plassering |
|---|---|---|
| 1.10 Stolpe | ripe | venstre |

1.10 Ripe

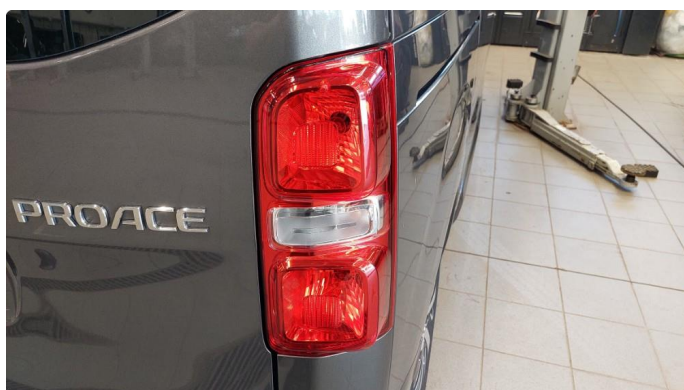
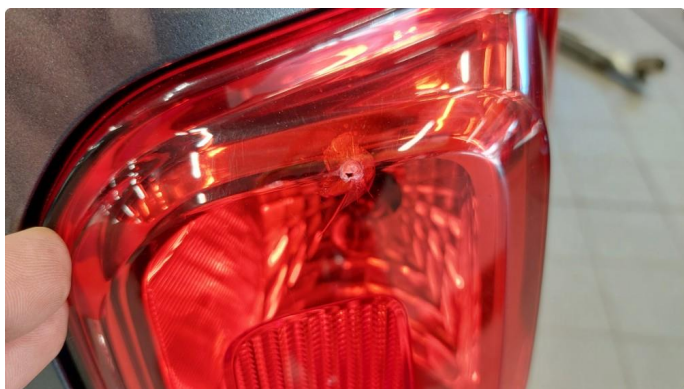
| Punkt | Beskrivelse | Plassering |
|---|---|---|
| 2.1 Lys bak | defekt / sprukket glass | høyre |

2.1 Defekt / sprukket glass

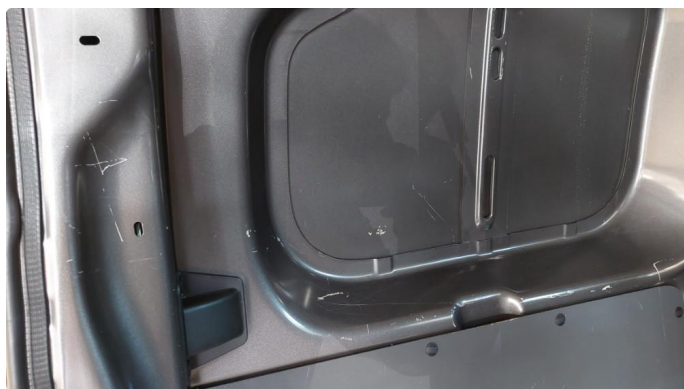
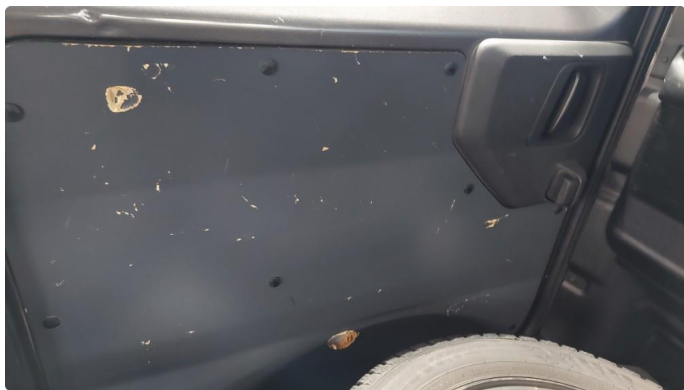
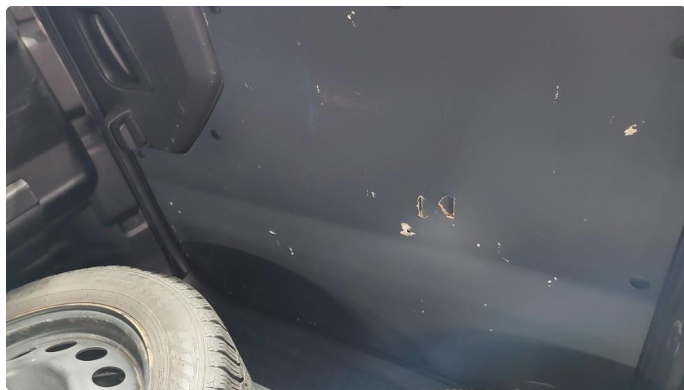
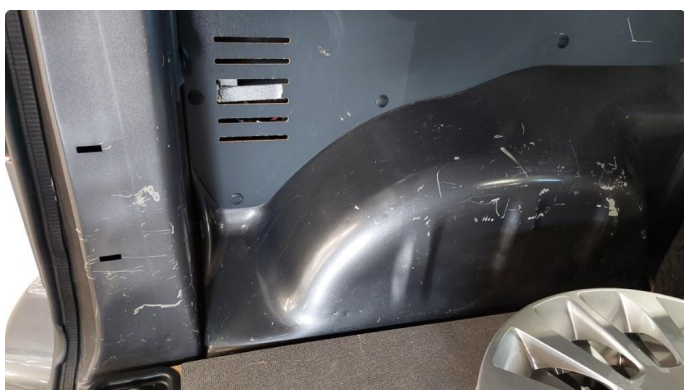
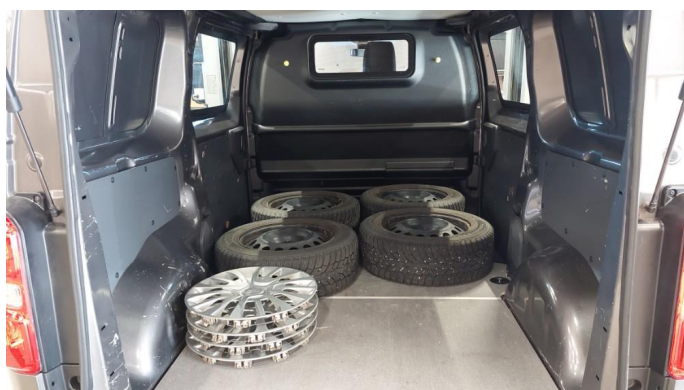
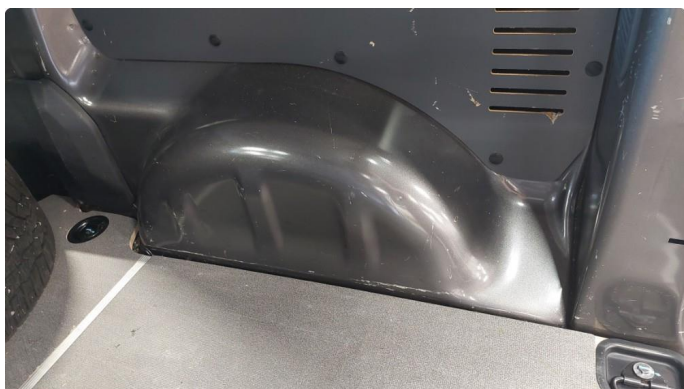
| Punkt | Beskrivelse | Plassering |
|---|---|---|
| 3.1 Varerom | generelt mye bulker/riper | |

3.1 Generelt mye bulker/riper
