TOYOTA TOYOTA BZ4X / EAM1(M) 4WD

TESTDATO: 04.09.2026

CHASSISNR: JTMABBBAX0A032822

NBF Tilstandsrapport er utarbeidet av Norges Bilbransjeforbund og Forbrukerrådet.

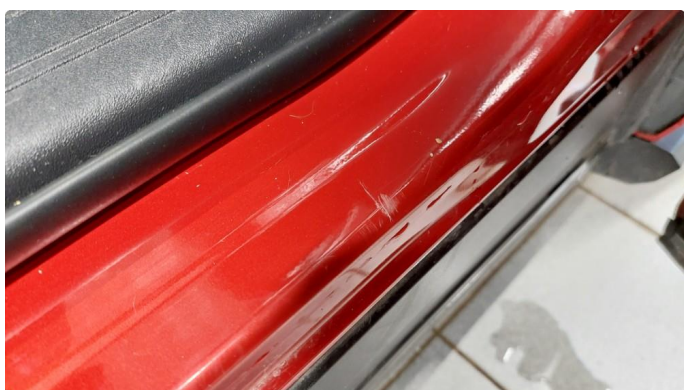
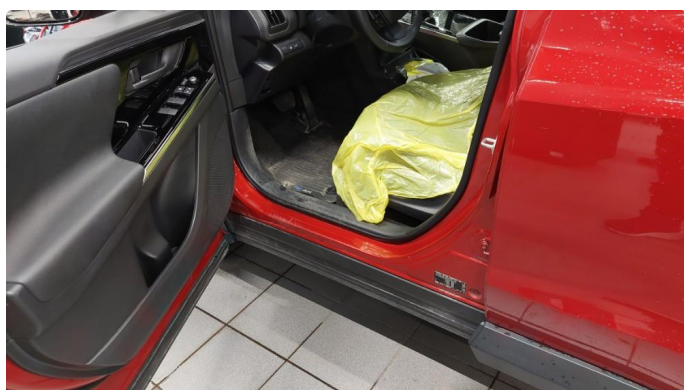
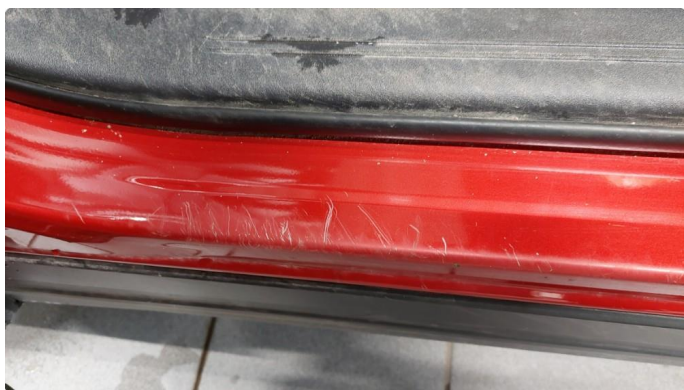
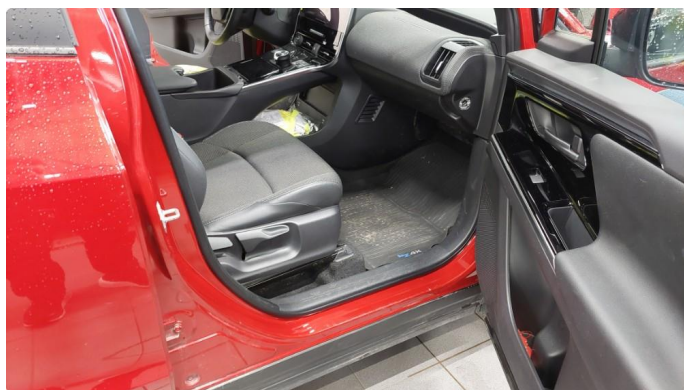
| Punkt | | Beskrivelse | Plassering |
|---|---|---|---|
| 1.1 | Dører | riper | høyre foran - venstre foran |

1.1 Riper

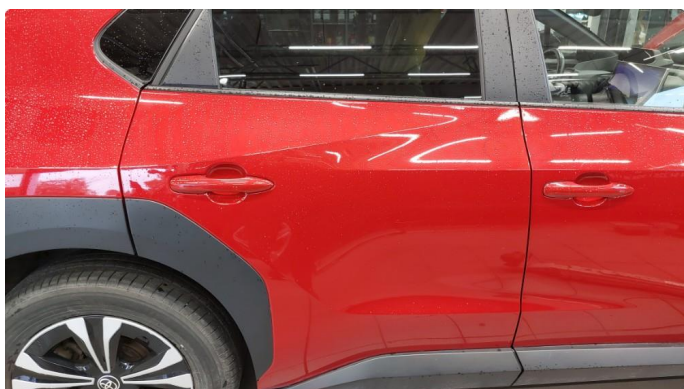
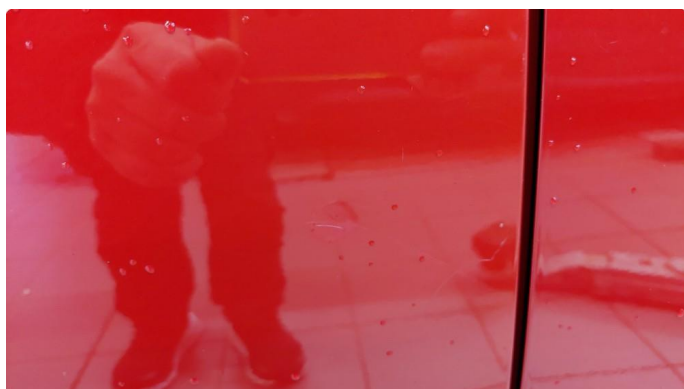
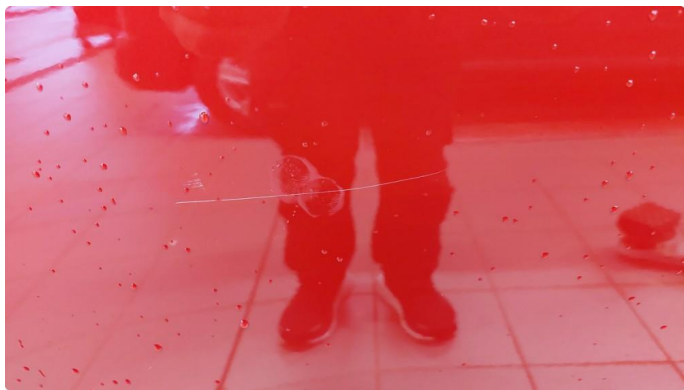
| Punkt | | Beskrivelse | Plassering |
|---|---|---|---|
| 1.2 | Dører | riper | høyre bak |

1.2 Riper

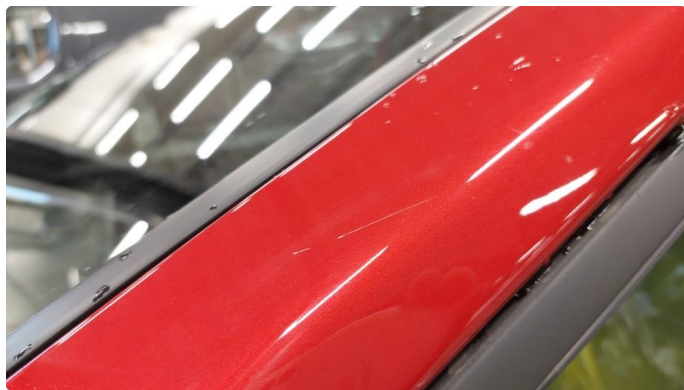
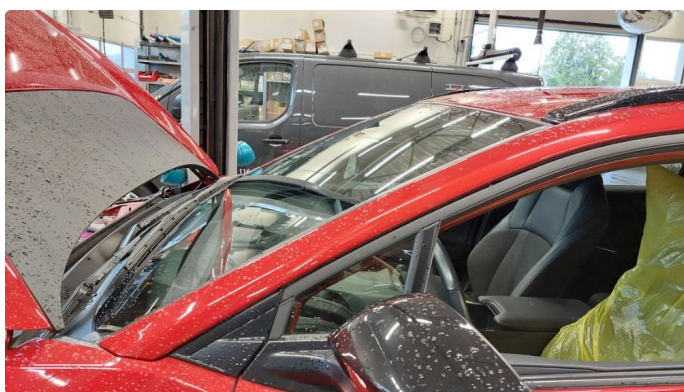
| Punkt | | Beskrivelse | Plassering |
|---|---|---|---|
| 1.3 | Stolpe | ripe | venstre |

1.3 Ripe
