HONDA CR-V / RD8 150 HK MANUELL 4WD
TESTDATO: 03.06.2026
KODE: 2041289

HS88384	246 011 KM	21.04.2005 Førstegang registrert	Bensin
----------------	-------------------	--	---------------

CHASSISNR: SHSRD87705U314688	BRUKTIMPORT: Nei
KJØRETØY: Personbil	FRIST FOR PKK: 19.02.2027

NBF Tilstandsrapport er utarbeidet av Norges Bilbransjeforbund og Forbrukerrådet.

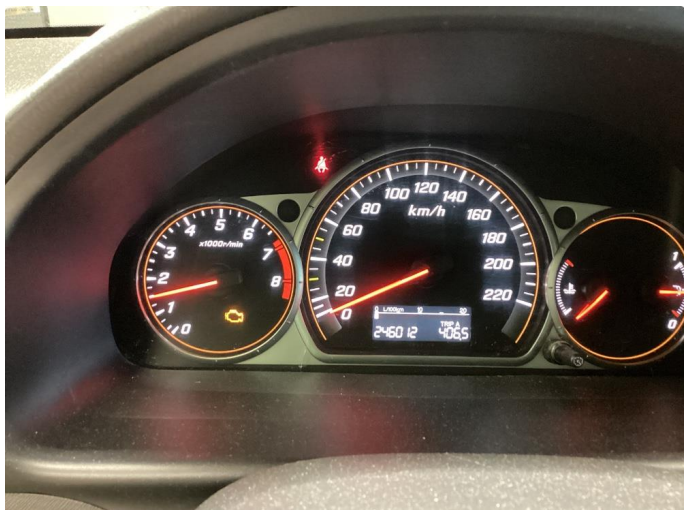
1.1 Varsellampe lyser

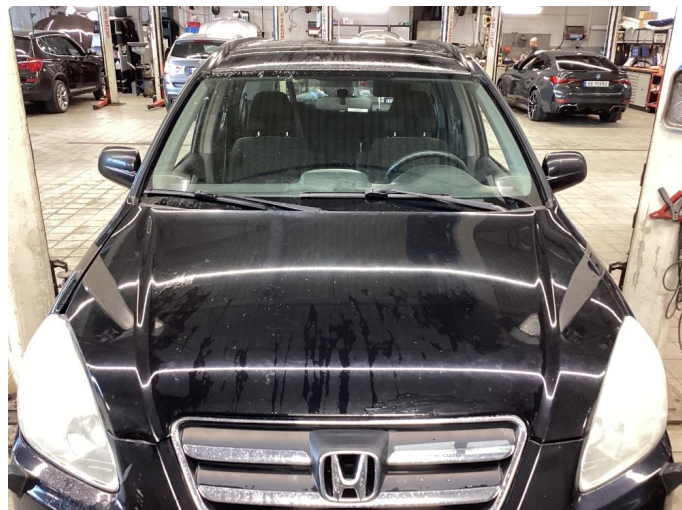
2.1 Matt

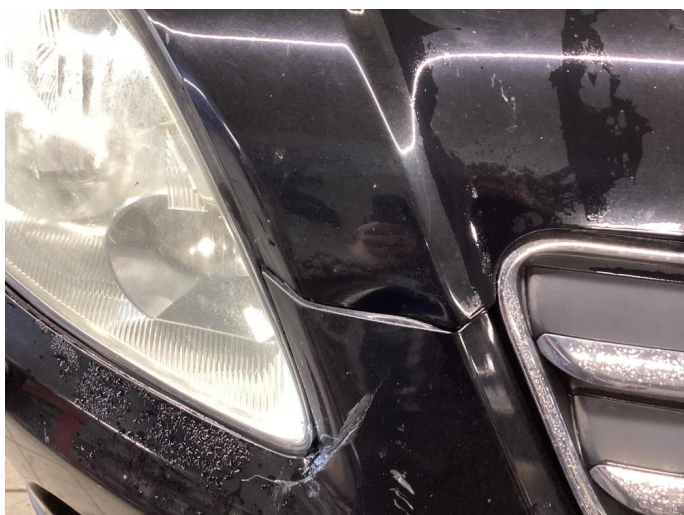
2.2 Bulk

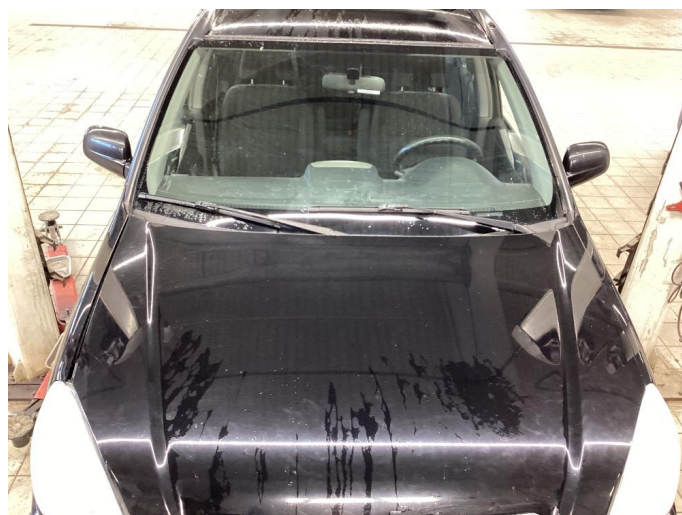
2.3 Skade

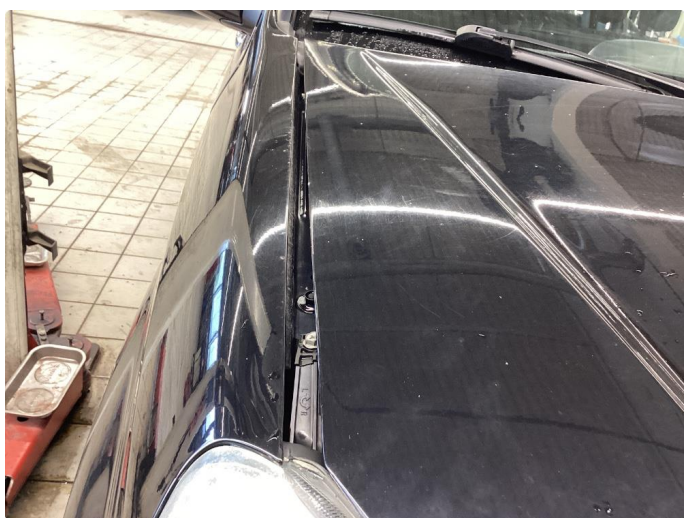
2.3 Skade

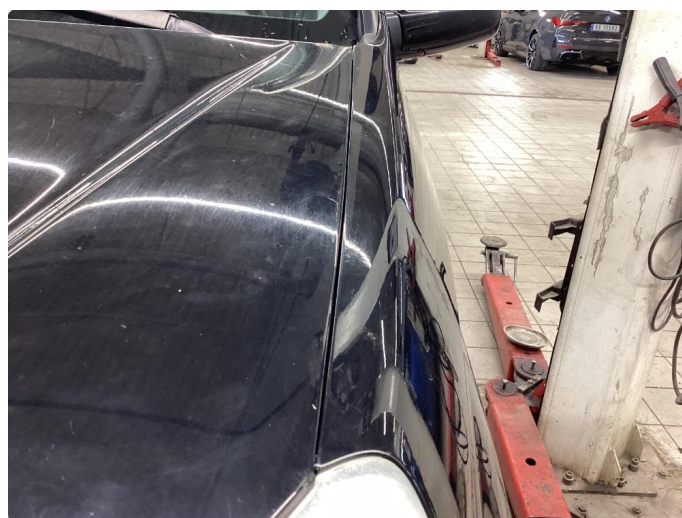
2.3 Skade

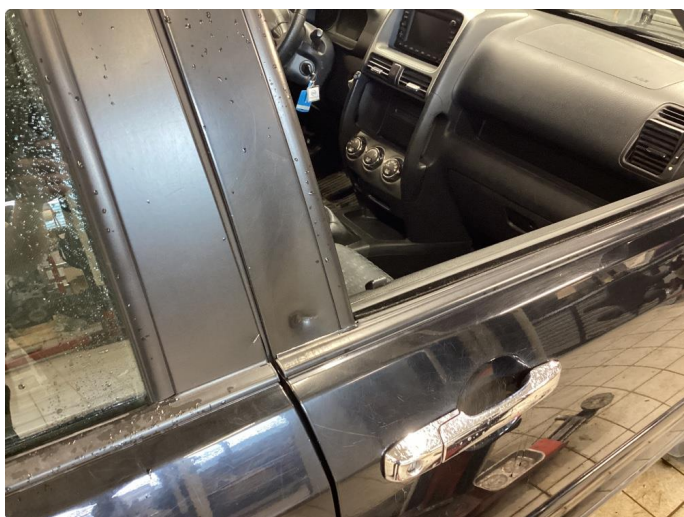
2.4 Bulk

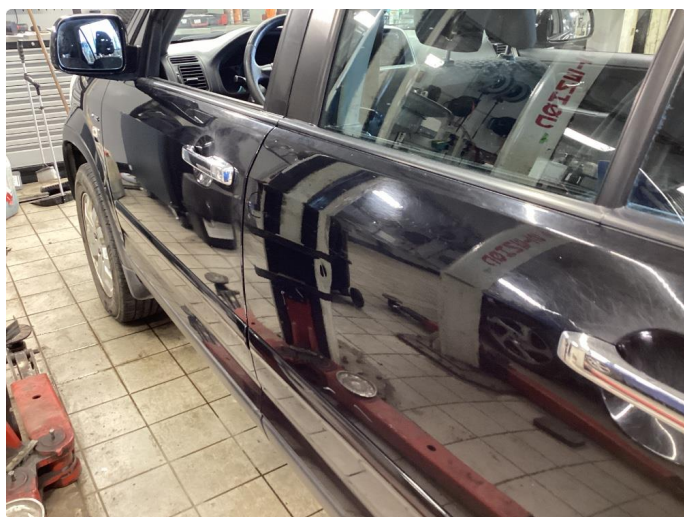
2.5 Bulk

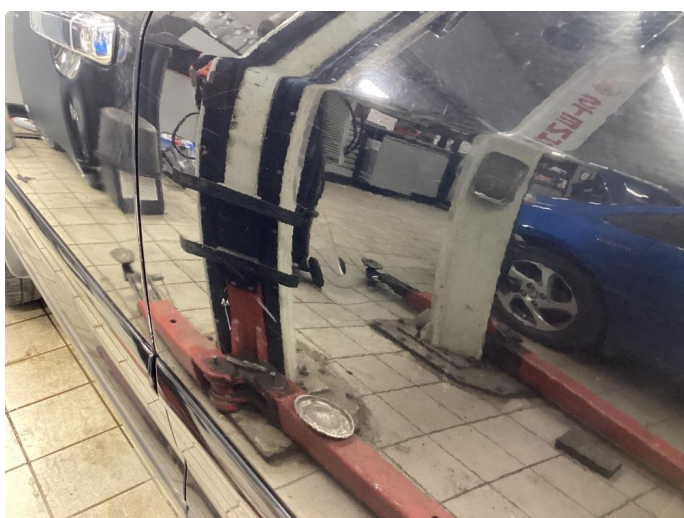
2.5 Bulk

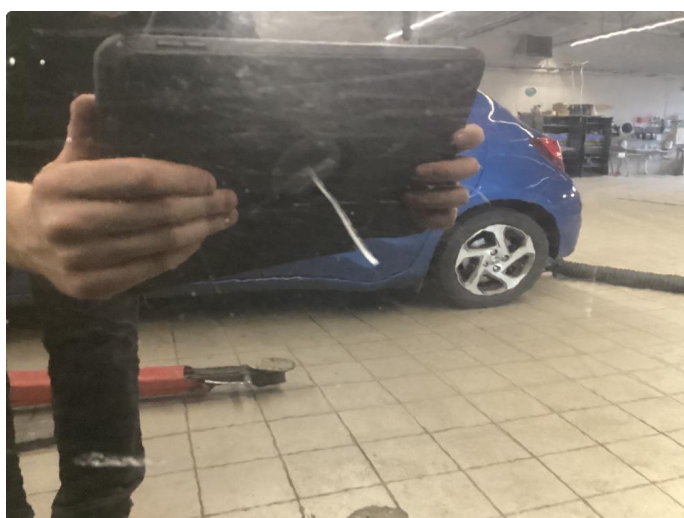
2.5 Bulk

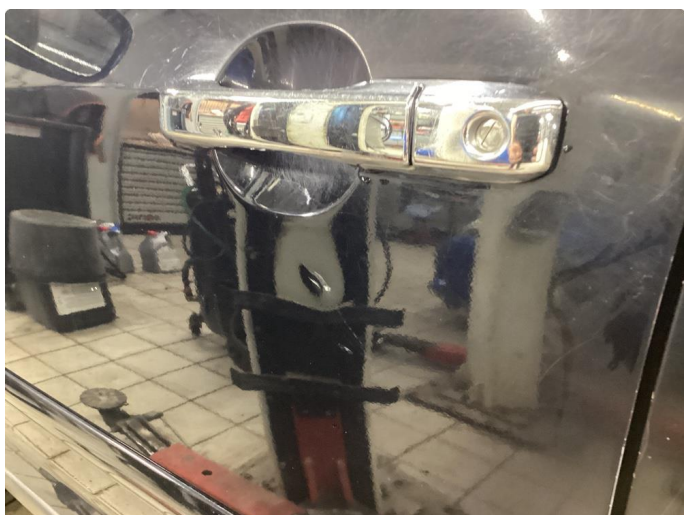
2.6 Bulk med lakkskade

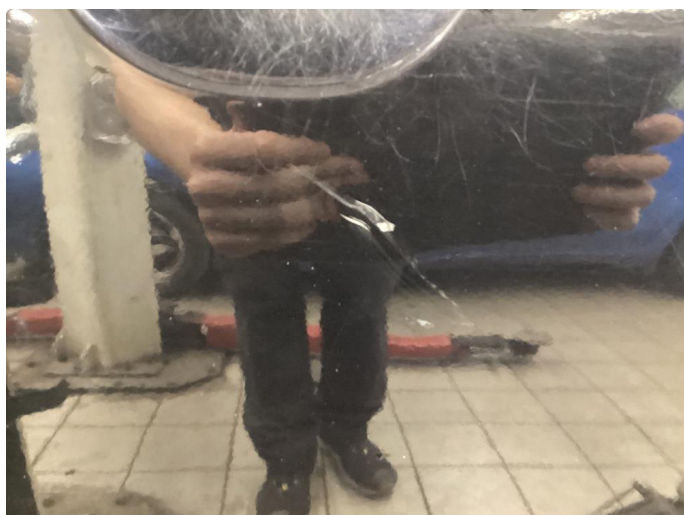
2.6 Bulk med lakkskade

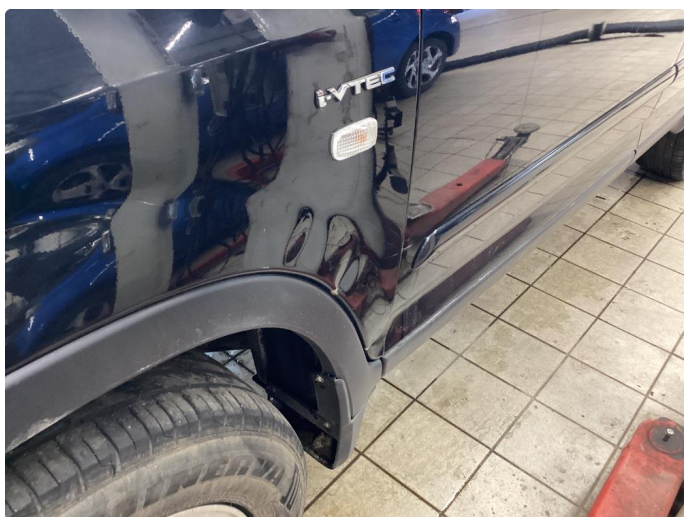
2.7 Bulk

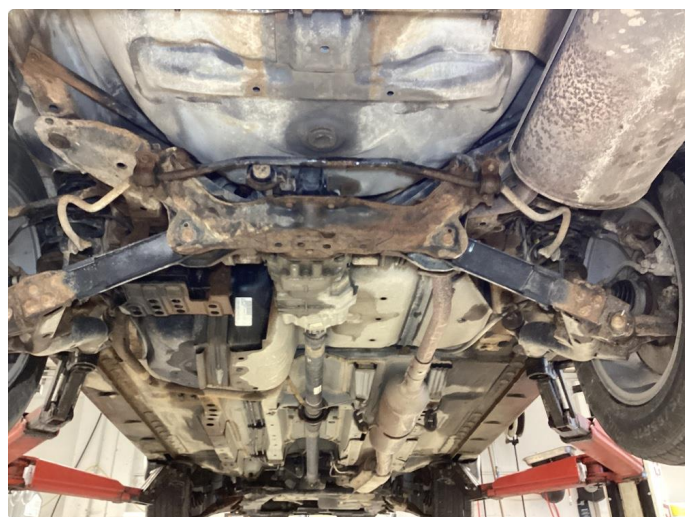
2.8 Generelt mye rust

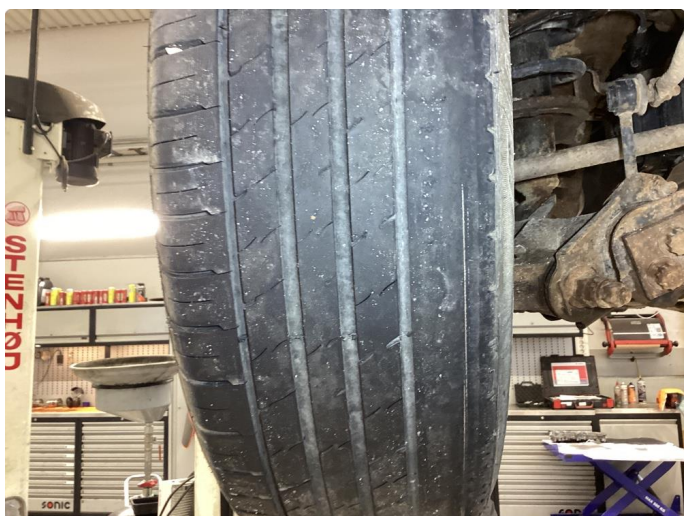
2.9 Skjev slitasje på sommerdekk

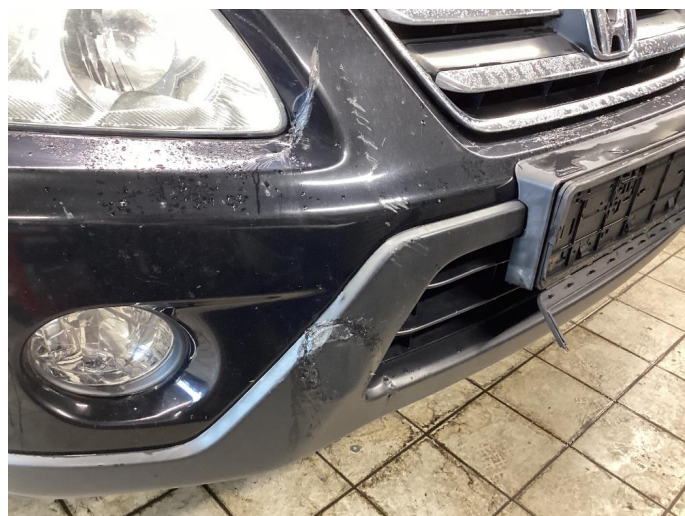
2.10 Skade

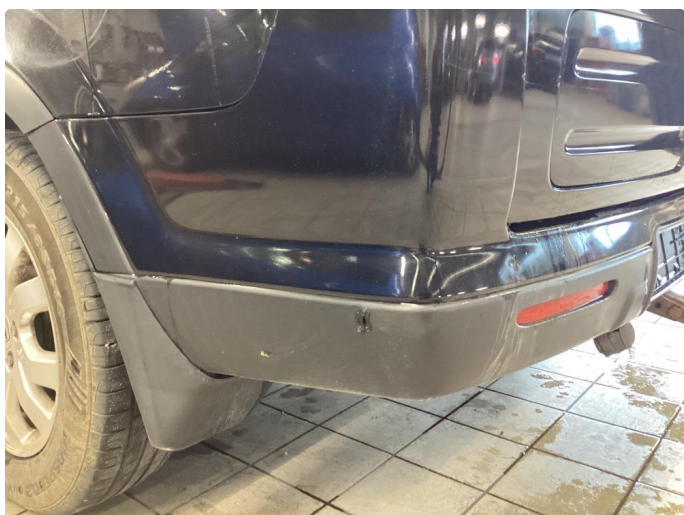
2.11 Skade

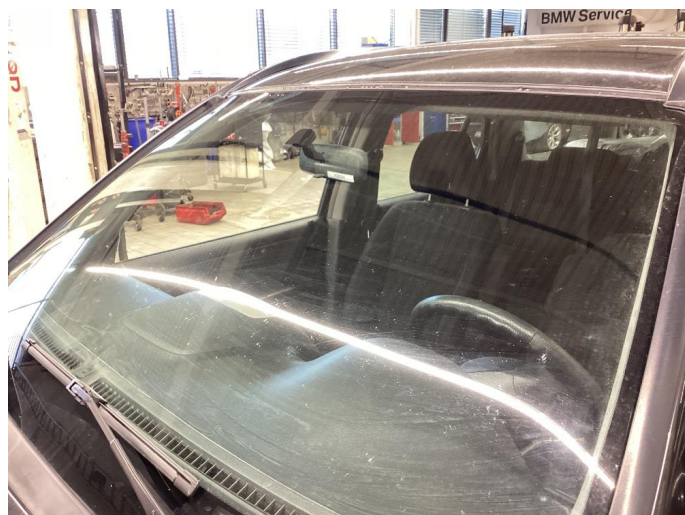
2.12 Slitt

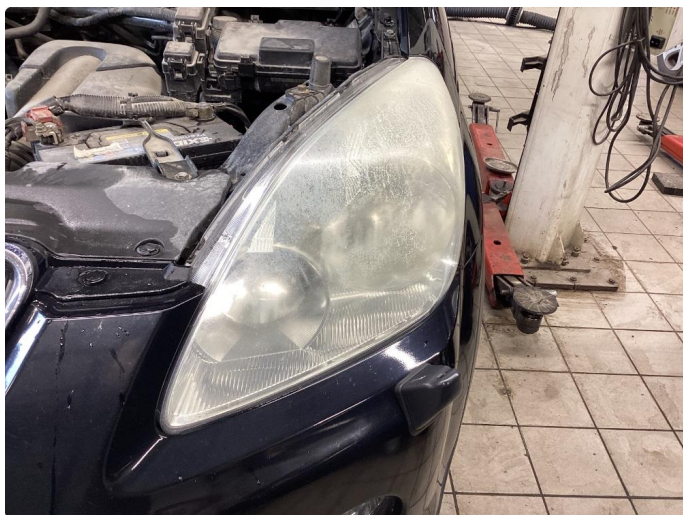
3.1 Matte glass

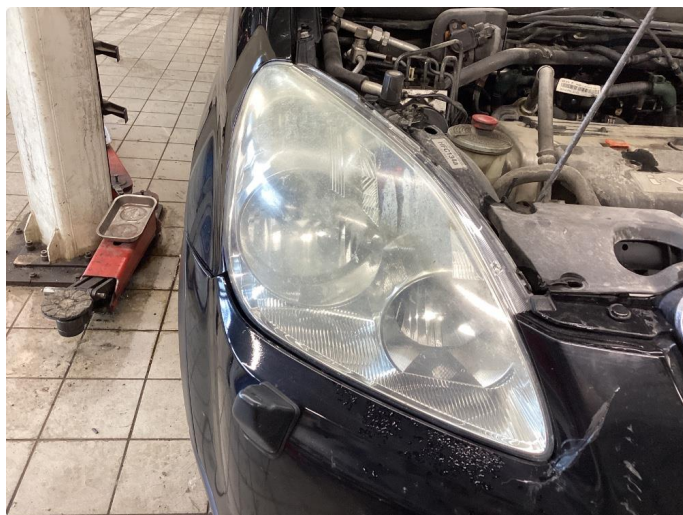
3.1 Matte glass

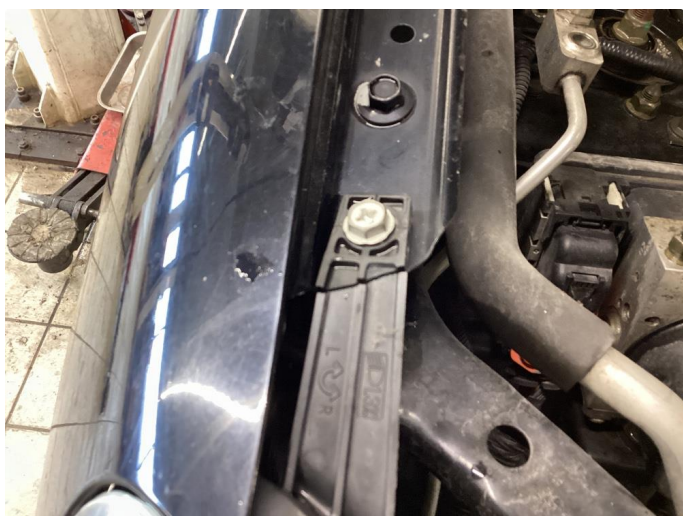
3.2 Øvrige feil

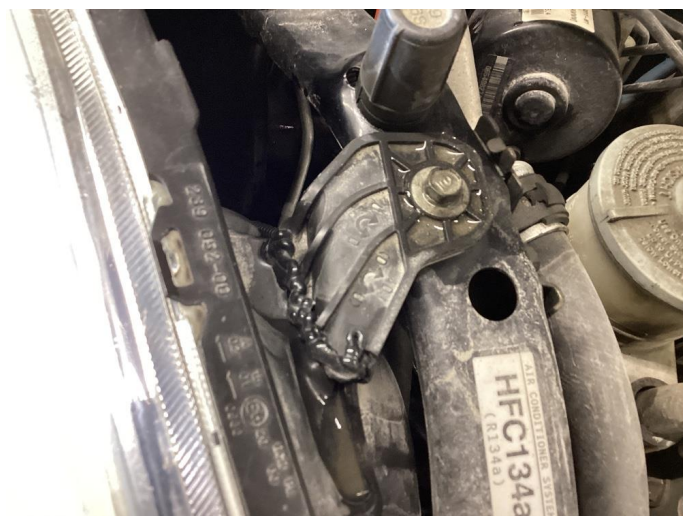
3.2 Øvrige feil

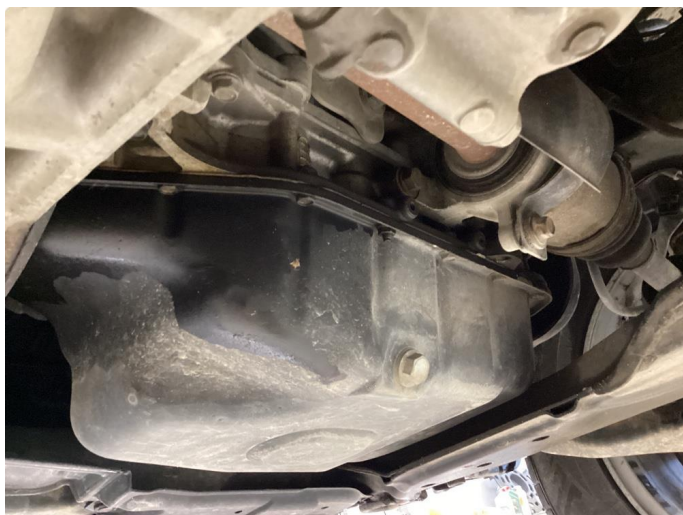
4.1 Svetter

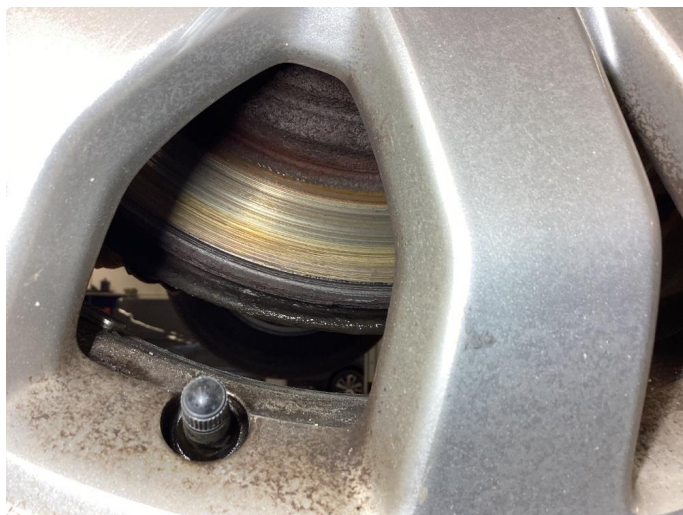
5.2 Slitte/stor slitekant

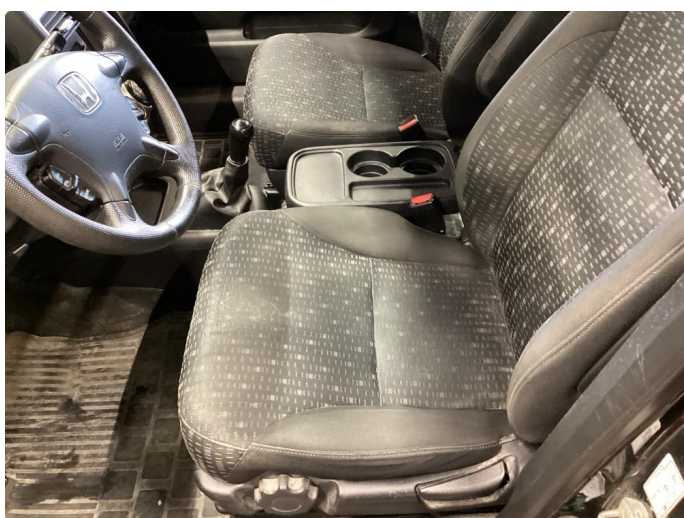
6.2 Dårlig innfestning
