**MITSUBISHI MITSUBISHI ASX / GAO 150 HK AUTOMAT
4WD**
TESTDATO: 23.06.2026
KODE: 2057198

BD86632

76 778 KM

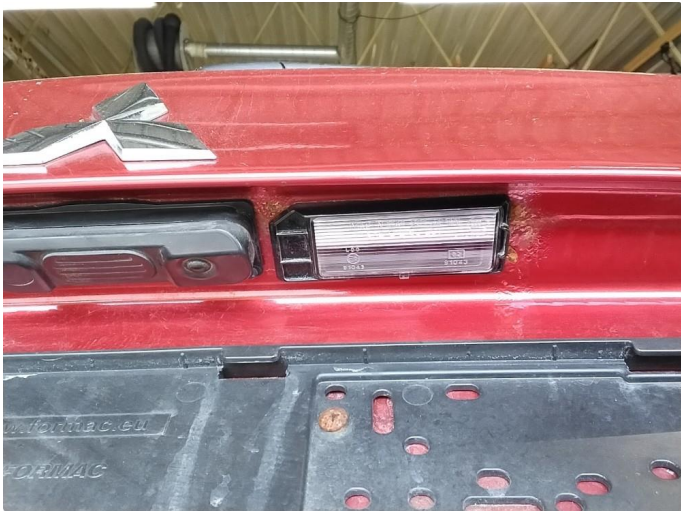
1.1 Riper i lakk og rust

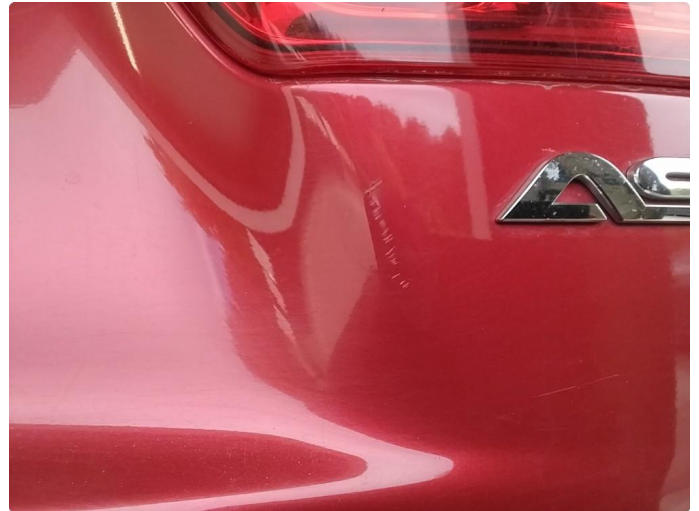
1.1 Riper i lakk og rust

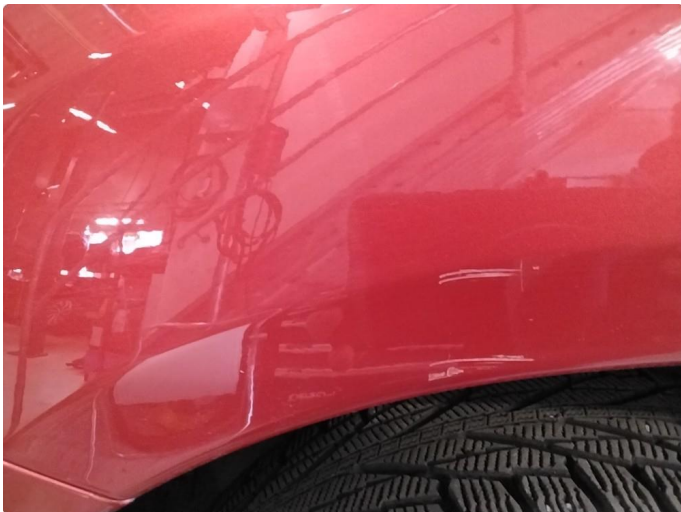
1.2 Riper venstre forskjerm

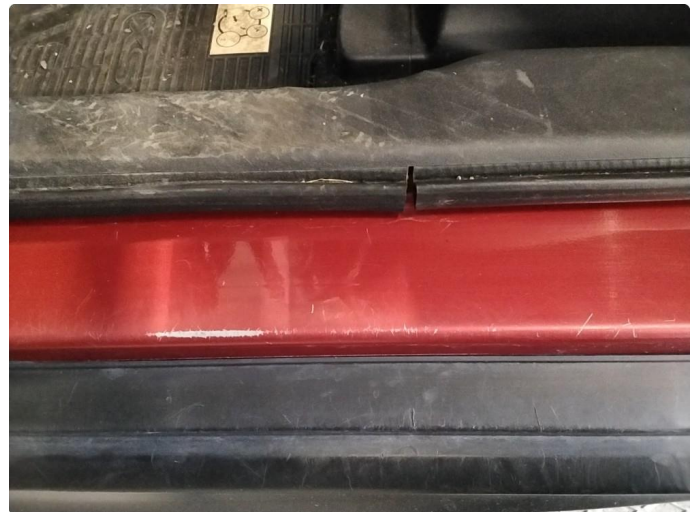
1.3 Slitt lakk innsteg førerplass

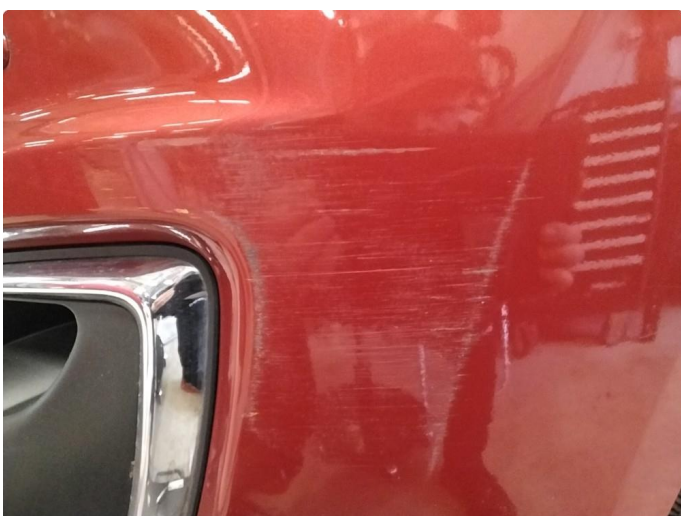
1.4 Riper og lakkskade venstre foran

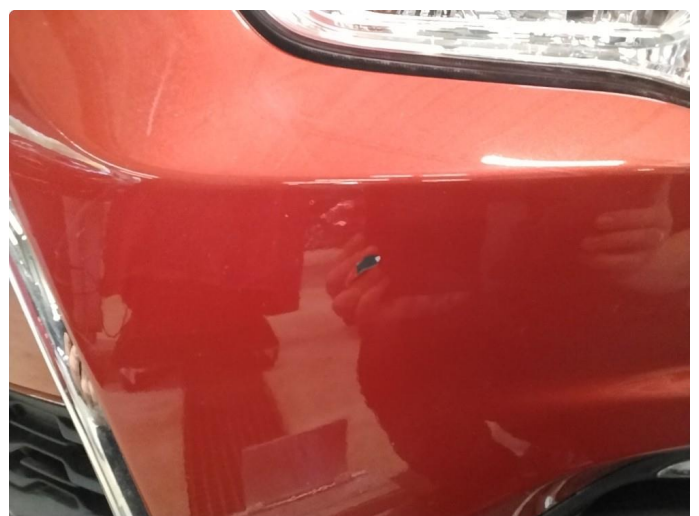
1.4 Riper og lakkskade venstre foran
