KIA NIRO / SG2 2WD

EF40412

CHASSISNR: KNACT811FP5032862

NBF Tilstandsrapport er utarbeidet av Norges Bilbransjeforbund og Forbrukerrådet.

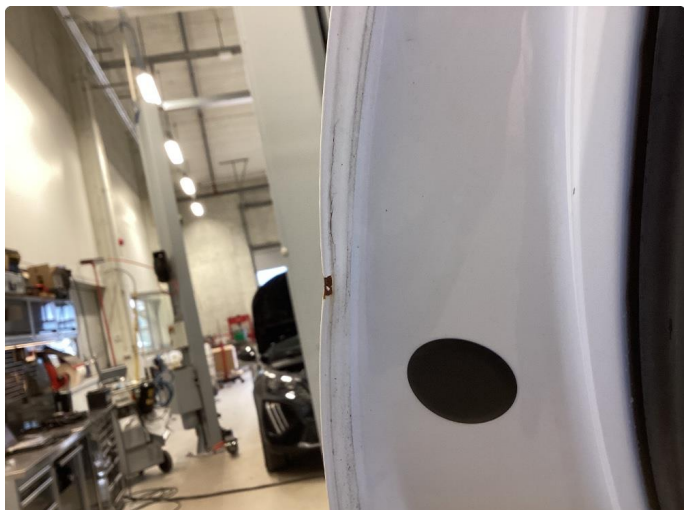
| Punkt | Beskrivelse | Plassering |
|---|---|---|
| 1.1 Dører | skade | venstre bak |

1.1 Skade

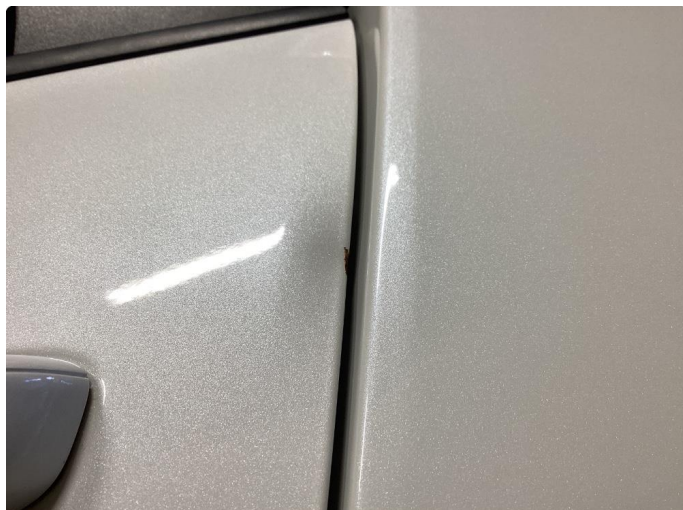
1.1 Skade

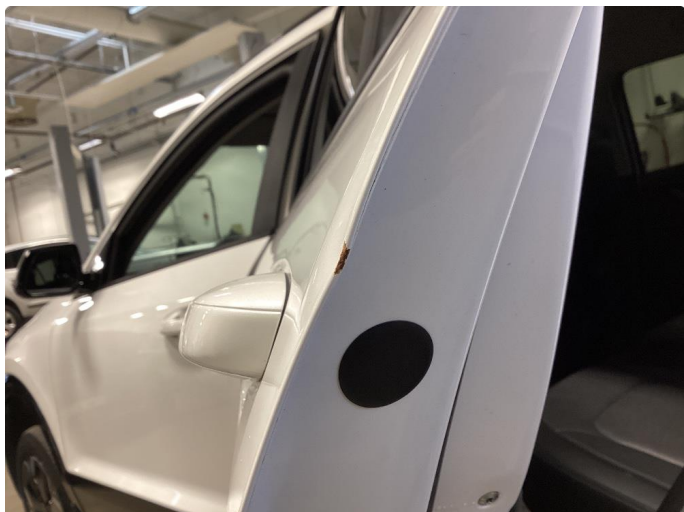
1.1 Skade

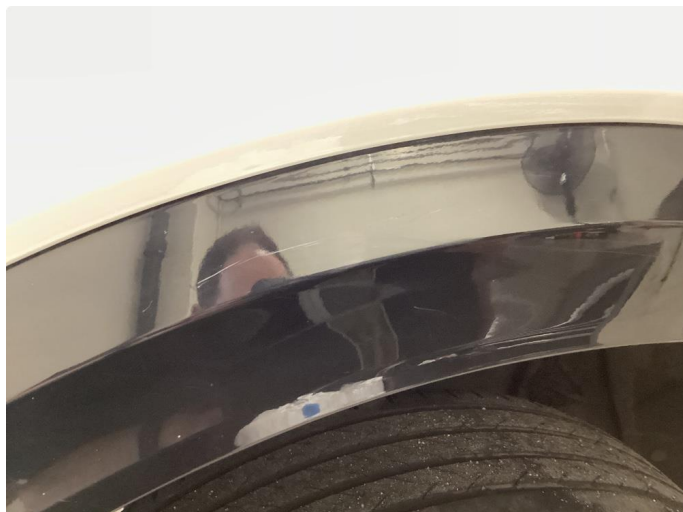
| Punkt | Beskrivelse | Plassering |
|---|---|---|
| 1.2 Skjermer | ripe(r) | høyre bak - venstre bak |

1.2 Ripe(r)

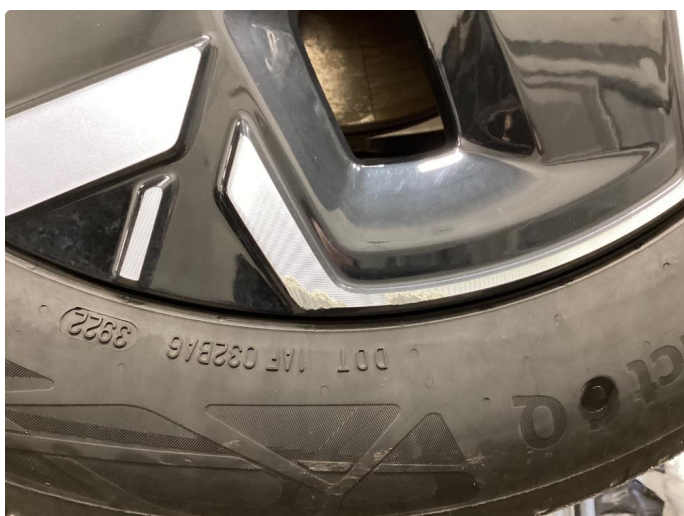
| Punkt | Beskrivelse | Plassering |
|---|---|---|
| 1.3 Dekk/Felger | skade på felg | høyre foran - venstre foran - venstre bak |

1.3 Skade på felg

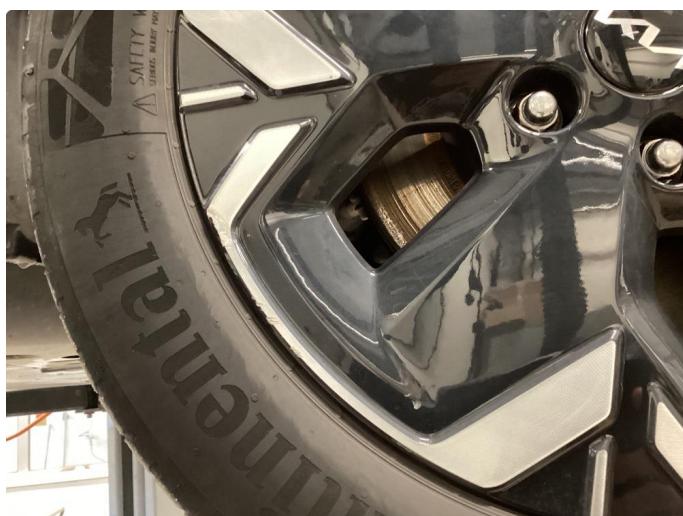
1.3 Skade på felg

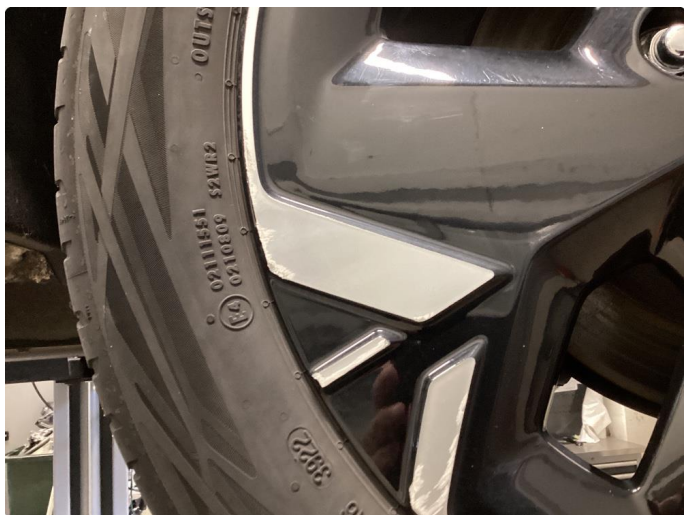
1.3 Skade på felg

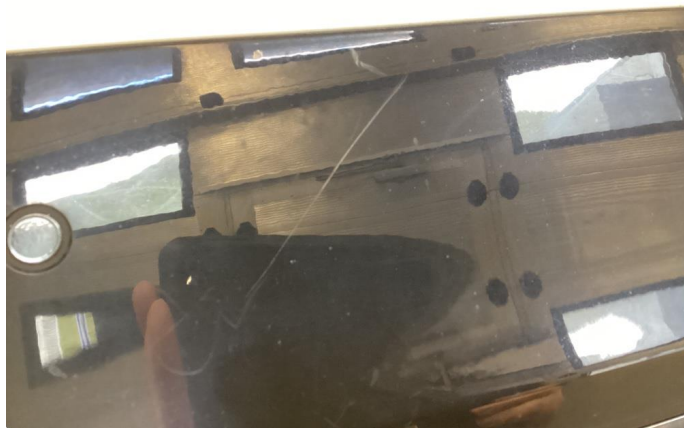
| Punkt | Beskrivelse | Plassering |
|---|---|---|
| 1.4 Støtfanger | ripe(r) | bak |

1.4 Ripe(r)

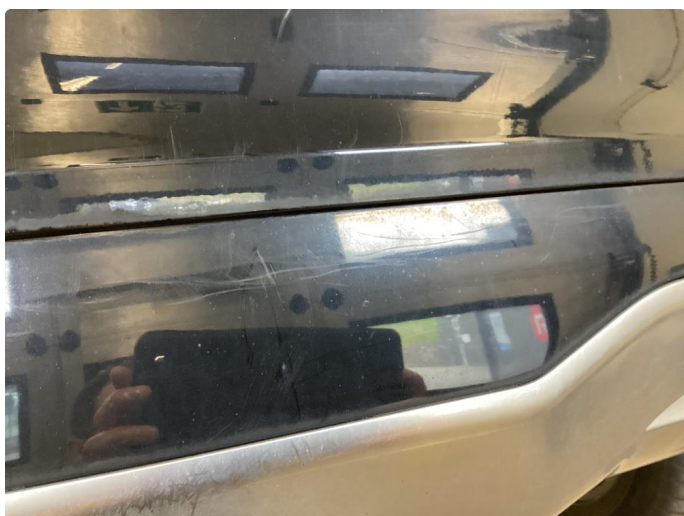
1.4 Ripe(r)

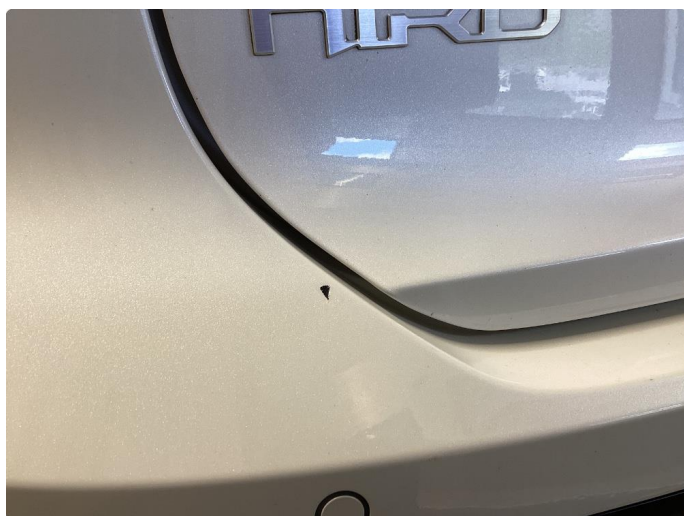
| Punkt | Beskrivelse | Plassering |
|---|---|---|
| 1.5 Støtfanger | ripe(r) ned til grunning | venstre bak |

1.5 Ripe(r) ned til grunning

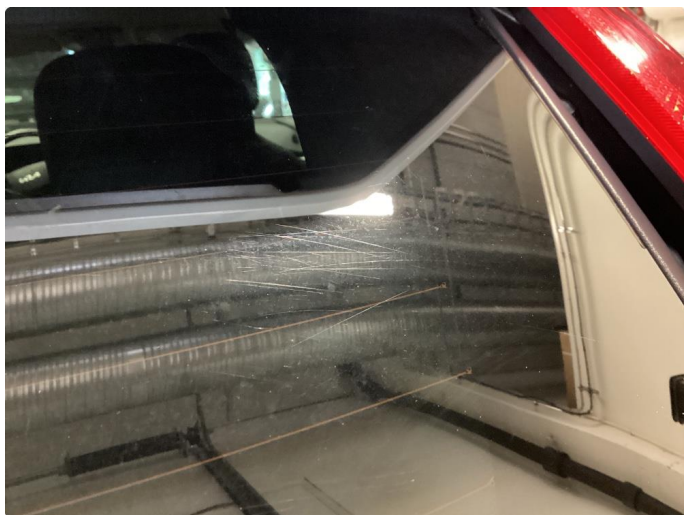
| Punkt | Beskrivelse | Plassering |
|---|---|---|
| 1.6 Vinduer | riper | bak |

1.6 Riper

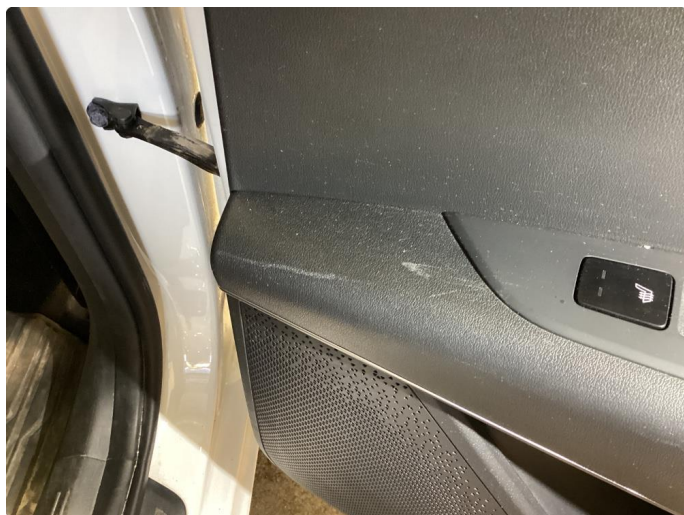
| Punkt | Beskrivelse | Plassering |
|---|---|---|
| 2.1 Dørtrekk | slitt/ripe(r) | høyre foran - høyre bak |

2.1 Slitt/ripe(r)

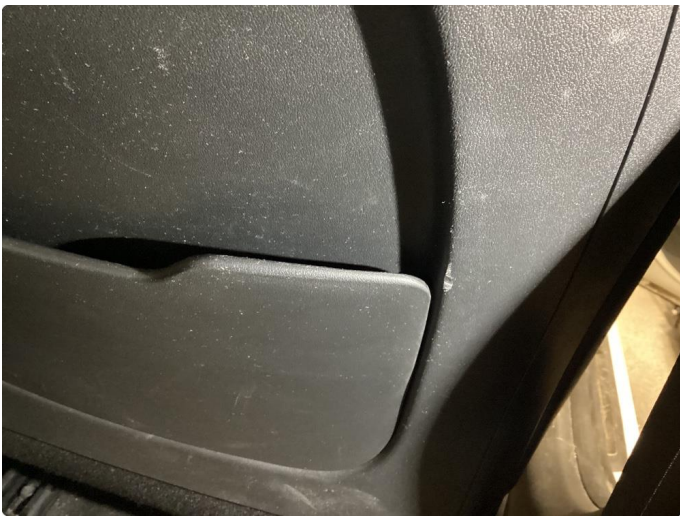
| Punkt | Beskrivelse | Plassering |
|---|---|---|
| 2.2 Seter | skade på seterygg | høyre foran - venstre foran |

2.2 Skade på seterygg
