MERCEDES-BENZ GLC 300 DE 4MATIC / 204 X 4WD

TESTDATO: 21.07.2026

CHASSISNR: W1N2539111V291602

NBF Tilstandsrapport er utarbeidet av Norges Bilbransjeforbund og Forbrukerrådet.

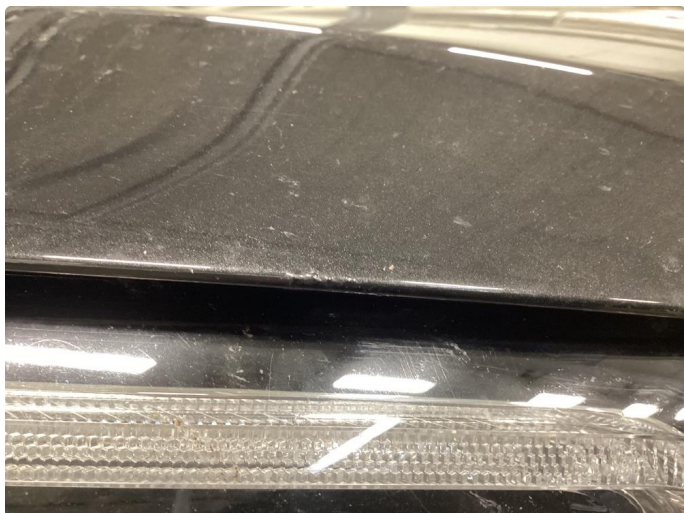
| Punkt | | Beskrivelse | Plassering |
|---|---|---|---|
| 1.1 | Panser | korrosjon/sinkslipp | |

1.1 Korrosjon/sinkslipp

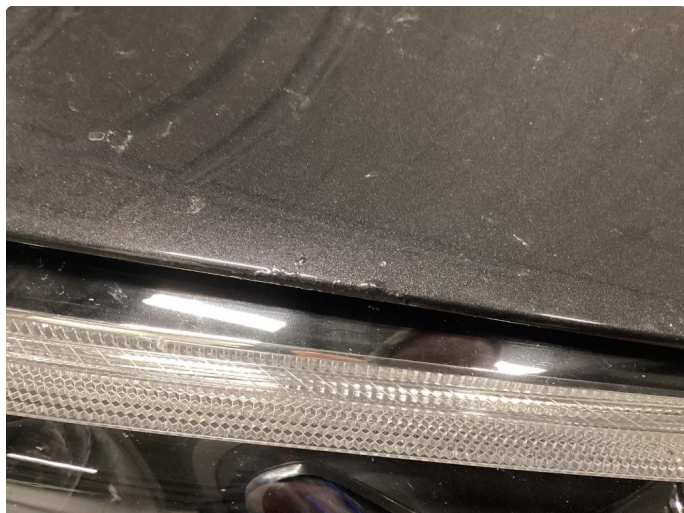
1.1 Korrosjon/sinkslipp

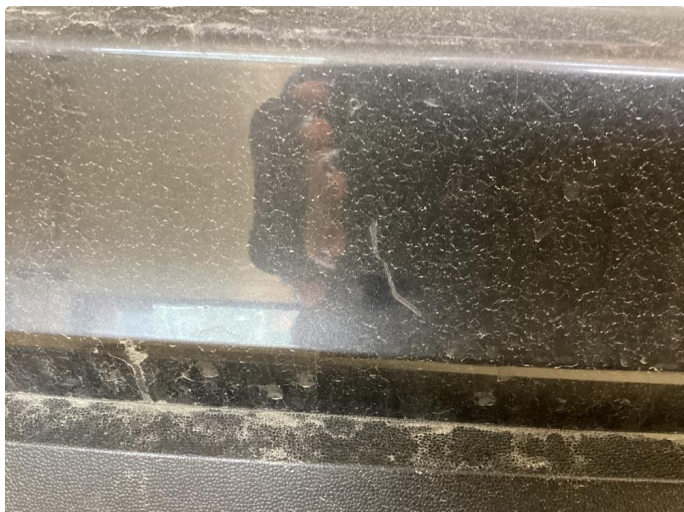
| Punkt | | Beskrivelse | Plassering |
|---|---|---|---|
| 1.2 | Støtfanger | ripe(r) ned til grunning | bak |

1.2 Ripe(r) ned til grunning

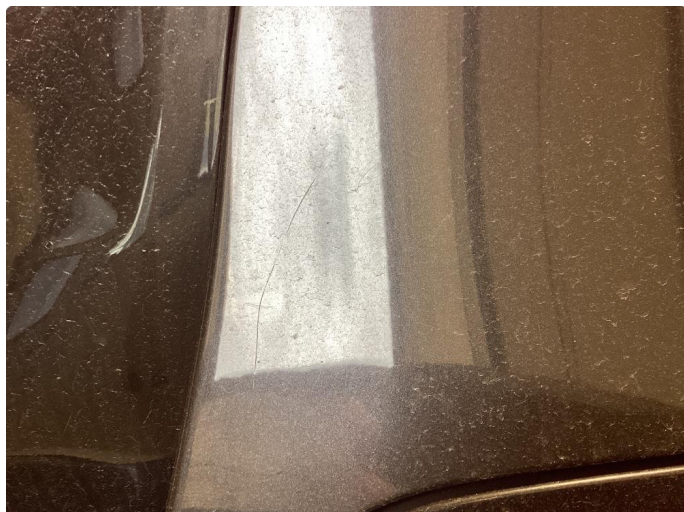
1.2 Ripe(r) ned til grunning
