KIA EV6 / CV 2WD

TESTDATO: 24.04.2026

CHASSISNR: KNAC381AFN5062519

NBF Tilstandsrapport er utarbeidet av Norges Bilbransjeforbund og Forbrukerrådet.

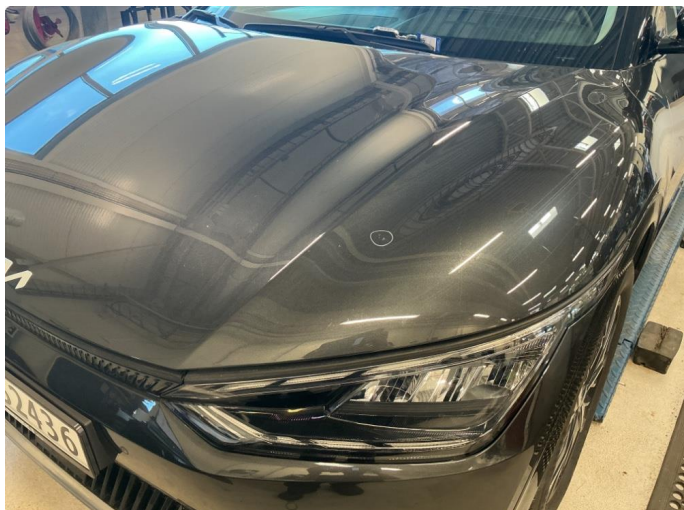
| Punkt | | Beskrivelse | Plassering |
|---|---|---|---|
| 1.1 | Panser | Bulk med lakkskade på panser - etter steinsprut - rettes og pensles. | |

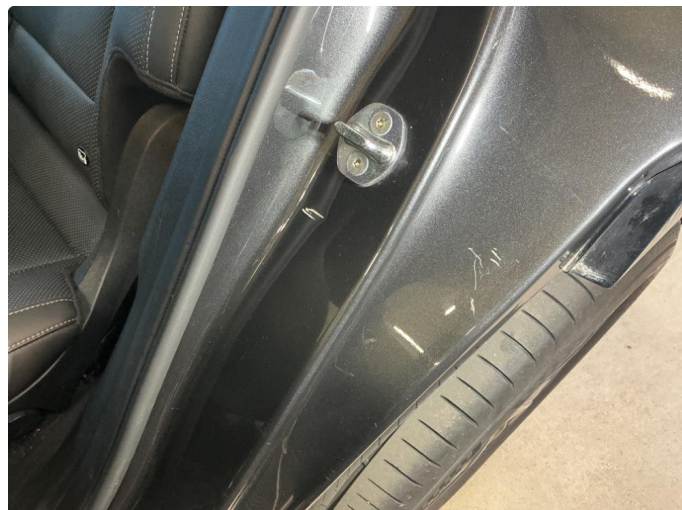
| Punkt | | Beskrivelse | Plassering |
|---|---|---|---|
| 1.2 | Døråpning | Bulker med lakk skade i døråpning til venstre bakdør - rettes og pensles. | |
