VOLVO XC90 / L 4WD

TESTDATO: 17.09.2026

PD72251

NBF Tilstandsrapport er utarbeidet av Norges Bilbransjeforbund og Forbrukerrådet.

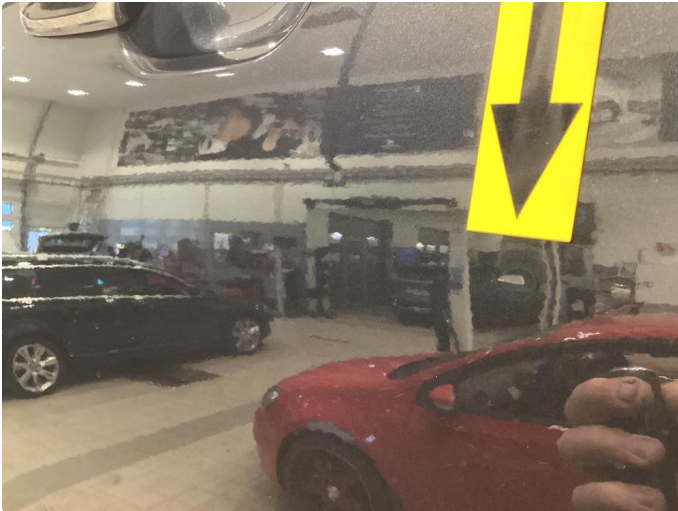
| Punkt | Beskrivelse | Plassering |
|---|---|---|
| 1.1 Dører | Bulk med skrap - rettet og flekket | midten - høyre foran |

1.1 Bulk med skrap - rettet og flekket

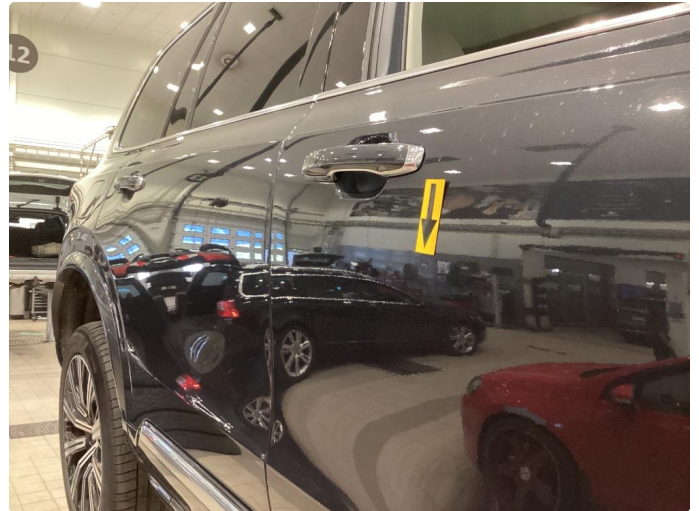
1.1 Bulk med skrap - rettet og flekket

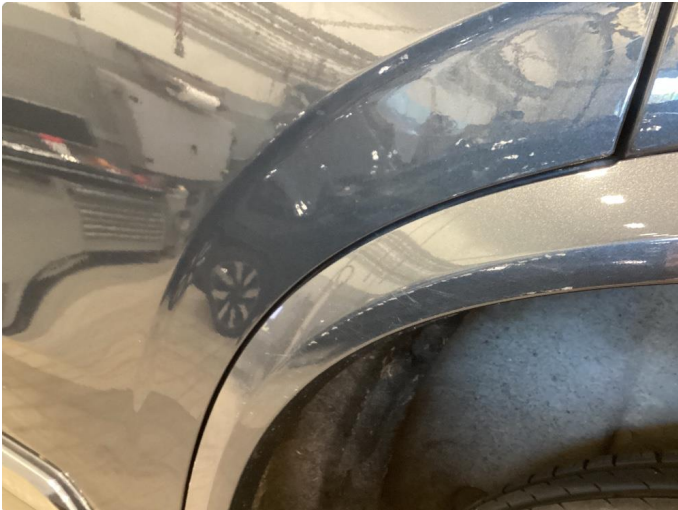
| Punkt | Beskrivelse | Plassering |
|---|---|---|
| 1.2 Skjermer | Skrap i skjermutbygger - lakkert | venstre bak |

1.2 Skrap i skjermutbygger - lakkert

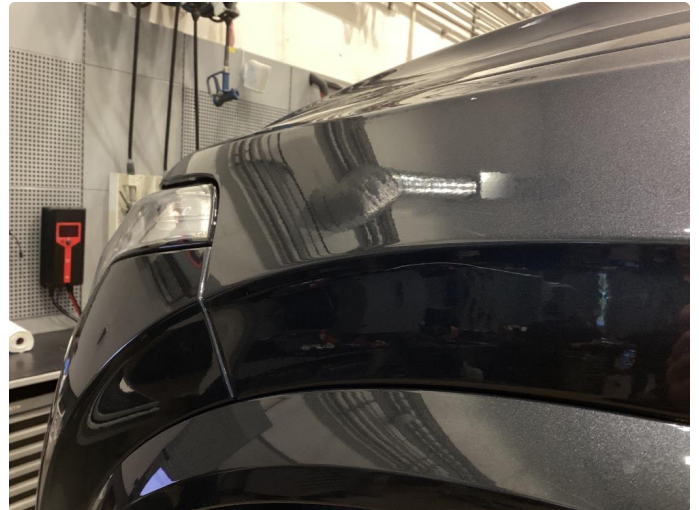
| Punkt | Beskrivelse | Plassering |
|---|---|---|
| 1.3 Skjermer | Penslet | venstre foran |

1.3 Penslet

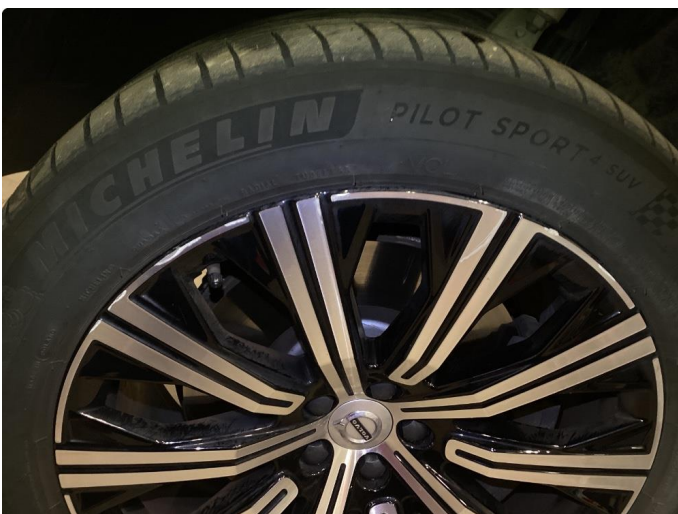
| Punkt | Beskrivelse | Plassering |
|---|---|---|
| 1.4 Dekk/Felger | Skrap i felg, felg satt på vinterhjul | høyre foran |

1.4 Skrap i felg, felg satt på vinterhjul

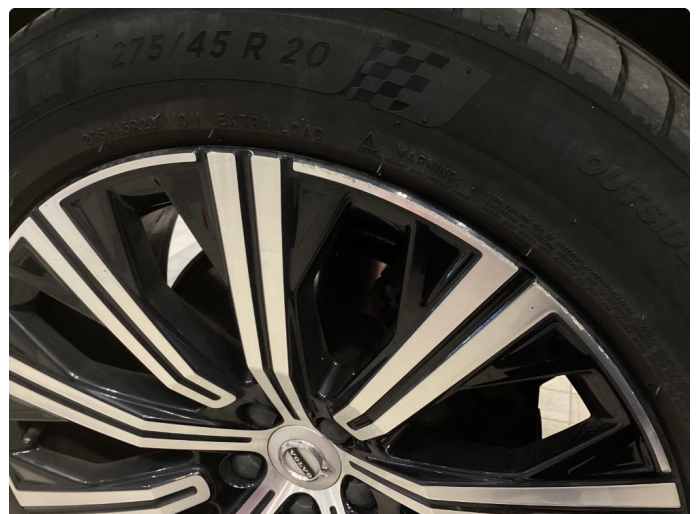
| Punkt | Beskrivelse | Plassering |
|---|---|---|
| 1.5 Dekk/Felger | Skrap i felg, felg satt på vinterhjul | høyre bak |

1.5 Skrap i felg, felg satt på vinterhjul

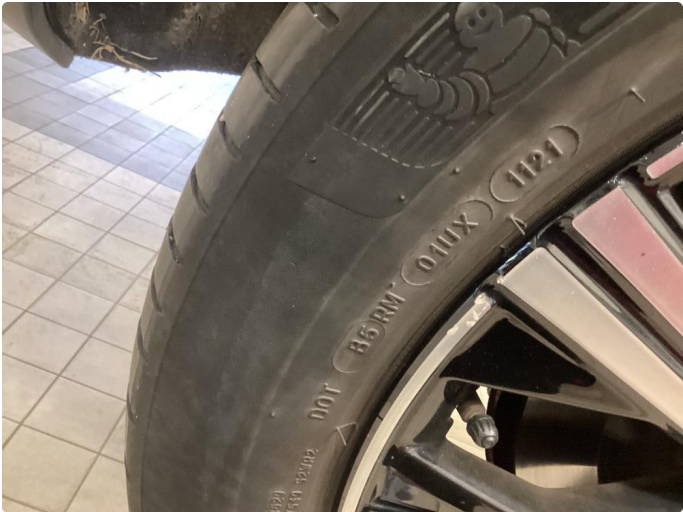
1.5 Skrap i felg, felg satt på vinterhjul

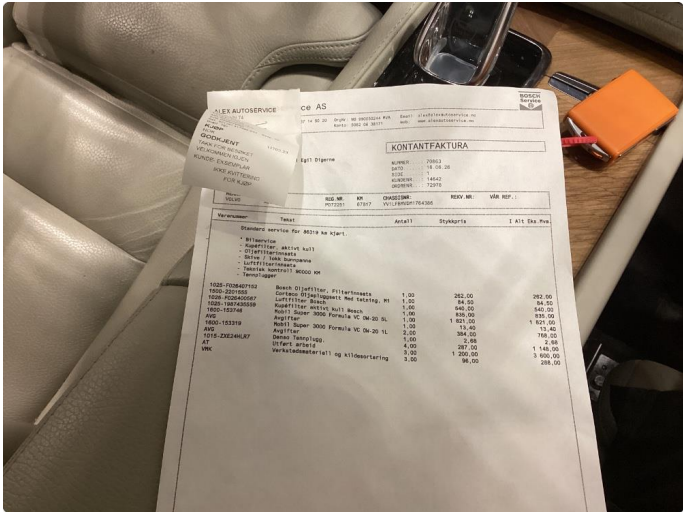
| Punkt | Beskrivelse | Plassering |
|---|---|---|
| 3.1 Opplysninger | øvrige opplysninger | |

3.1 Øvrig opplysninger
