**MERCEDES-BENZ 300 SEL / 3,5 200 HK AUTOMAT 2WD**
**TESTDATO: 26.06.2026**
**KODE: 2059795**

**DA40847**

NBF Tilstandsrapport er utarbeidet av Norges Bilbransjeforbund og Forbrukerrådet.

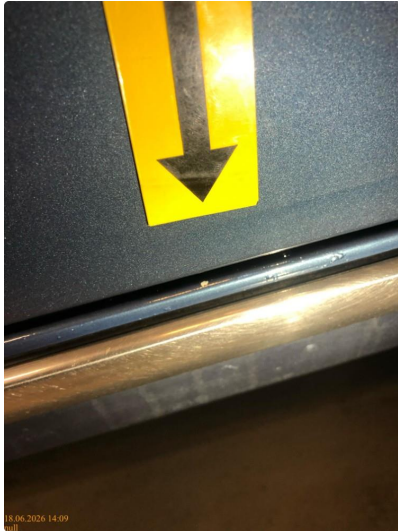
1.1 Det er litt små rust her og der i nedre del av hjulbuer og kanaler samt litt små plasser her og der.

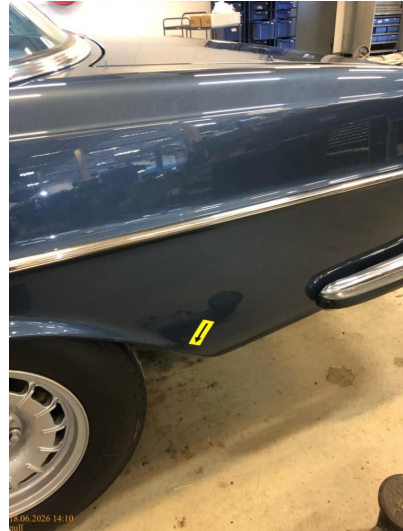
1.1 Det er litt små rust her og der i nedre del av hjulbuer og kanaler samt litt små plasser her og der.

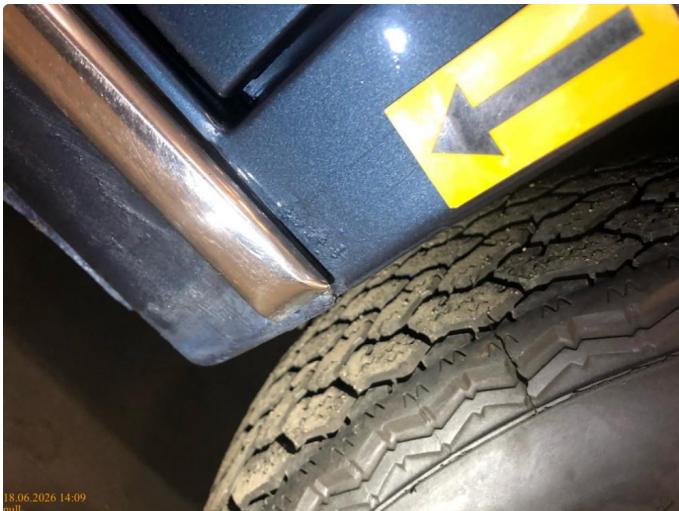
1.1 Det er litt små rust her og der i nedre del av hjulbuer og kanaler samt litt små plasser her og der.

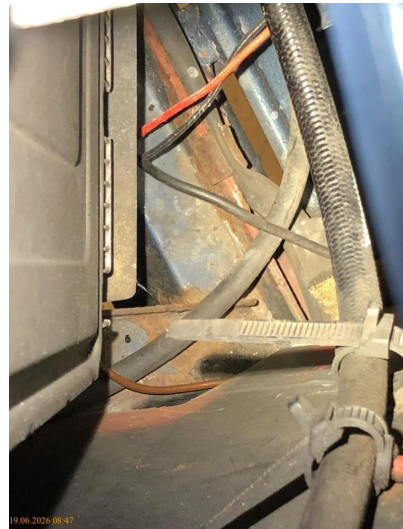
1.1 Det er litt små rust her og der i nedre del av hjulbuer og kanaler samt litt små plasser her og der.

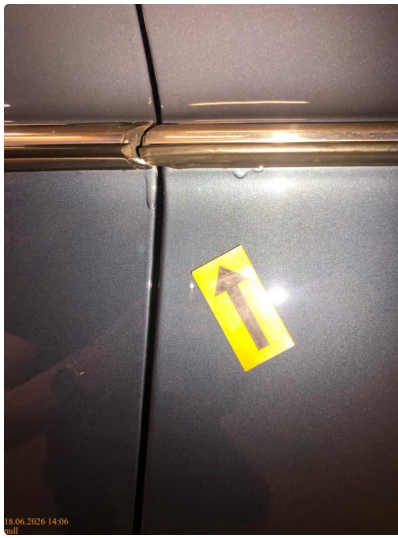
1.1 Det er litt små rust her og der i nedre del av hjulbuer og kanaler samt litt små plasser her og der.

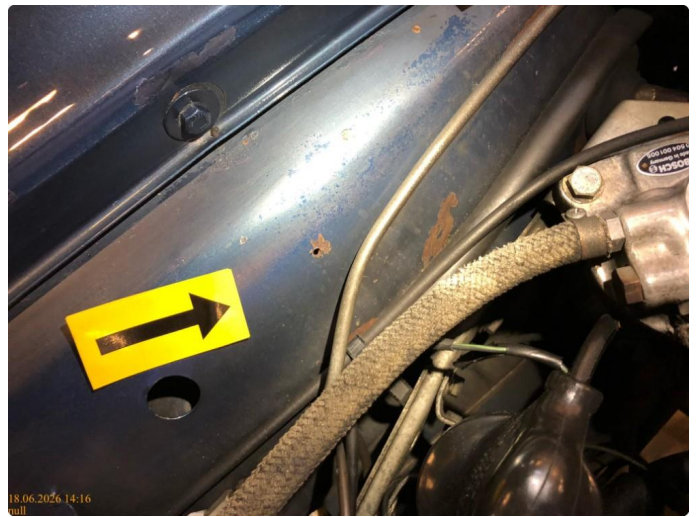
1.1 Det er litt små rust her og der i nedre del av hjulbuer og kanaler samt litt små plasser her og der.

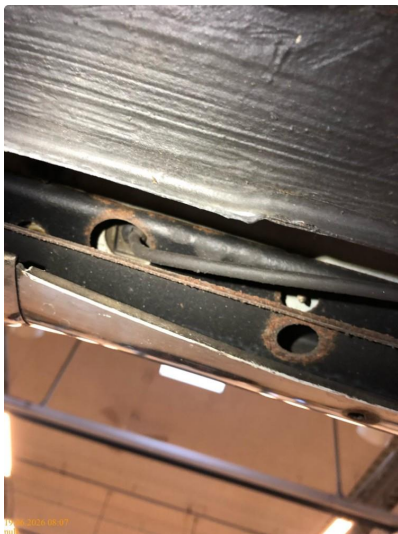
1.1 Det er litt små rust her og der i nedre del av hjulbuer og kanaler samt litt små plasser her og der.

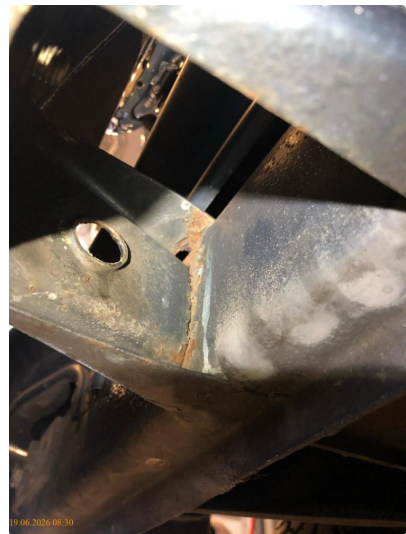
1.1 Det er litt små rust her og der i nedre del av hjulbuer og kanaler samt litt små plasser her og der.

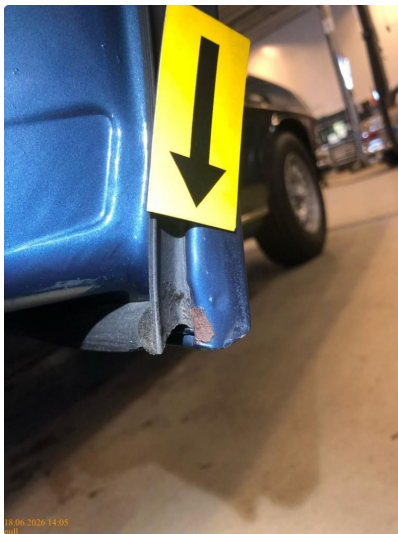
1.1 Det er litt små rust her og der i nedre del av hjulbuer og kanaler samt litt små plasser her og der.

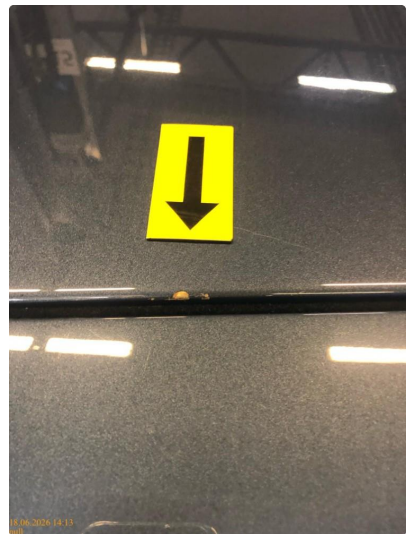
1.1 Det er litt små rust her og der i nedre del av hjulbuer og kanaler samt litt små plasser her og der.

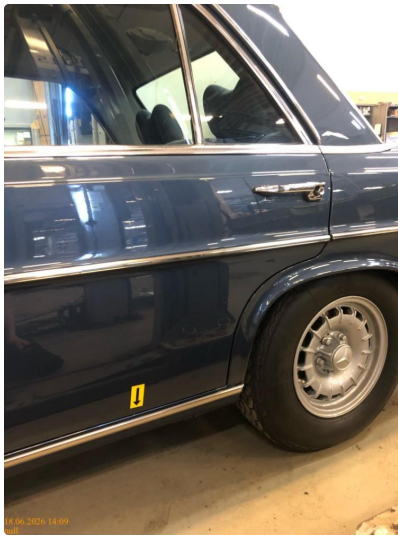
1.1 Det er litt små rust her og der i nedre del av hjulbuer og kanaler samt litt små plasser her og der.

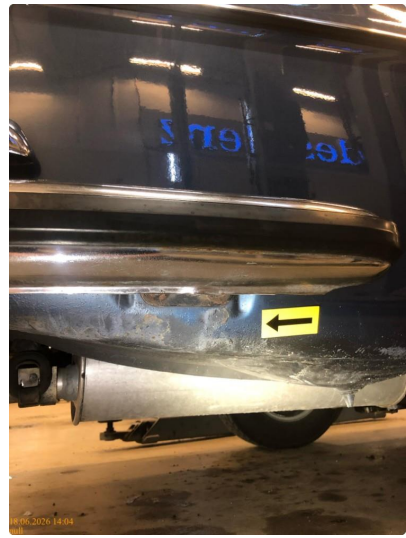
1.1 Det er litt små rust her og der i nedre del av hjulbuer og kanaler samt litt små plasser her og der.

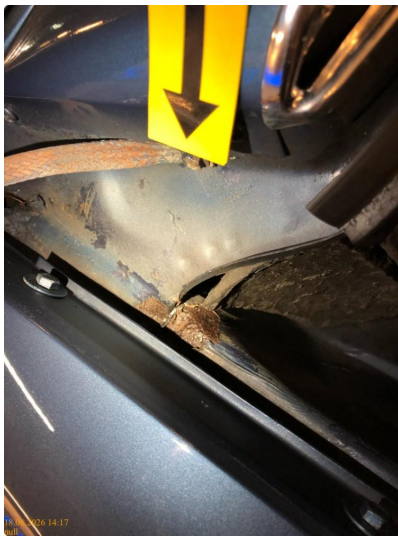
1.1 Det er litt små rust her og der i nedre del av hjulbuer og kanaler samt litt små plasser her og der.

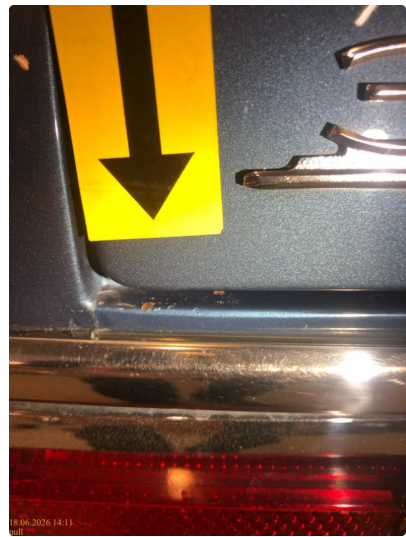
1.1 Det er litt små rust her og der i nedre del av hjulbuer og kanaler samt litt små plasser her og der.

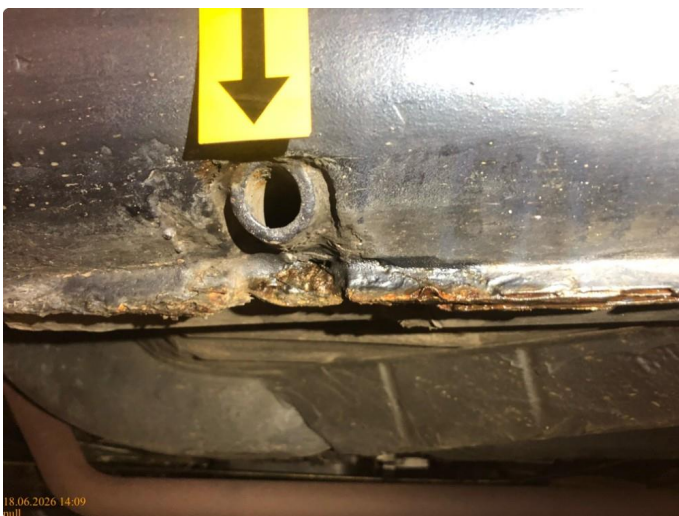
1.1 Det er litt små rust her og der i nedre del av hjulbuer og kanaler samt litt små plasser her og der.

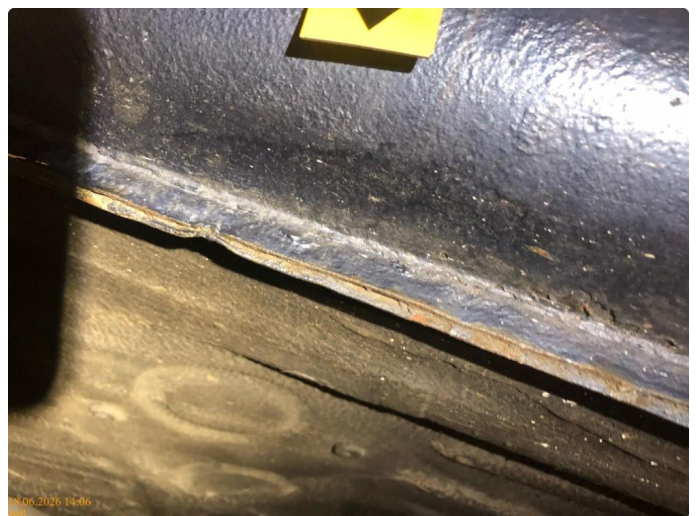
1.1 Det er litt små rust her og der i nedre del av hjulbuer og kanaler samt litt små plasser her og der.

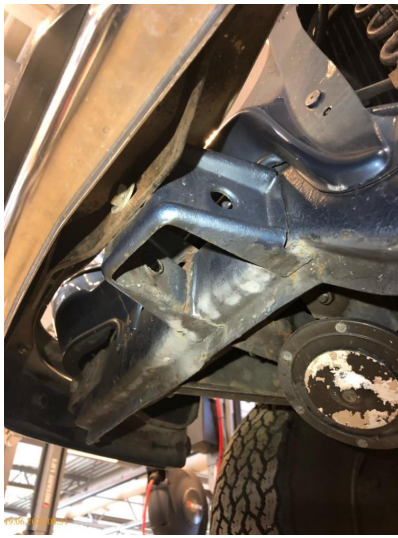
1.1 Det er litt små rust her og der i nedre del av hjulbuer og kanaler samt litt små plasser her og der.

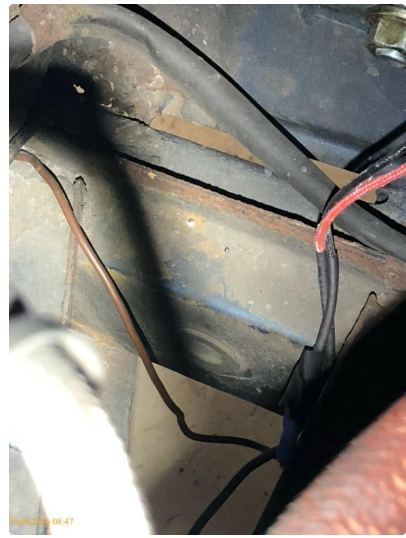
1.1 Det er litt små rust her og der i nedre del av hjulbuer og kanaler samt litt små plasser her og der.

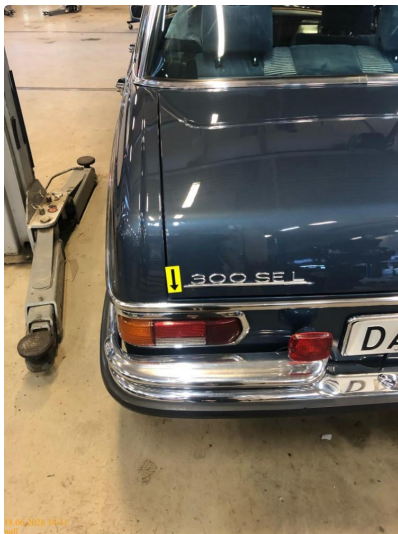
1.1 Det er litt små rust her og der i nedre del av hjulbuer og kanaler samt litt små plasser her og der.

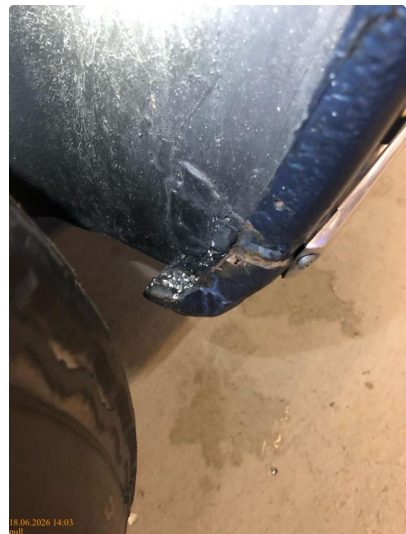
1.1 Det er litt små rust her og der i nedre del av hjulbuer og kanaler samt litt små plasser her og der.

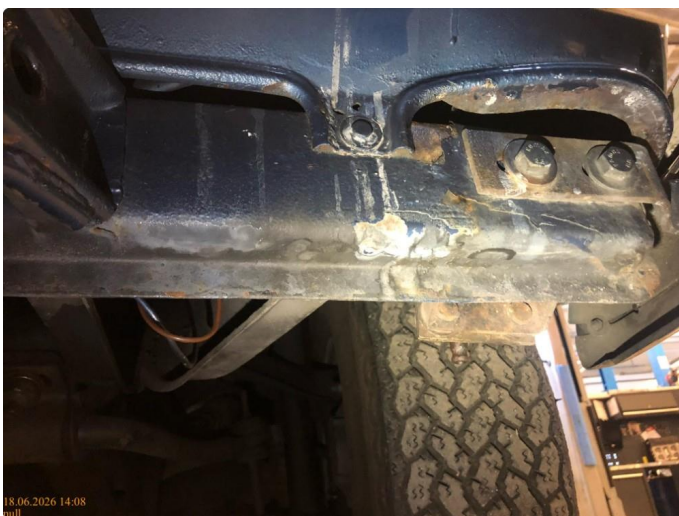
1.1 Det er litt små rust her og der i nedre del av hjulbuer og kanaler samt litt små plasser her og der.

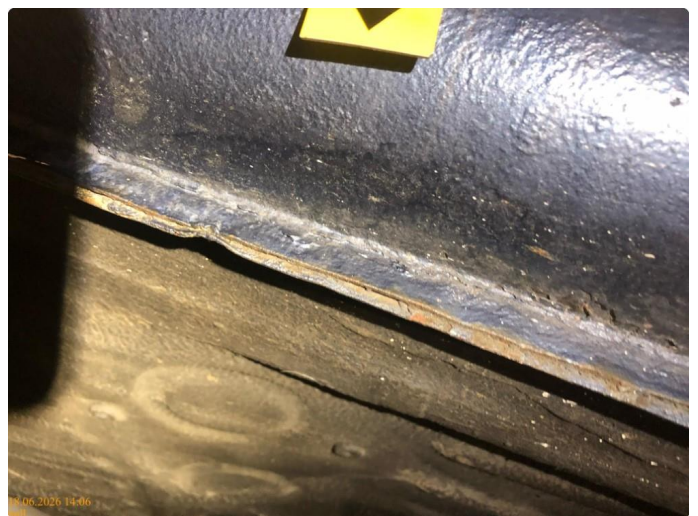
1.1 Det er litt små rust her og der i nedre del av hjulbuer og kanaler samt litt små plasser her og der.

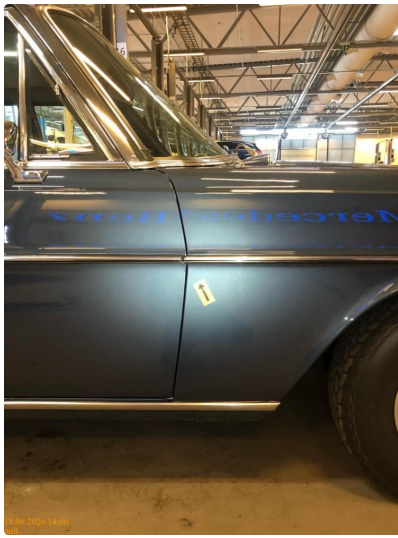
1.1 Det er litt små rust her og der i nedre del av hjulbuer og kanaler samt litt små plasser her og der.

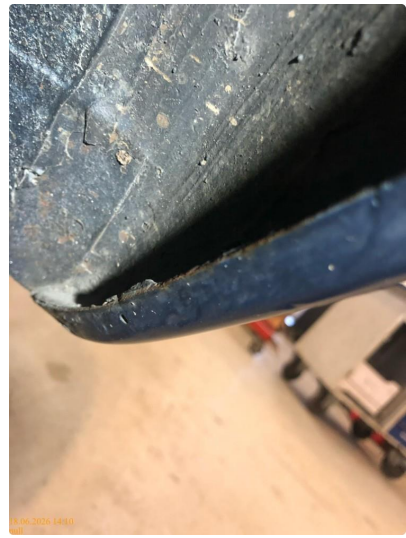
1.1 Det er litt små rust her og der i nedre del av hjulbuer og kanaler samt litt små plasser her og der.

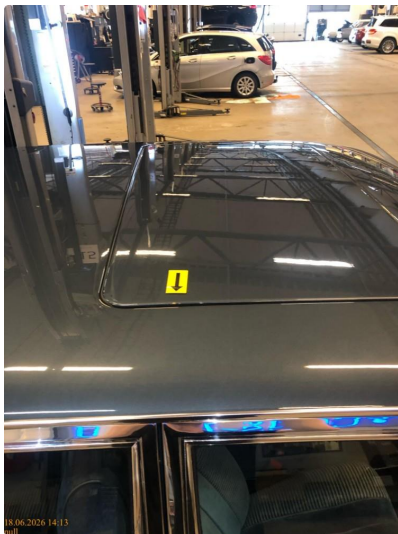
1.1 Det er litt små rust her og der i nedre del av hjulbuer og kanaler samt litt små plasser her og der.

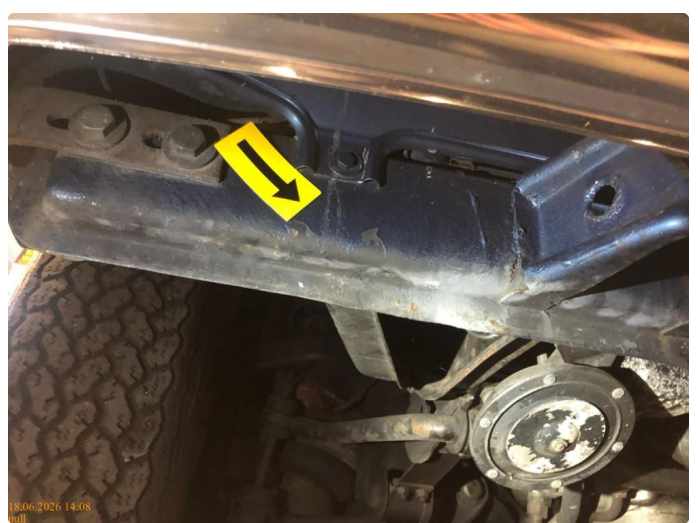
1.1 Det er litt små rust her og der i nedre del av hjulbuer og kanaler samt litt små plasser her og der.

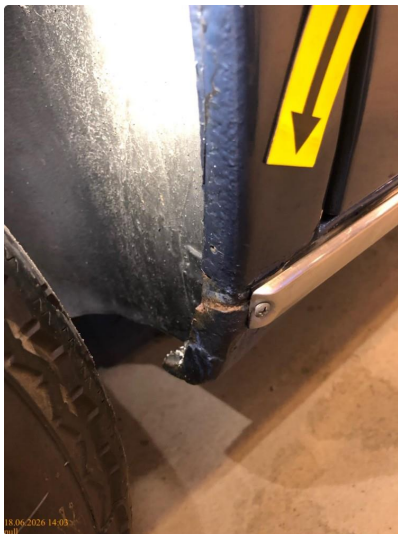
1.1 Det er litt små rust her og der i nedre del av hjulbuer og kanaler samt litt små plasser her og der.

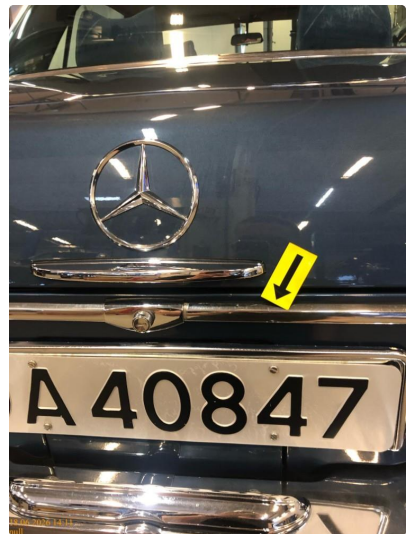
1.1 Det er litt små rust her og der i nedre del av hjulbuer og kanaler samt litt små plasser her og der.

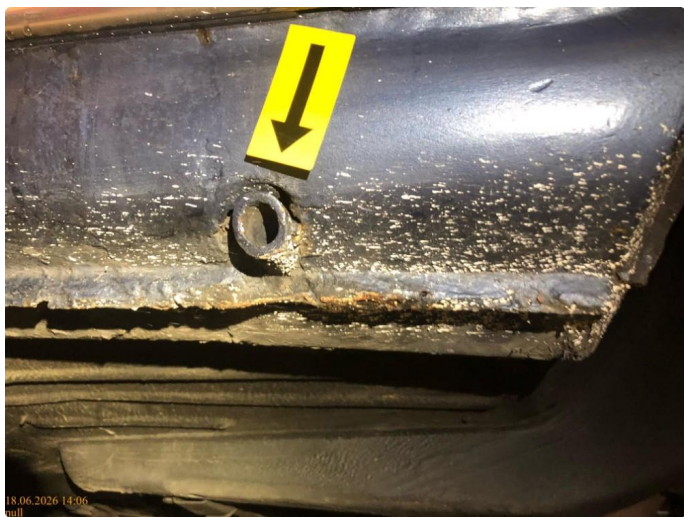
1.1 Det er litt små rust her og der i nedre del av hjulbuer og kanaler samt litt små plasser her og der.

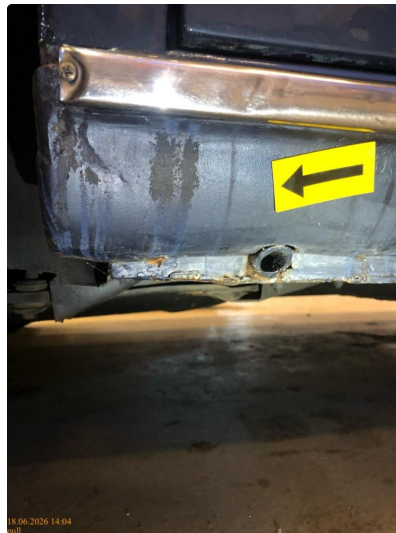
1.1 Det er litt små rust her og der i nedre del av hjulbuer og kanaler samt litt små plasser her og der.

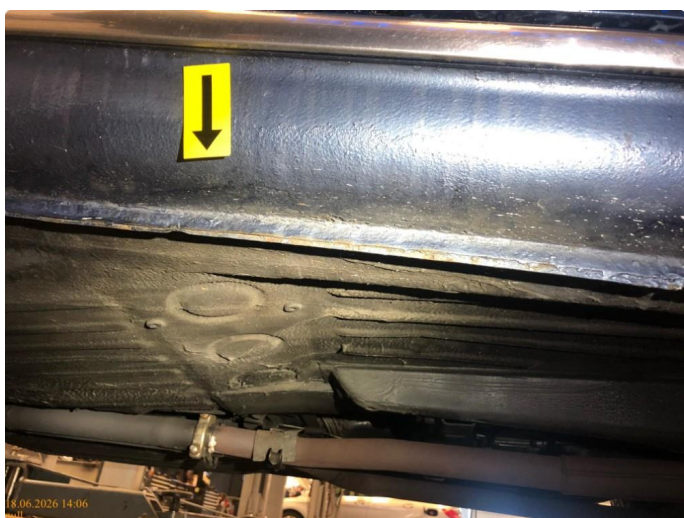
1.1 Det er litt små rust her og der i nedre del av hjulbuer og kanaler samt litt små plasser her og der.

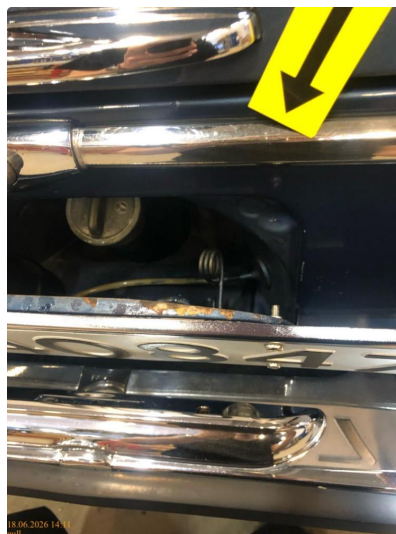
1.1 Det er litt små rust her og der i nedre del av hjulbuer og kanaler samt litt små plasser her og der.

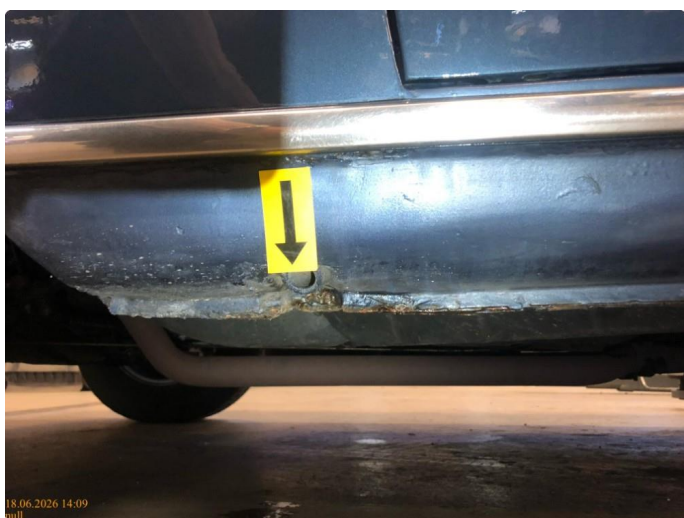
1.1 Det er litt små rust her og der i nedre del av hjulbuer og kanaler samt litt små plasser her og der.

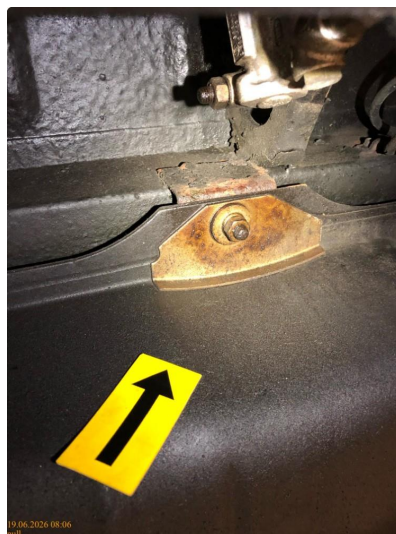
1.1 Det er litt små rust her og der i nedre del av hjulbuer og kanaler samt litt små plasser her og der.

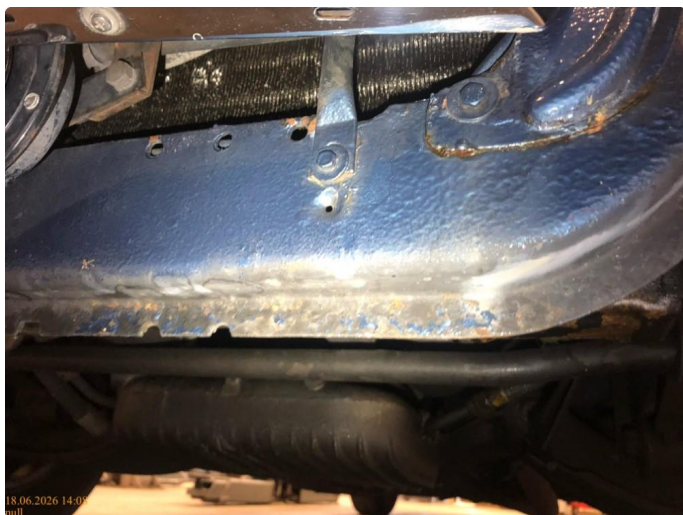
1.1 Det er litt små rust her og der i nedre del av hjulbuer og kanaler samt litt små plasser her og der.

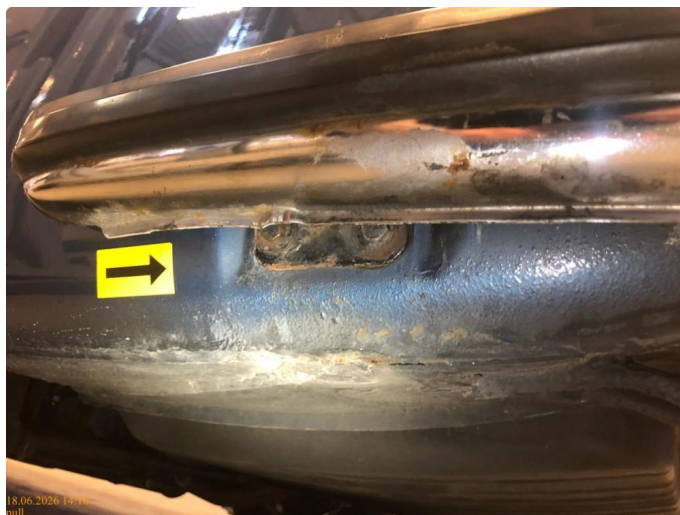
1.1 Det er litt små rust her og der i nedre del av hjulbuer og kanaler samt litt små plasser her og der.

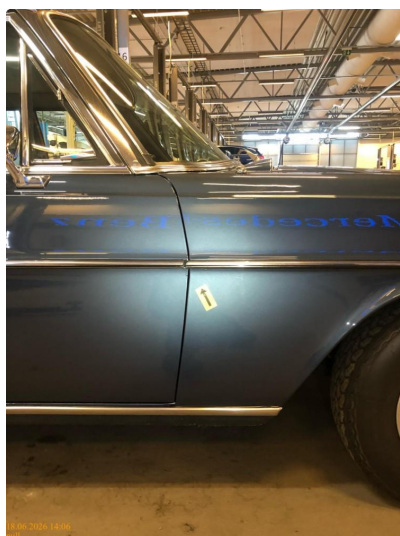
1.2 Bil er delvis omlakkert. Det er litt klarlakk sig på høyre side av bil se vedlagte bilder. Samt det er noen små sår her og der se bilder.

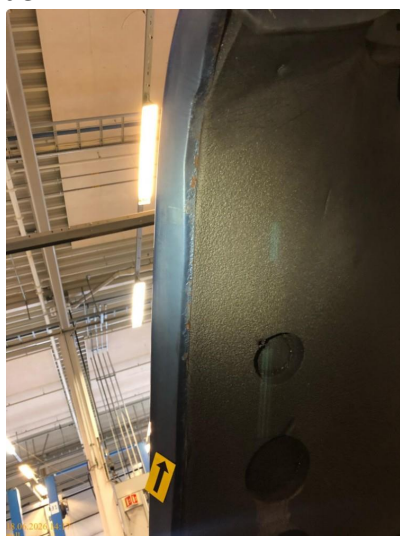
1.3 Løs matte under panser, se vedlagt bilde.

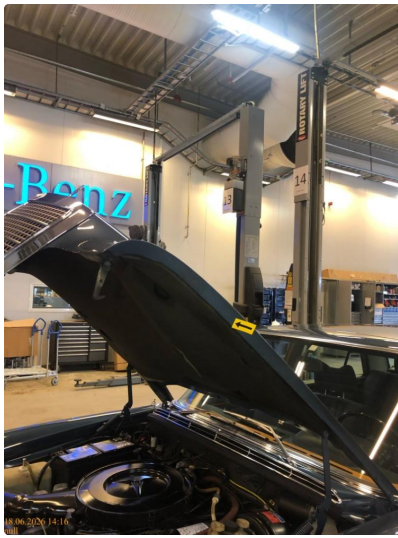
1.3 Løs matte under panser, se vedlagt bilde.

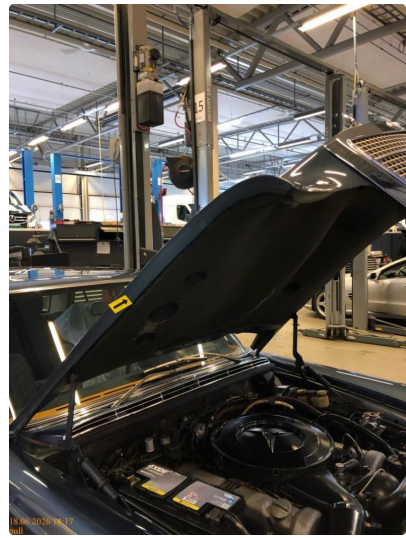
1.3 Løs matte under panser, se vedlagt bilde.

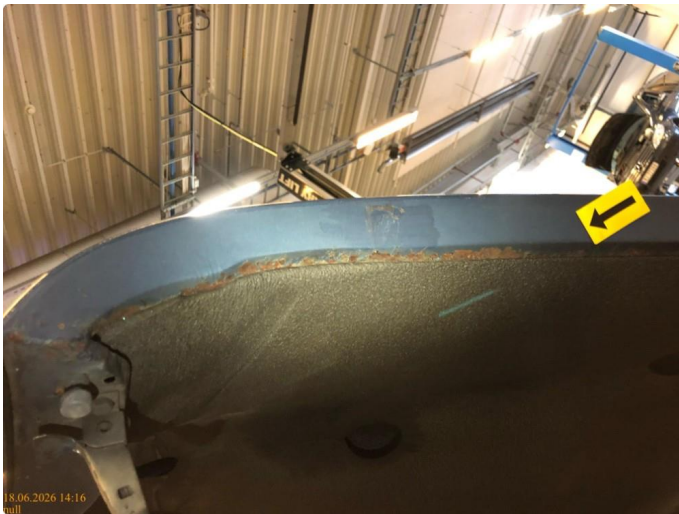
1.3 Løs matte under panser, se vedlagt bilde.

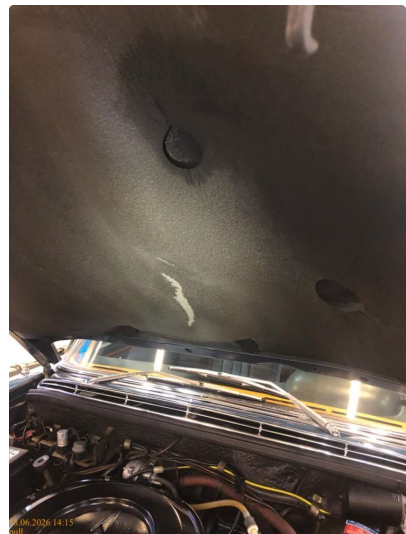
1.3 Løs matte under panser, se vedlagt bilde.

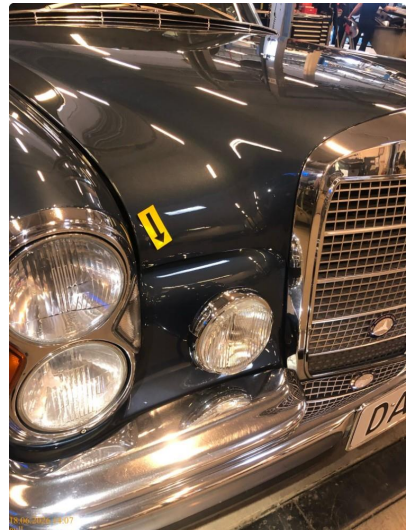
2.2 Chromring på tåkelykt høyre foran er teipet, se vedlagt bilde.

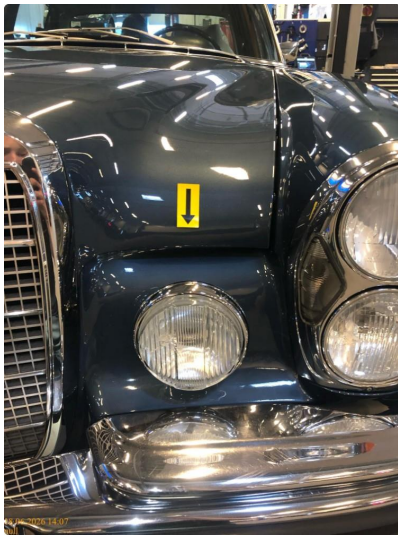
2.5 Blink lyktene i hovedlykter har ikke så veldig fin pass form.

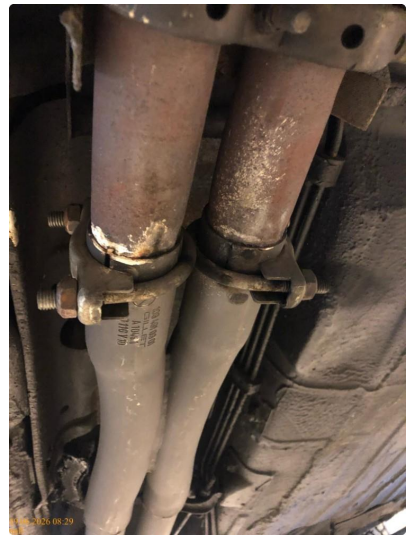
3.1 Liten eksoslekkasje midtre del under bil.

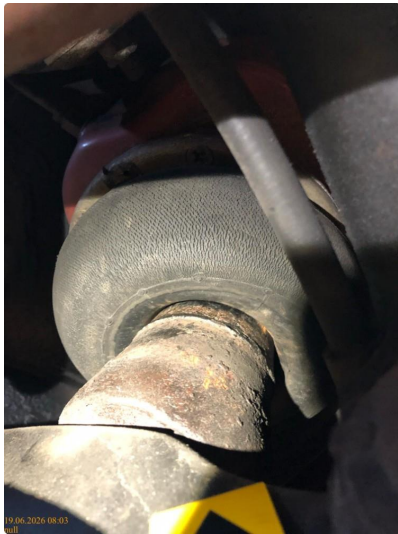
4.2 Morken gummi på alle 4 belger, men de holder luft lenge i følge eier.

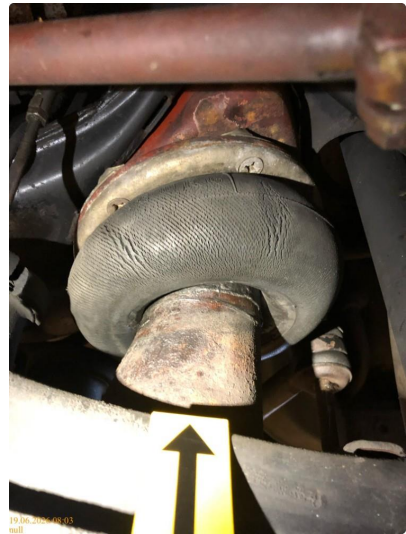
4.2 Morken gummi på alle 4 belger, men de holder luft lenge i følge eier.

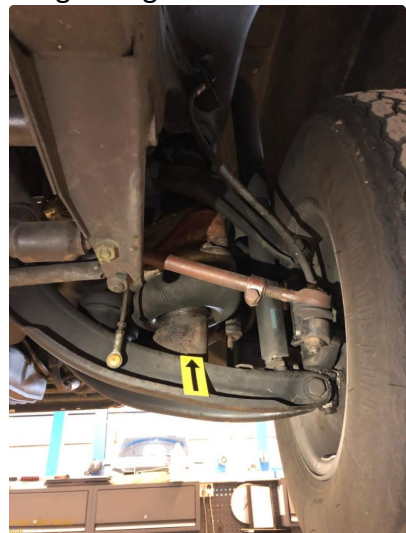
4.2 Morken gummi på alle 4 belger, men de holder luft lenge i følge eier.

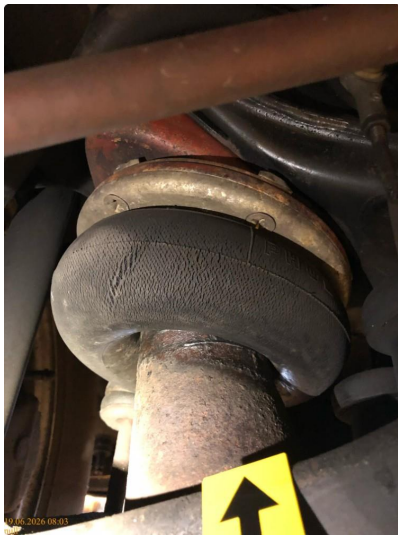
4.2 Morken gummi på alle 4 belger, men de holder luft lenge i følge eier.

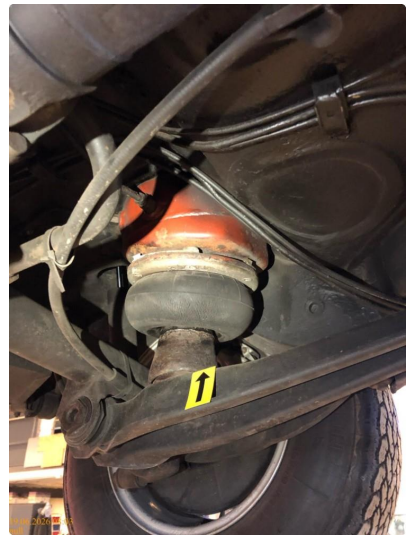
4.2 Morken gummi på alle 4 belger, men de holder luft lenge i følge eier.

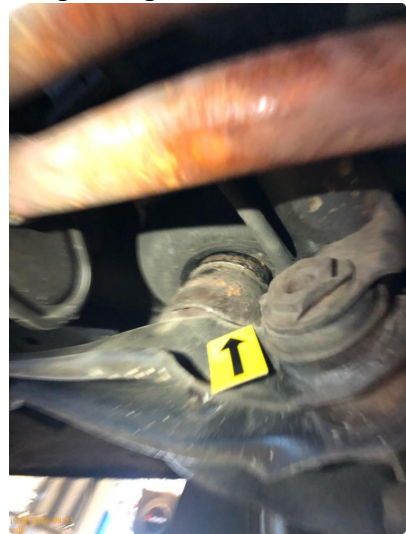
4.2 Morken gummi på alle 4 belger, men de holder luft lenge i følge eier.
