MERCEDES-BENZ G 400 D / 463A 330 HK AUTOMAT 4WD

TESTDATO: 26.06.2026

CHASSISNR: W1N4633501X427612

NBF Tilstandsrapport er utarbeidet av Norges Bilbransjeforbund og Forbrukerrådet.

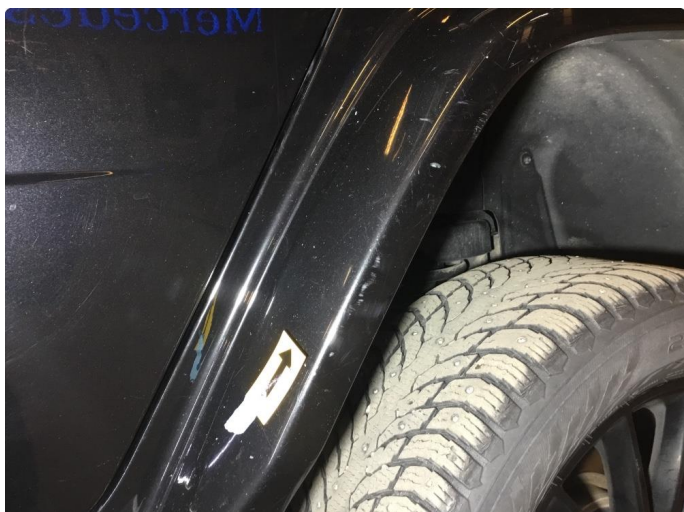
| Punkt | Beskrivelse | Plassering |
|---|---|---|
| 1.2 Skjermer | Div.riper v.bakskjerm delvis igjennom lakksjikt. | |

1.2 Div.riper v.bakskjerm delvis igjennom lakksjikt.

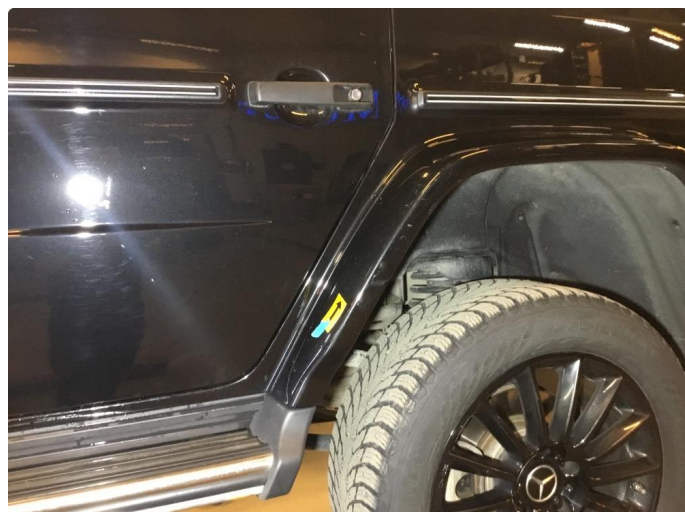
1.2 Div.riper v.bakskjerm delvis igjennom lakksjikt.

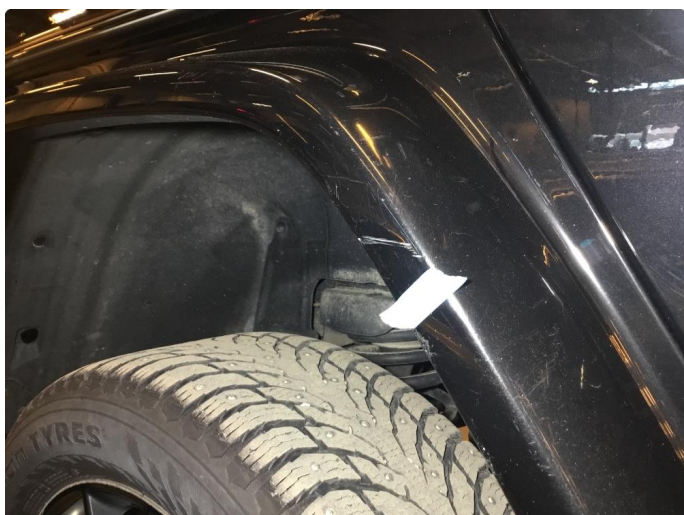
| Punkt | Beskrivelse | Plassering |
|---|---|---|
| 1.3 Skjermer | Oppstripet hjulbuelist h.bak. | |

1.3 Oppstripet hjulbuelist h.bak.

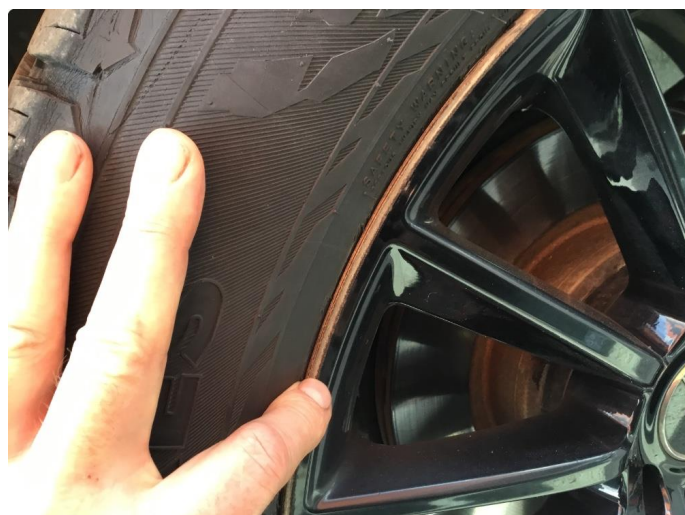
| Punkt | Beskrivelse | Plassering |
|---|---|---|
| 1.4 Dekk/Felger | Mindre skade på 1stk vinterfelg. | |

1.4 Mindre skade på 1stk vinterfelg.

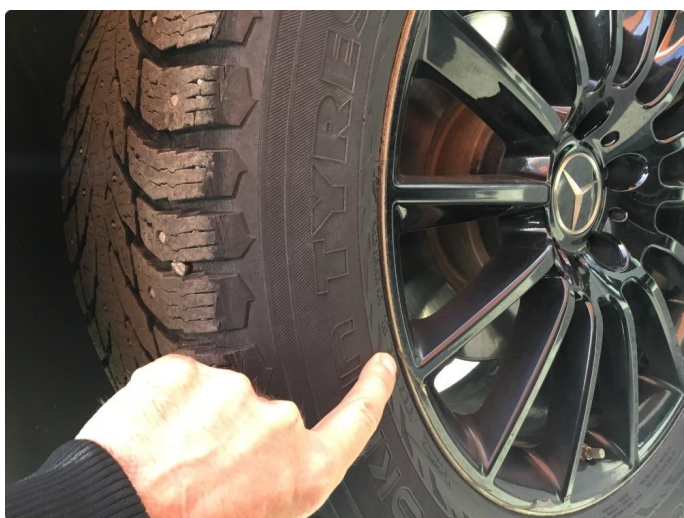
1.4 Mindre skade på 1stk vinterfelg.

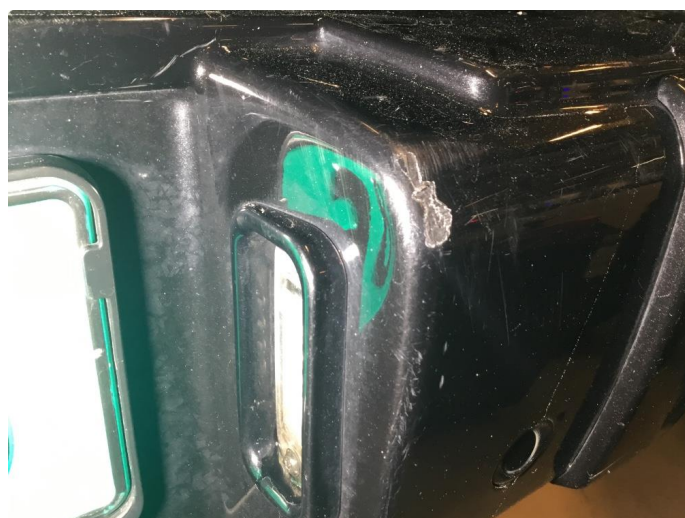
| Punkt | Beskrivelse | Plassering |
|---|---|---|
| 1.5 Støtfanger | Div.riper/mindre skader støtfanger bak. | |

1.5 Div.riper/mindre skader støtfanger bak.

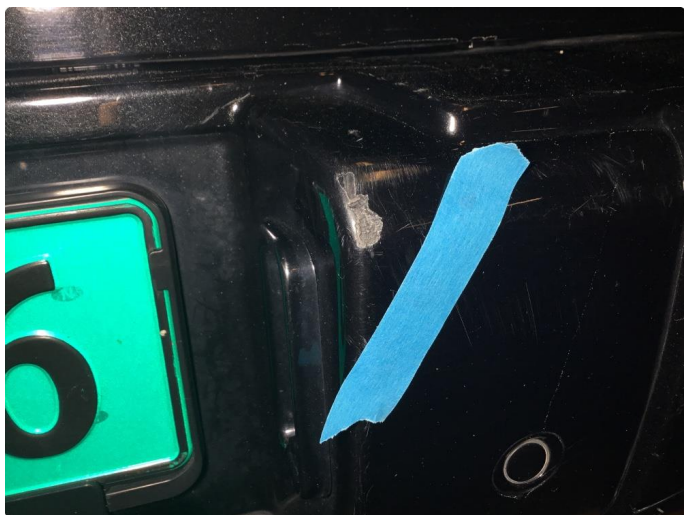
1.5 Div.riper/mindre skader støtfanger bak.

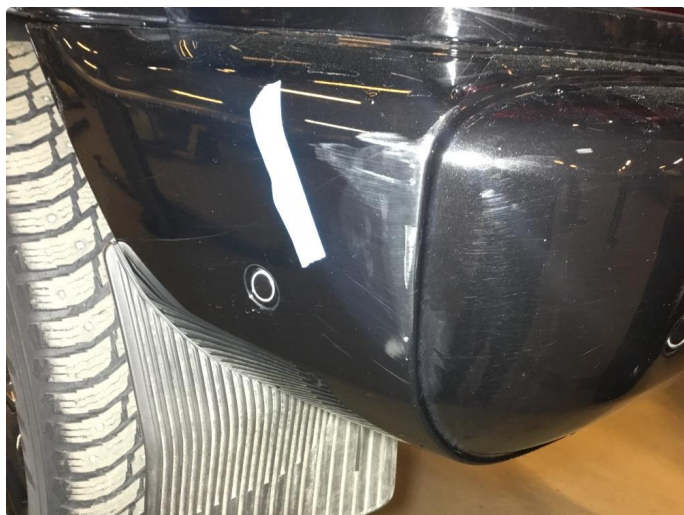
1.5 Div.riper/mindre skader støtfanger bak.

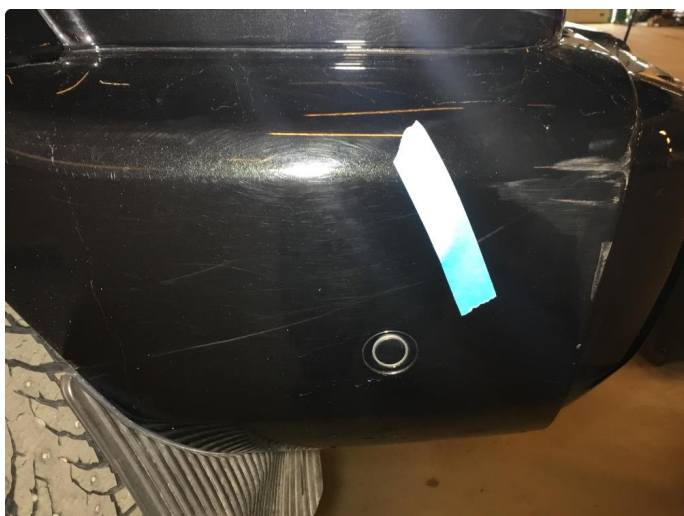
1.5 Div.riper/mindre skader støtfanger bak.

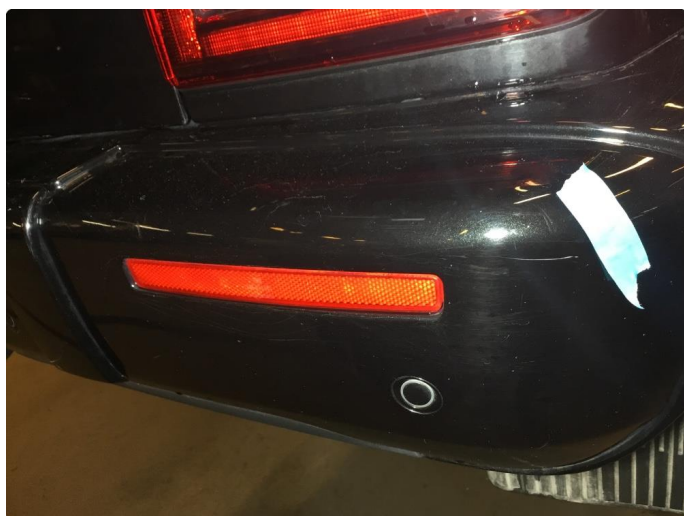
1.5 Div.riper/mindre skader støtfanger bak.

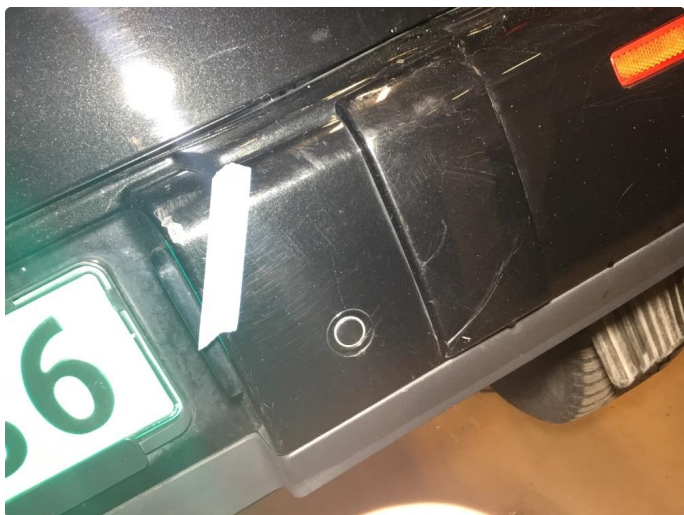
1.5 Div.riper/mindre skader støtfanger bak.

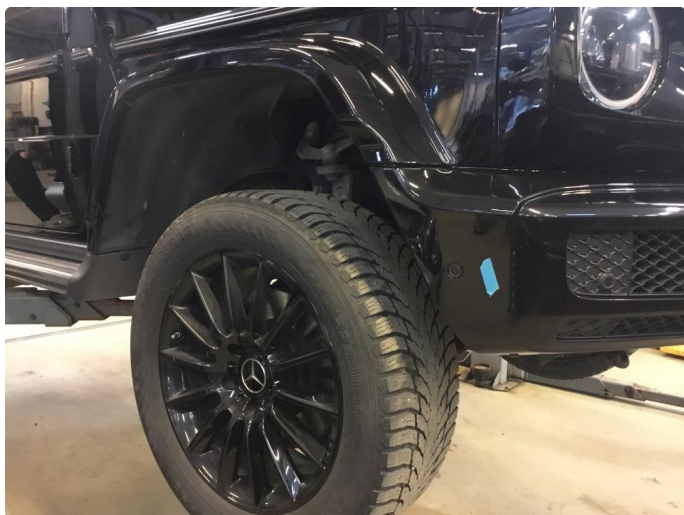
| Punkt | Beskrivelse | Plassering |
|---|---|---|
| 1.6 Støtfanger | Noe riper høyre fangerhjørne foran. | |

1.6 Noe riper høyre fangerhjørne foran.

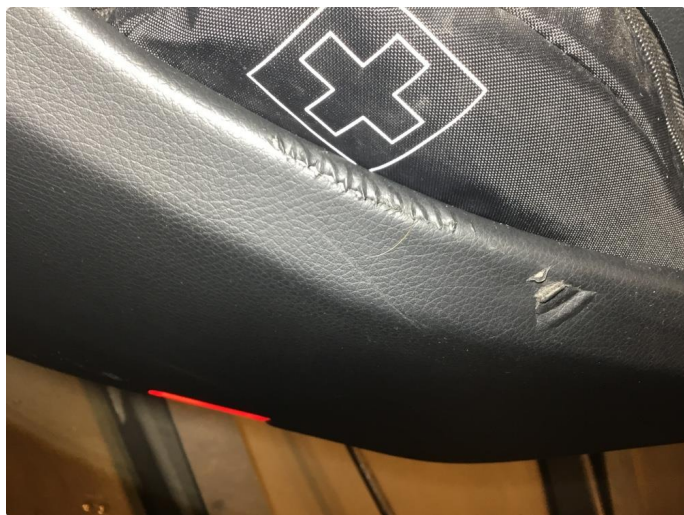
| Punkt | Beskrivelse | Plassering |
|---|---|---|
| 2.1 Dørtrekk | Div. rifter/skader i begge dørtrekk bak, se vedlagte bilder. | |

2.1 Div. rifter/skader i begge dørtrekk bak, se vedlagte bilder.

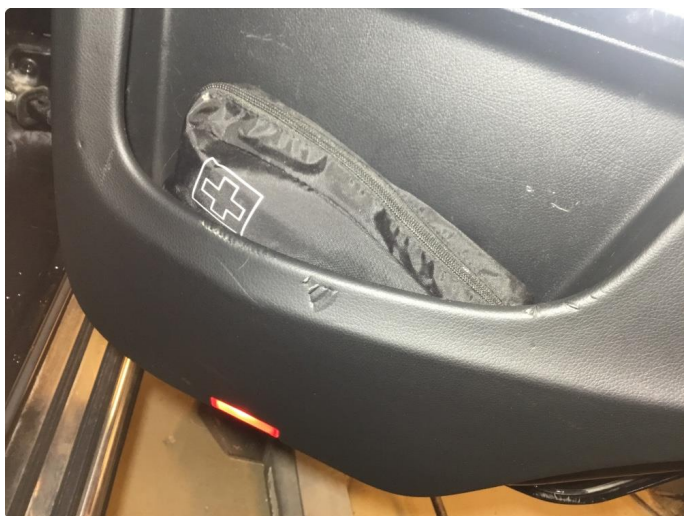
2.1 Div. rifter/skader i begge dørtrekk bak, se vedlagte bilder.

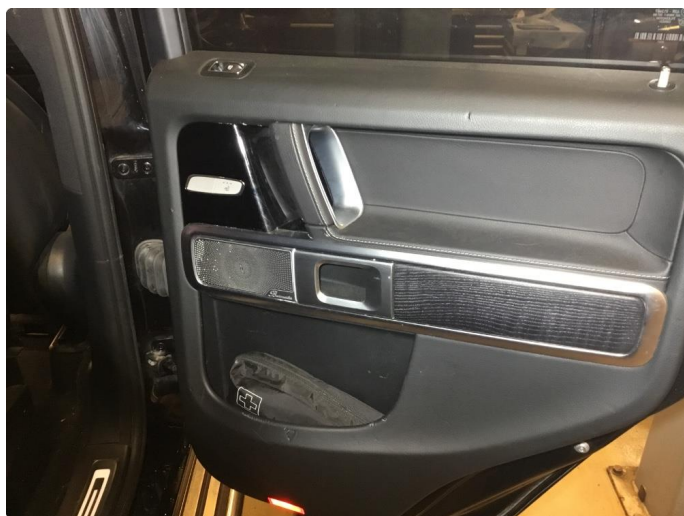
2.1 Div. rifter/skader i begge dørtrekk bak, se vedlagte bilder.

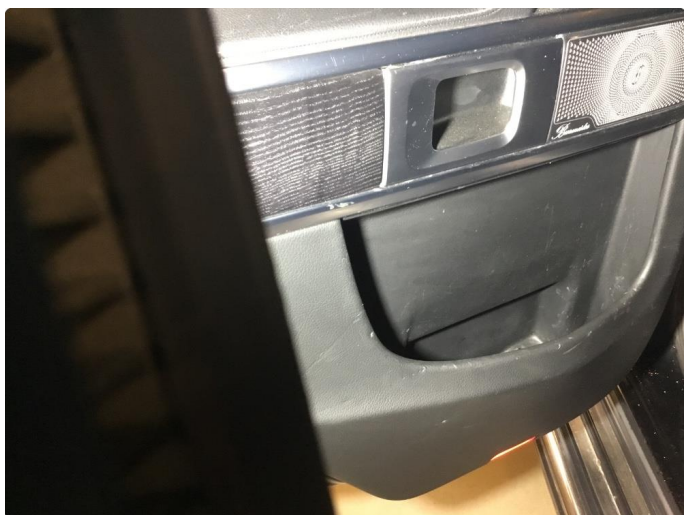
2.1 Div. rifter/skader i begge dørtrekk bak, se vedlagte bilder.

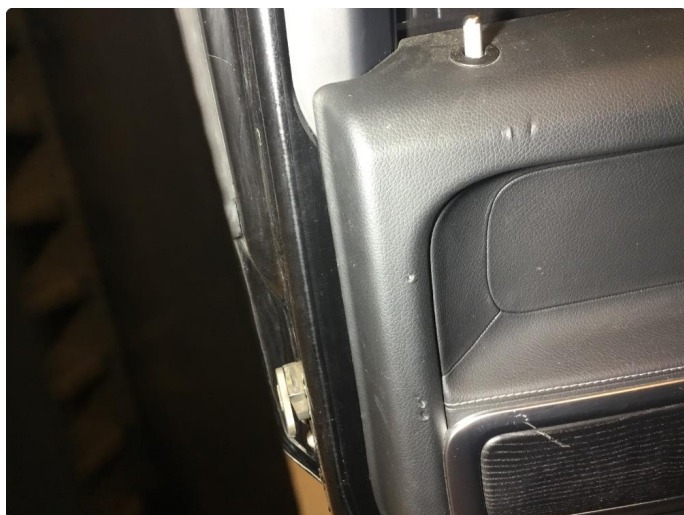
2.1 Div. rifter/skader i begge dørtrekk bak, se vedlagte bilder.
