MAZDA 3 4X4

TESTDATO: 04.06.2025

YT76271

NBF Tilstandsrapport er utarbeidet av Norges Bilbransjeforbund og Forbrukerrådet.

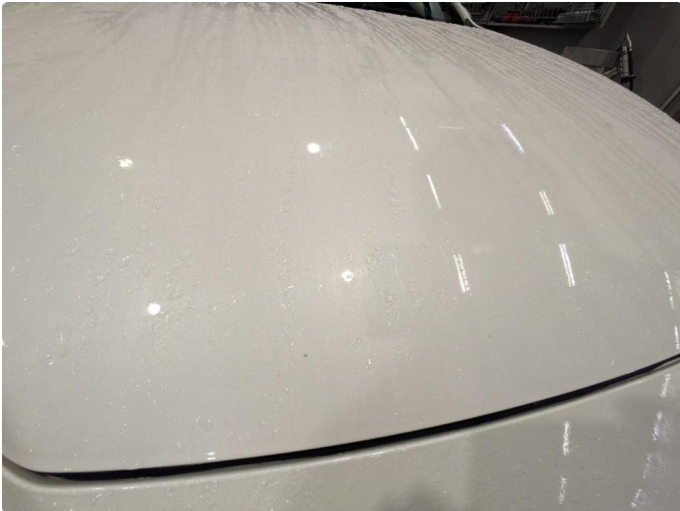
| Punkt | Beskrivelse | Plassering |
|---|---|---|
| 1.1 Panser | steinsprut | foran |

1.1 Steinsprut

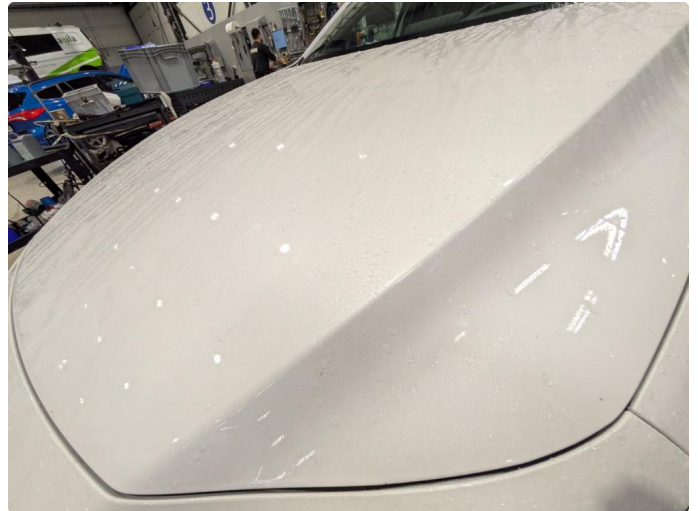
1.1 Steinsprut

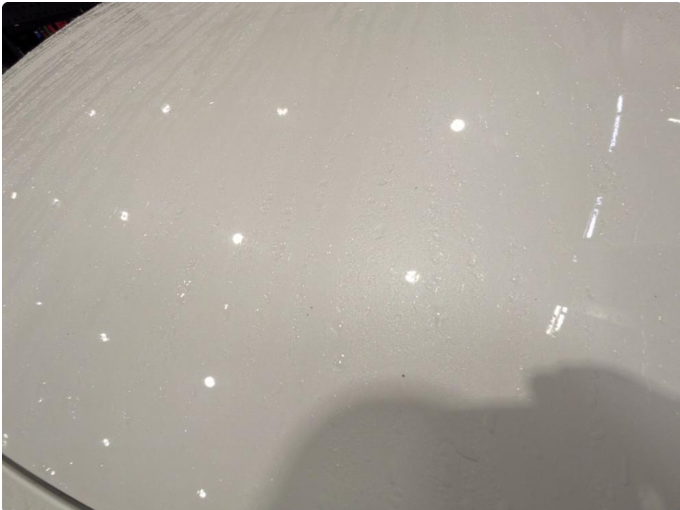
1.1 Steinsprut

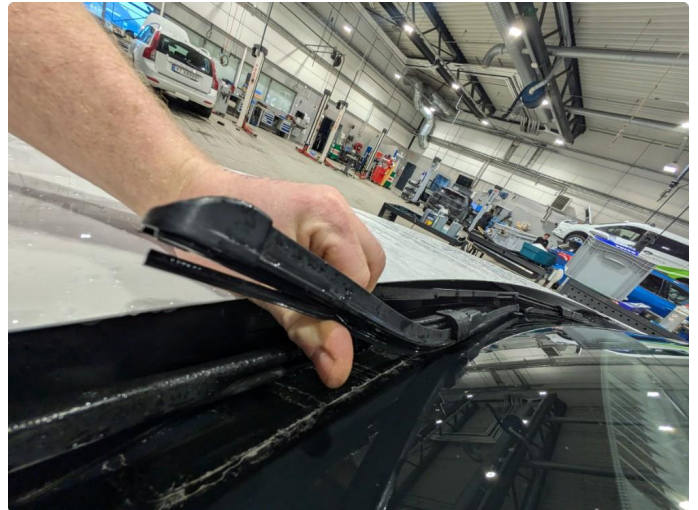
| Punkt | Beskrivelse | Plassering |
|---|---|---|
| 1.2 Vinduspussere/-spyler | utslitte pusserblader | foran |

1.2 Utslitte pusserblader

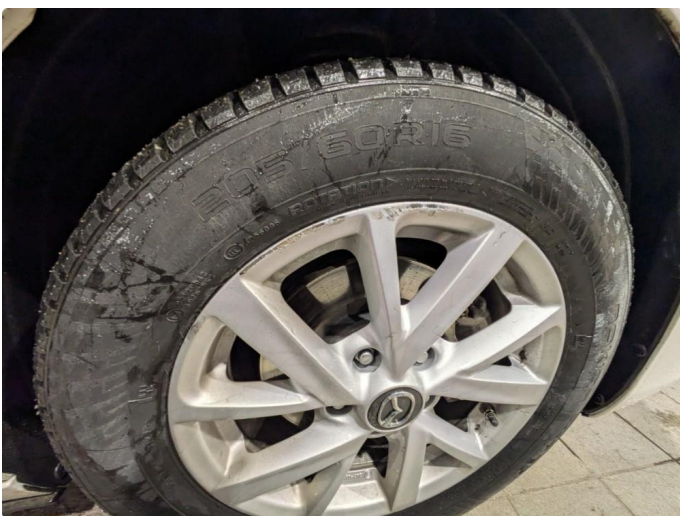
| Punkt | Beskrivelse | Plassering |
|---|---|---|
| 1.3 Dekk/Felger | kantkjørt felg | høyre foran |

1.3 Kantkjørt felg

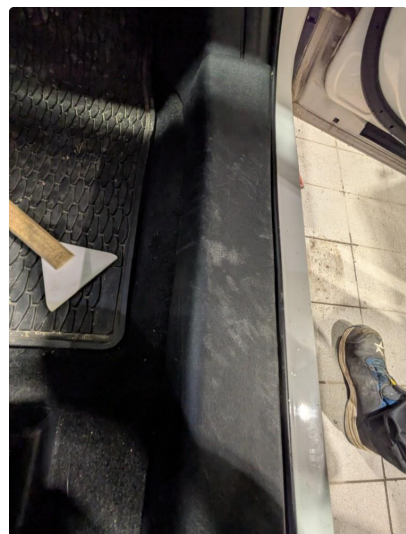
| Punkt | Beskrivelse | Plassering |
|---|---|---|
| 1.4 Terskler/innlastningssone | riper | alle |

1.4 Riper

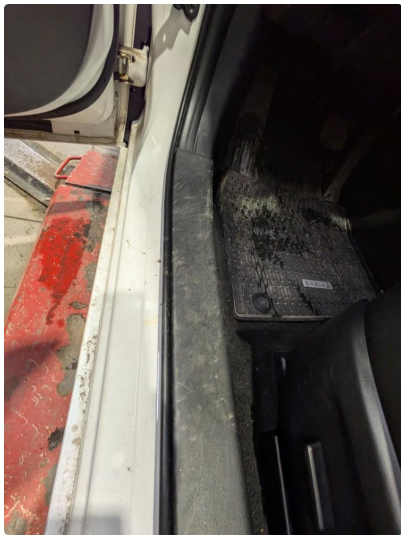
1.4 Riper

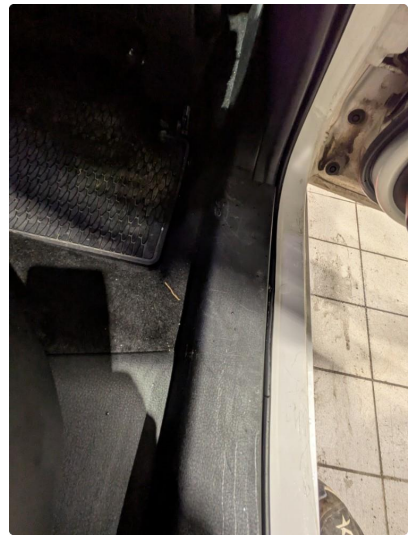
1.4 Riper

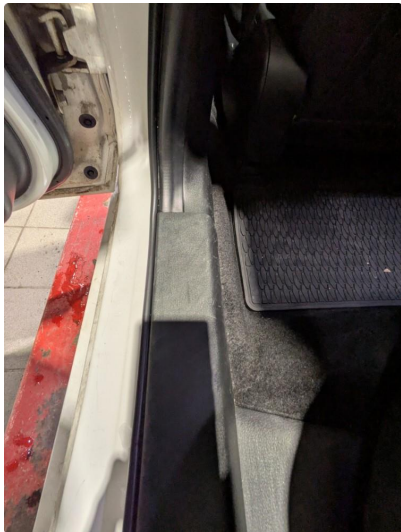
1.4 Riper

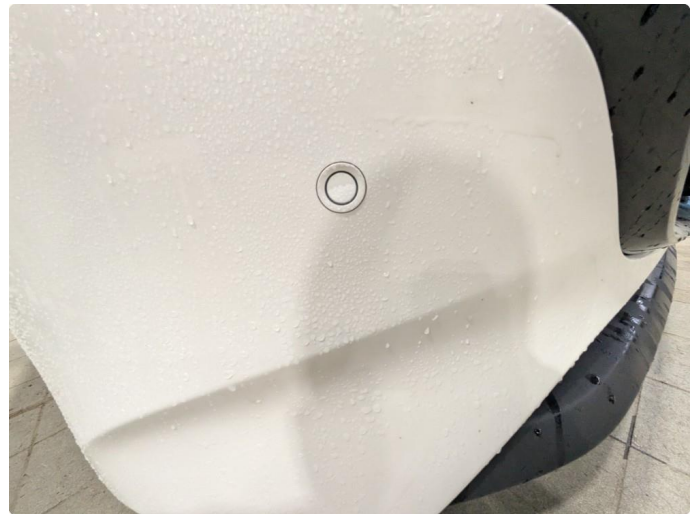
| Punkt | Beskrivelse | Plassering |
|---|---|---|
| 1.5 Støtfanger | steinsprut | venstre - høyre - foran |

1.5 Steinsprut

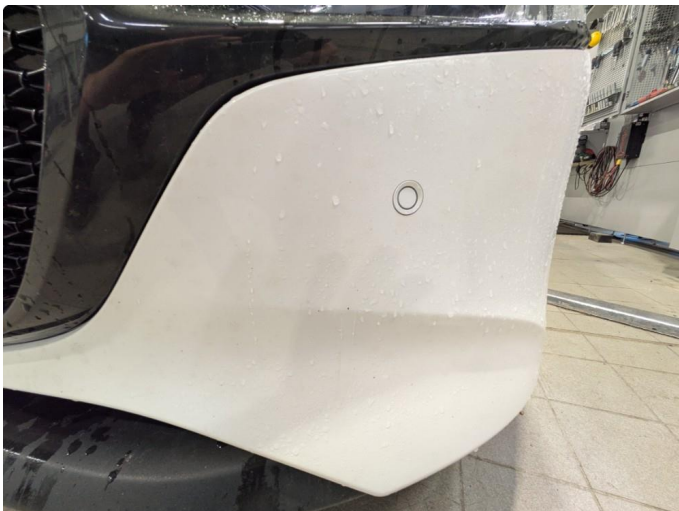
1.5 Steinsprut

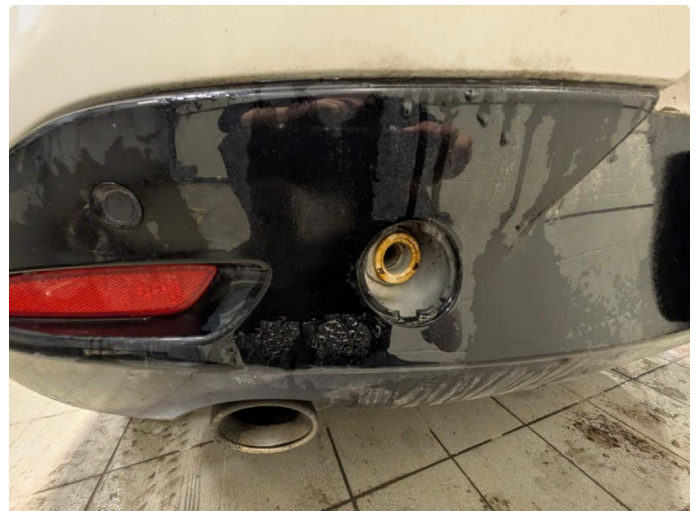
| Punkt | Beskrivelse | Plassering |
|---|---|---|
| 1.6 Støtfanger | deksler mangler | venstre bak |

1.6 Deksler mangler

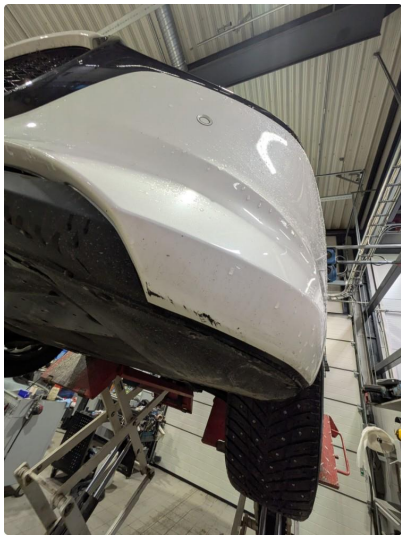
| Punkt | Beskrivelse | Plassering |
|---|---|---|
| 1.7 Støtfanger | skrubbskader underkant | venstre foran |

1.7 Skrubbskader underkant

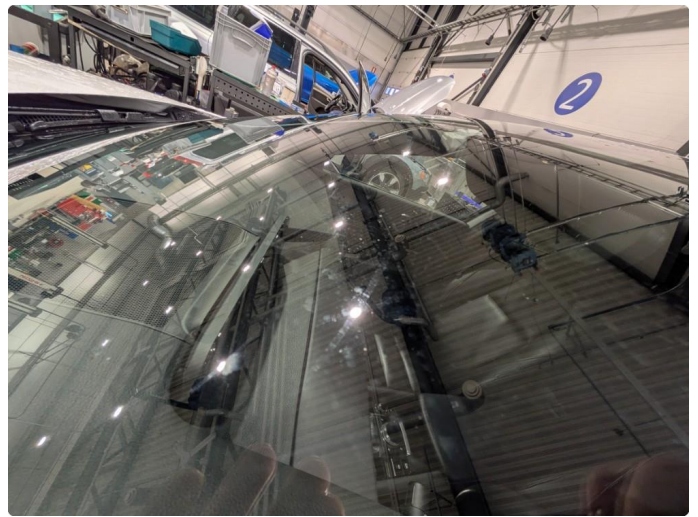
| Punkt | Beskrivelse | Plassering |
|---|---|---|
| 1.8 Frontvindu | steinsprut | foran |

1.8 Steinsprut

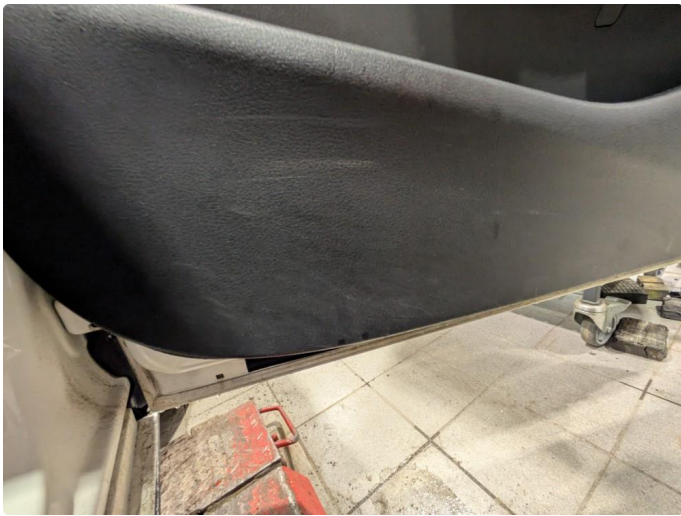
| Punkt | Beskrivelse | Plassering |
|---|---|---|
| 2.1 Dørtrekk | slitt/ripe(r) | foran |

2.1 Slitt/ripe(r)

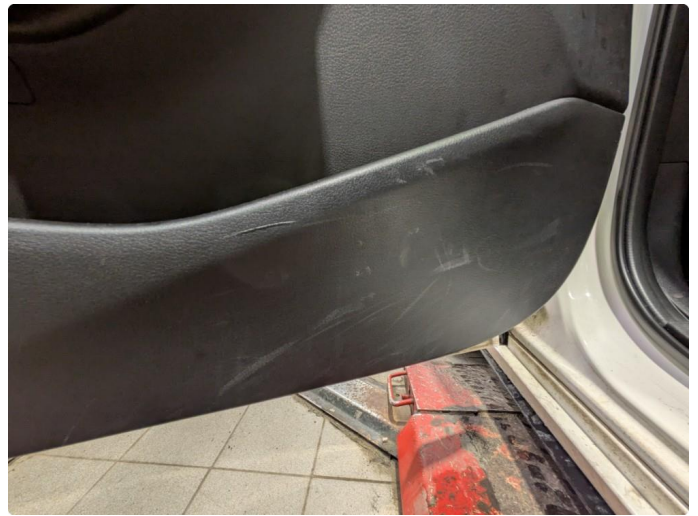
2.1 Slitt/ripe(r)

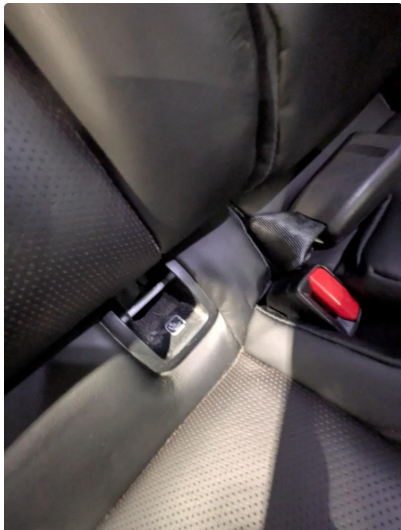
| Punkt | Beskrivelse | Plassering |
|---|---|---|
| 2.2 Seter | mangler deksel over ISOfixfeste | bak |

2.2 Mangler deksel over ISOfixfeste
