VOLVO XC60 4X4

TESTDATO: 25.04.2025

CHASSISNR: YV1UZBFUDM1743434

NBF Tilstandsrapport er utarbeidet av Norges Bilbransjeforbund og Forbrukerrådet.

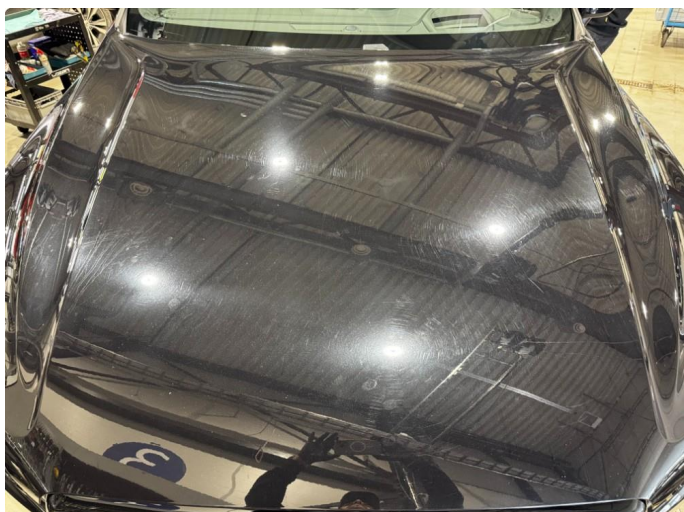
| Punkt | Beskrivelse | Plassering |
|---|---|---|
| 1.1 Panser | ripe(r) | alle |

1.1 Ripe(r)

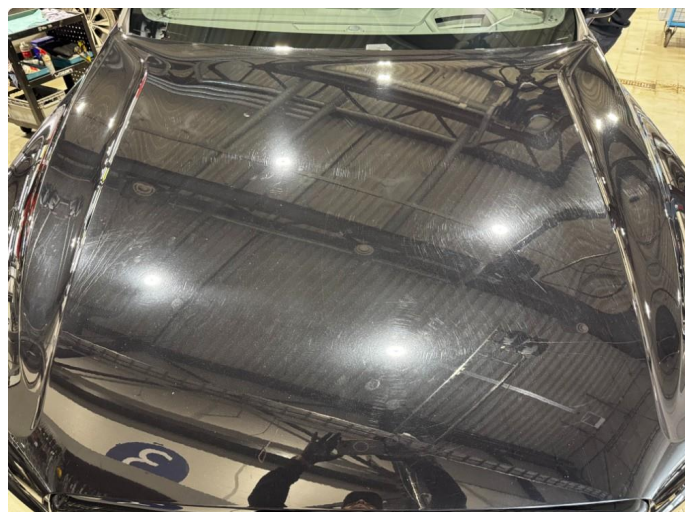
| Punkt | Beskrivelse | Plassering |
|---|---|---|
| 1.2 Panser | steinsprut | alle |

1.2 Steinsprut

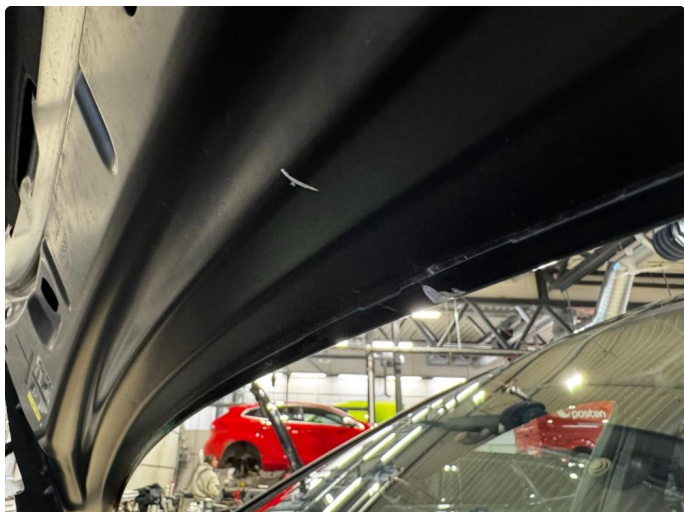
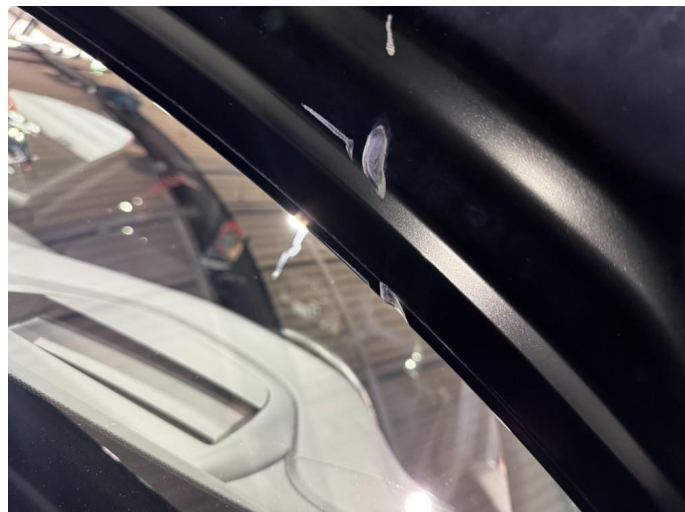
| Punkt | Beskrivelse | Plassering |
|---|---|---|
| 1.3 Panser | skade | bak |

1.3 Skade

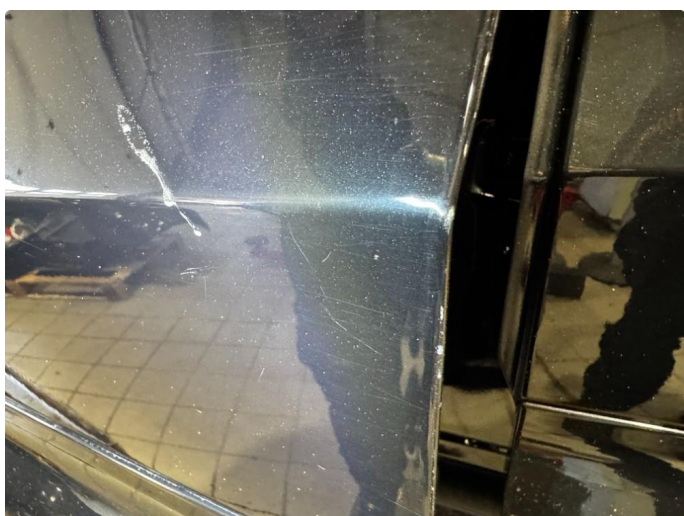
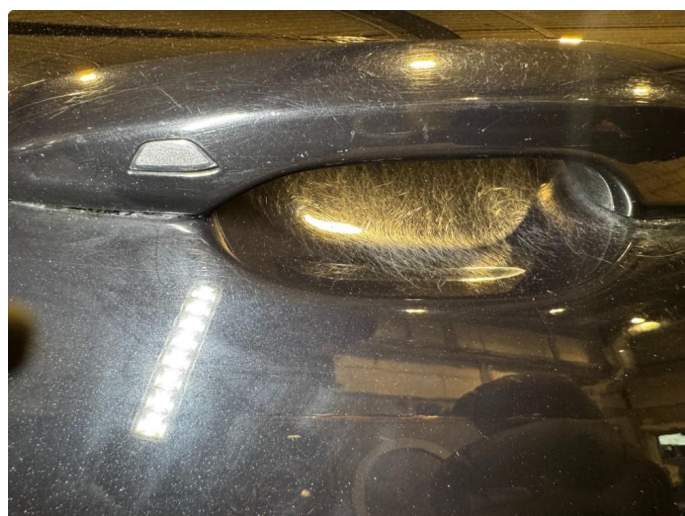
| Punkt | Beskrivelse | Plassering |
|---|---|---|
| 1.4 Dører | bulk med lakkskade | venstre foran |

1.4 Bulk med lakkskade

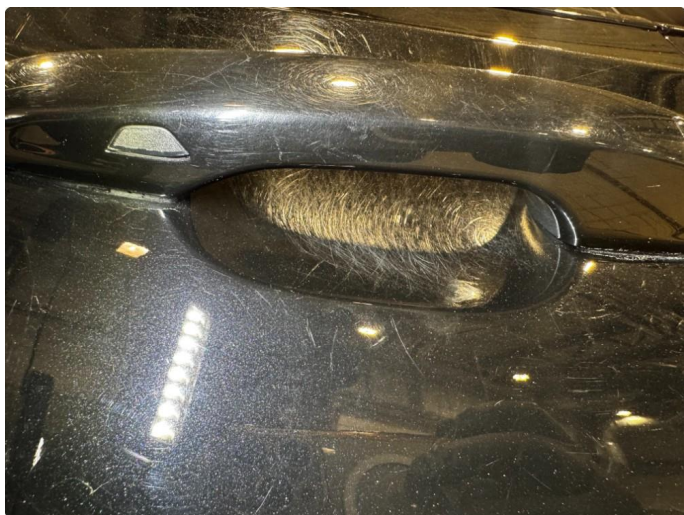
| Punkt | Beskrivelse | Plassering |
|---|---|---|
| 1.5 Dører | riper | venstre bak |

1.5 Riper

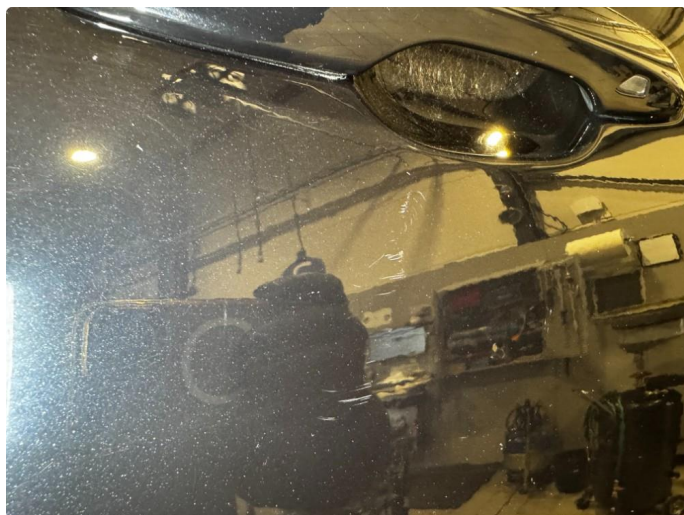
| Punkt | Beskrivelse | Plassering |
|---|---|---|
| 1.6 Dører | ripe ned til grunning | høyre bak |

1.6 Ripe ned til grunning

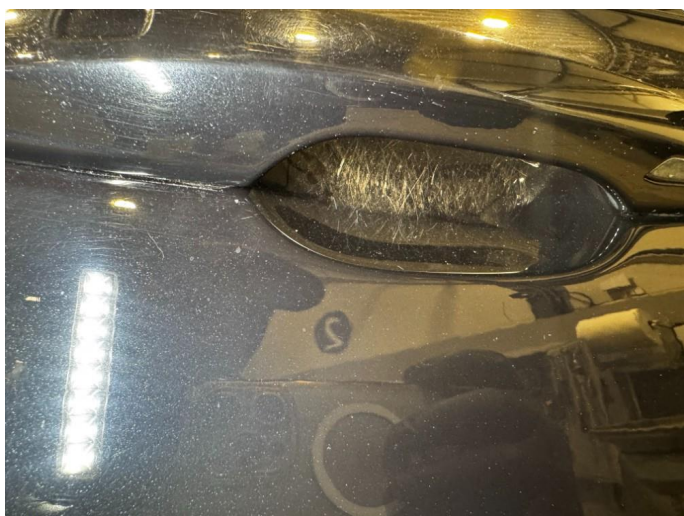
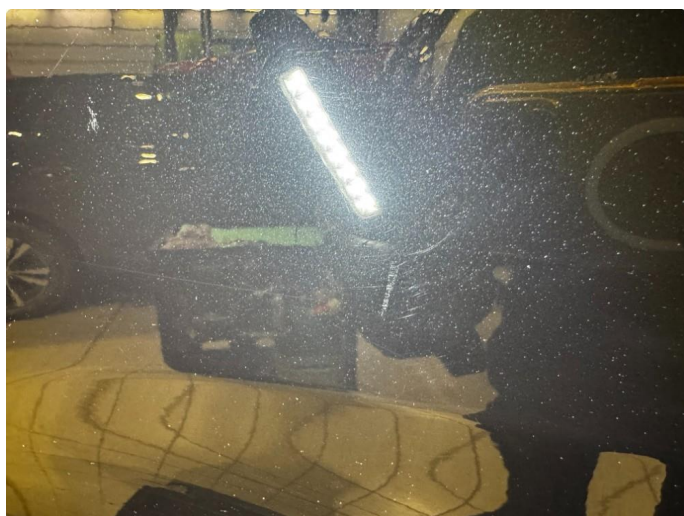
| Punkt | Beskrivelse | Plassering |
|---|---|---|
| 1.7 Dører | riper | høyre foran |

1.7 Riper

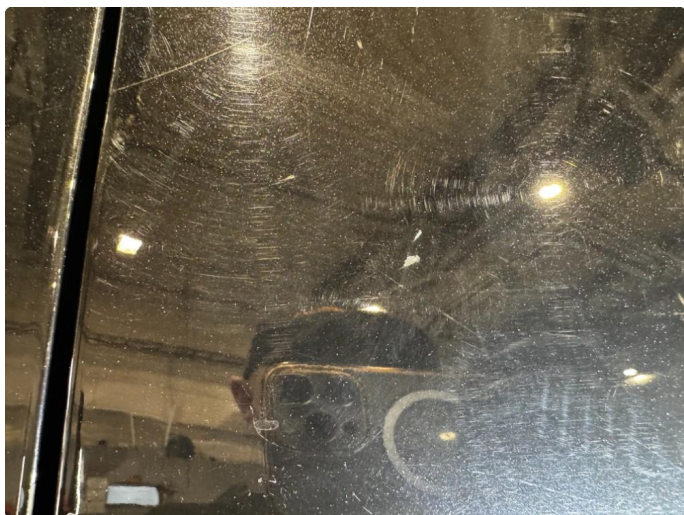
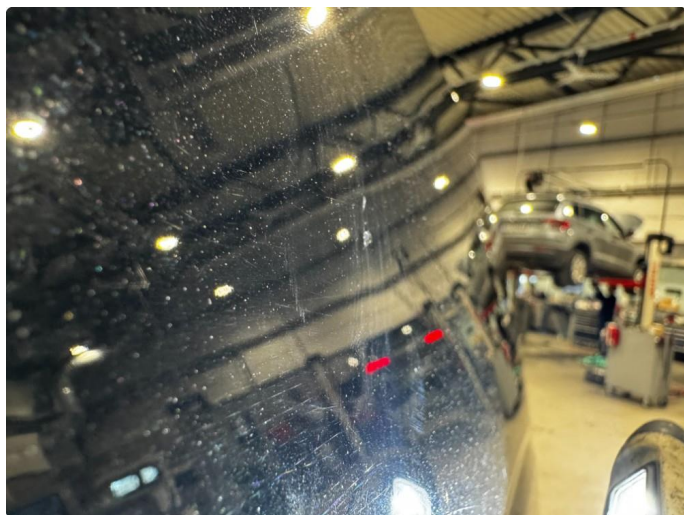
| Punkt | Beskrivelse | Plassering |
|---|---|---|
| 1.8 Skjermer | bulk med lakkskade | venstre bak |

1.8 Bulk med lakkskade

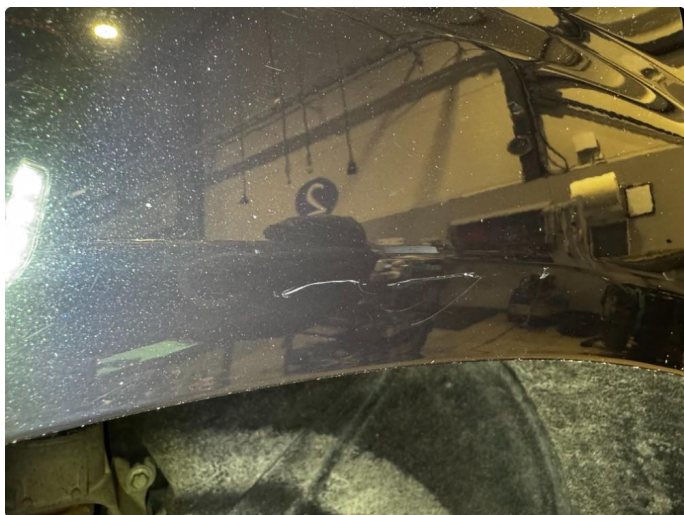
| Punkt | Beskrivelse | Plassering |
|---|---|---|
| 1.9 Skjermer | ripe(r) | høyre bak |

1.9 Ripe(r)

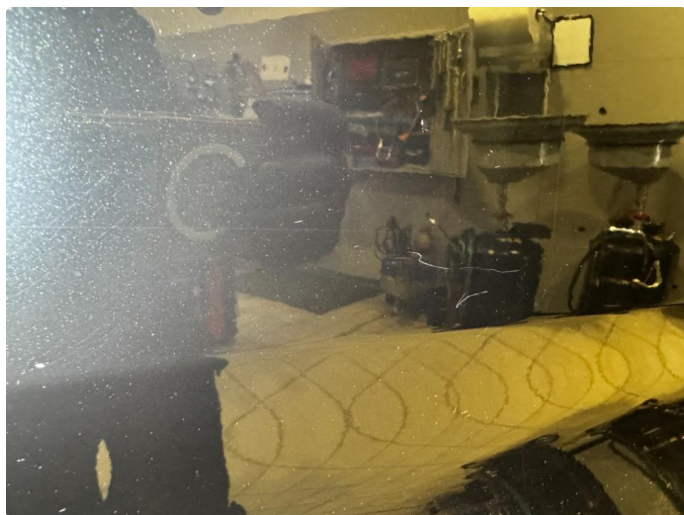
| Punkt | Beskrivelse | Plassering |
|---|---|---|
| 1.10 Skjermer | ripe(r) | høyre foran |

1.10 Ripe(r)

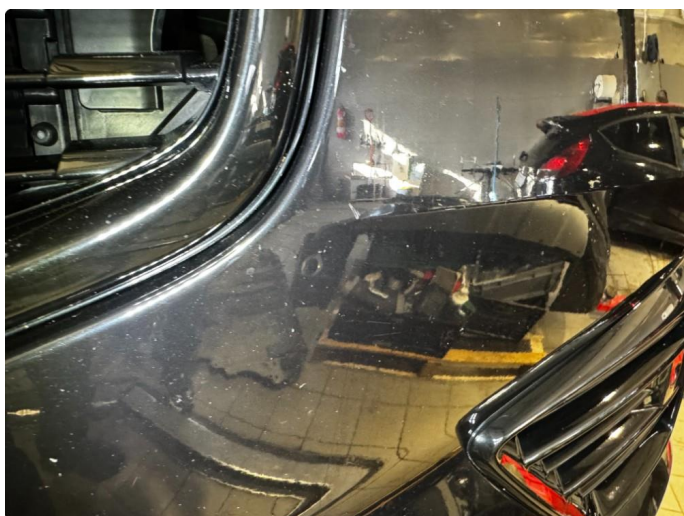
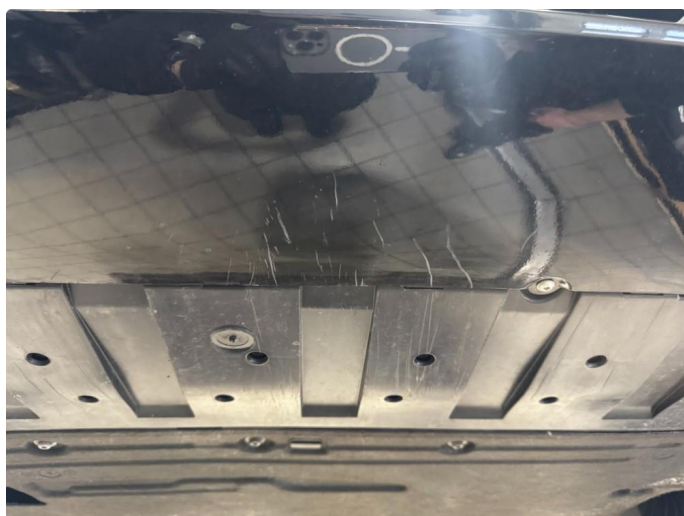
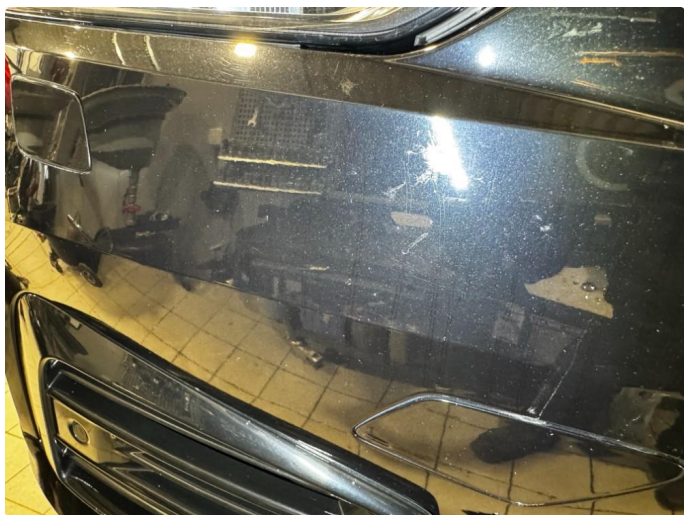
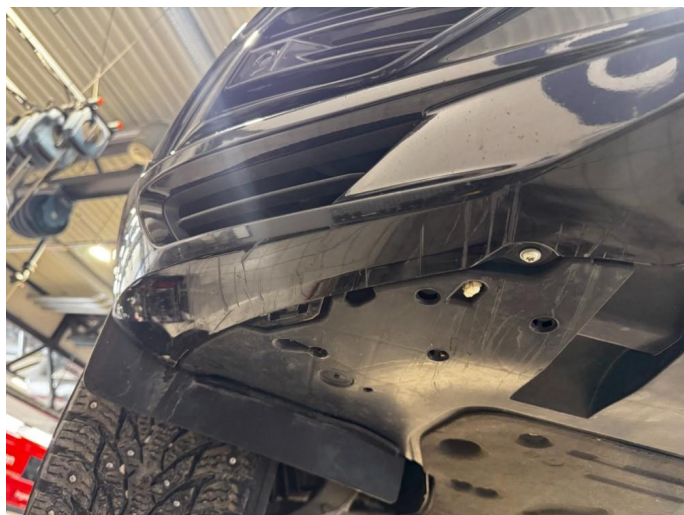
| Punkt | Beskrivelse | Plassering |
|---|---|---|
| 1.11 Støtfanger | skrubbskader underkant | høyre foran - midten foran |

1.11 Skrubbskader underkant

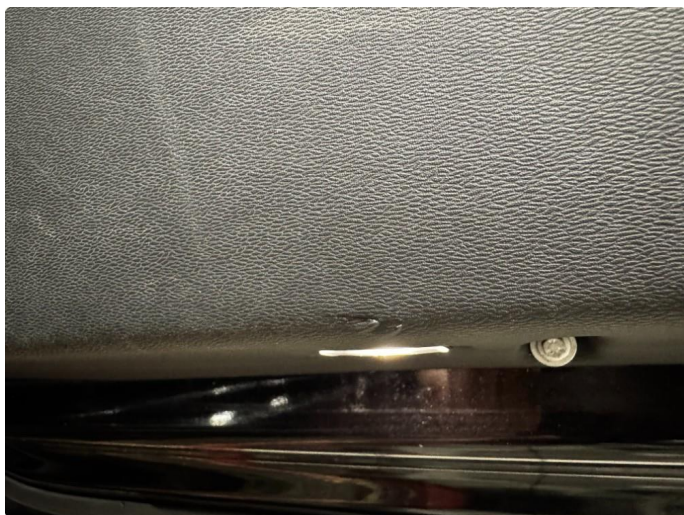
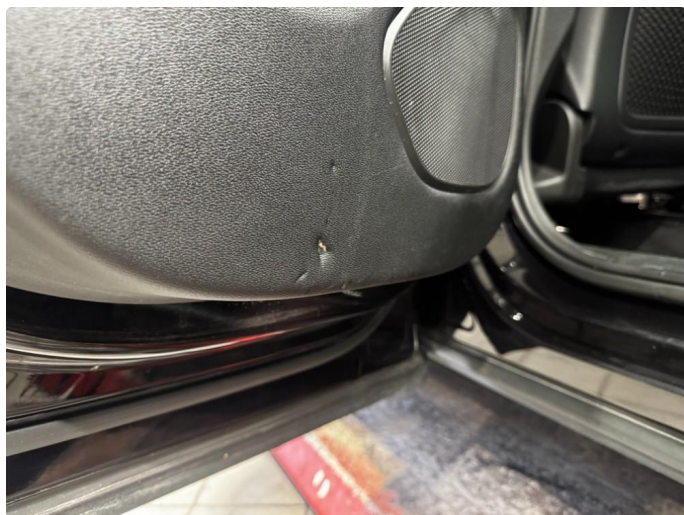
| Punkt | Beskrivelse | Plassering |
|---|---|---|
| 3.1 Dørtrekk | skadet/merker etter utstyr | høyre foran - venstre bak |

3.1 Skadet/merker etter utstyr

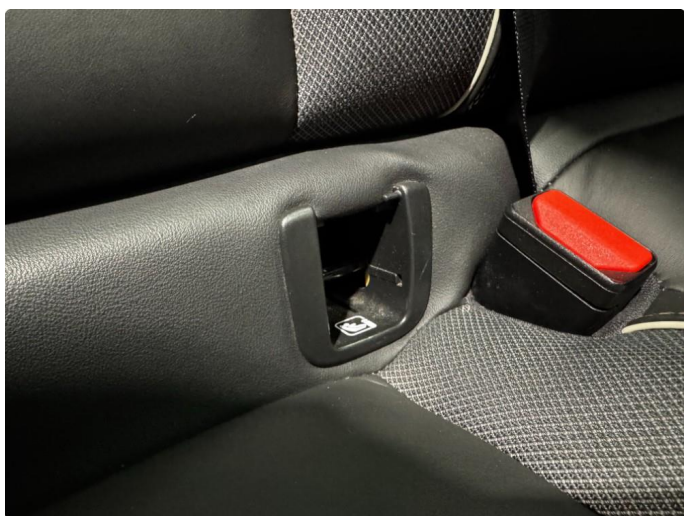
| Punkt | Beskrivelse | Plassering |
|---|---|---|
| 3.2 Seter | mangler deksel over ISOfixfeste | midten bak |

3.2 Mangler deksel over ISOfixfeste
