SKODA SUPERB / 3T 200 HK AUTOMAT 4WD

TESTDATO: 21.07.2026

KODE: 2076366

CHASSISNR: TMBLR9NPXP7009626

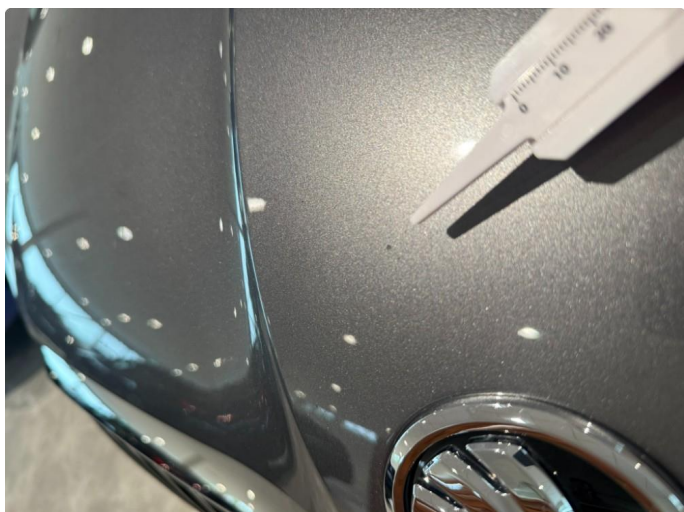
| Punkt | | Beskrivelse | Plassering |
|---|---|---|---|
| 1.1 | Panser | Noe steinsprang på panser. | Panser |

1.1 Noe steinsprang på panser.

| Noe steinsprang på panser - Normalt iht. alder og km. |

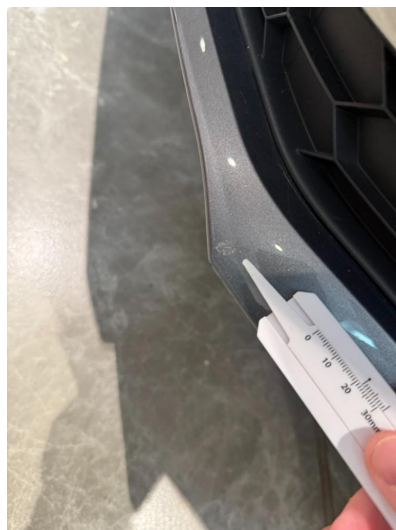
| Punkt | | Beskrivelse | Plassering |
|---|---|---|---|
| 1.2 | Støtfanger | Lite steinsprang/hakk | Nede vesntre |

1.2 Lite steinsprang/hakk
