**VOLVO XC40 2WD**
**TESTDATO: 11.02.2026**
**KODE: 2003223**

<b>EF60809</b>	<b>50 279 KM</b>	<b>29.03.2023</b> Førstegang registrert	<b>Elektrisk</b>
----------------	------------------	--	------------------

NBF Tilstandsrapport er utarbeidet av Norges Bilbransjeforbund og Forbrukerrådet.

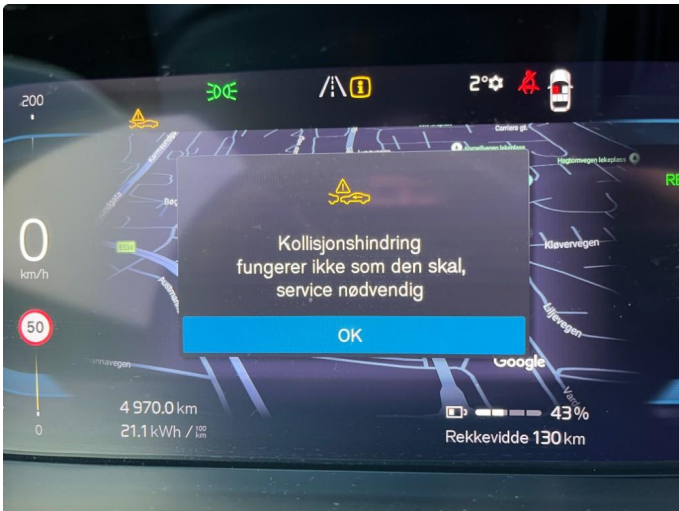
1.1 Varsellampe lyser

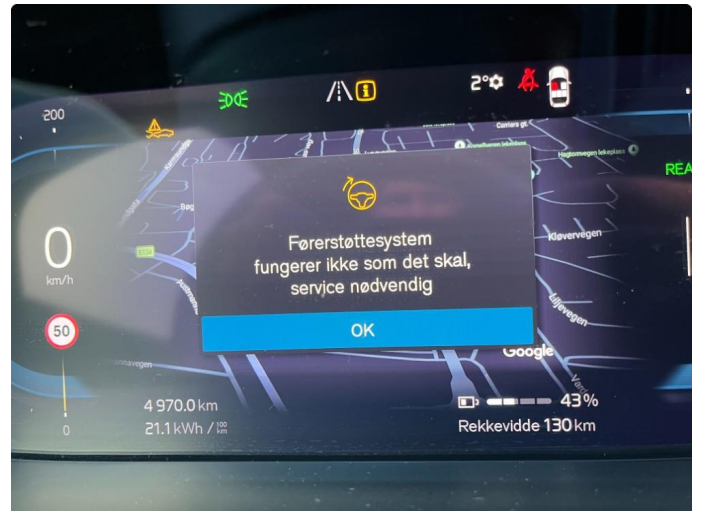
1.1 Varsellampe lyser

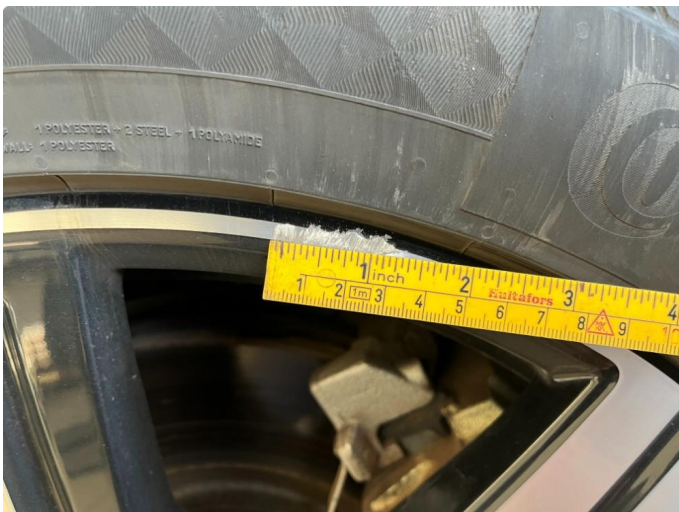
2.1 Kantkjørt felg Diamond Cut

Beregnet pris: 7138,- (inkl. MVA)

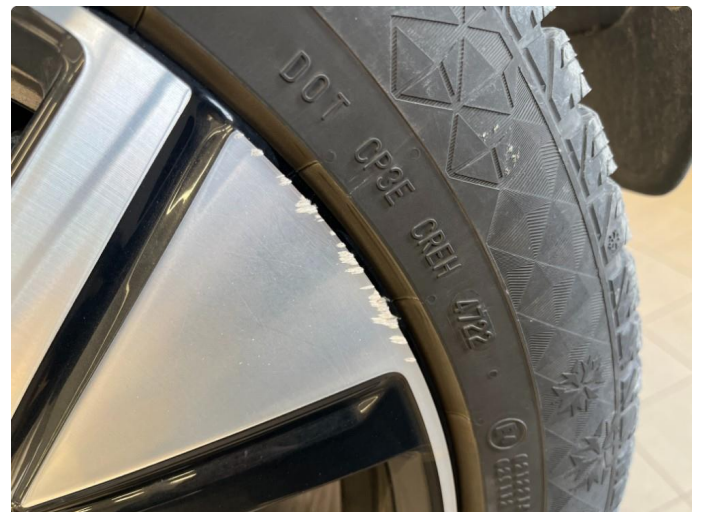
2.1 Kantkjørt felg Diamond Cut

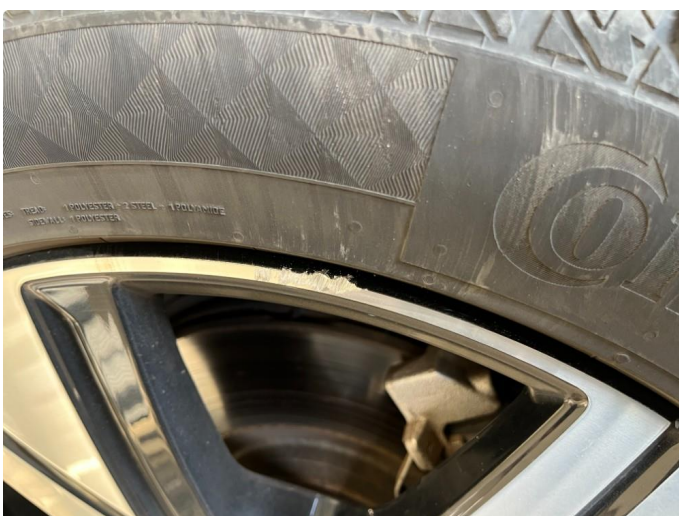
2.1 Kantkjørt felg Diamond Cut

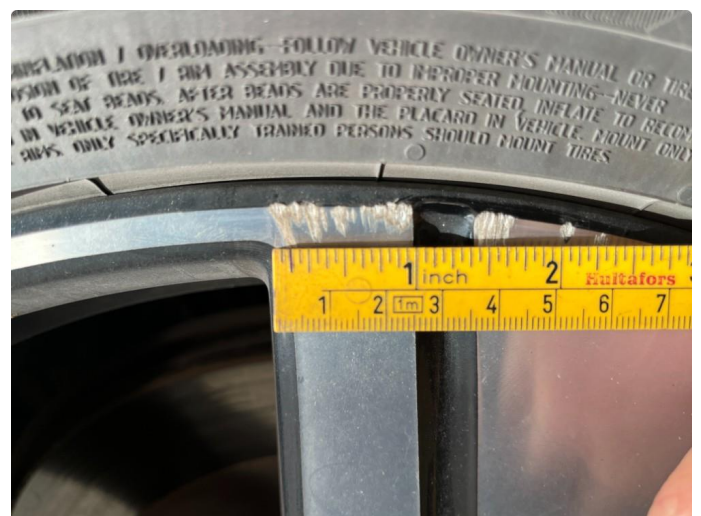
2.1 Kantkjørt felg Diamond Cut
