VOLVO

TESTDATO: 06.08.2026

CHASSISNR: YV1TFEEB9SG002725

NBF Tilstandsrapport er utarbeidet av Norges Bilbransjeforbund og Forbrukerrådet.

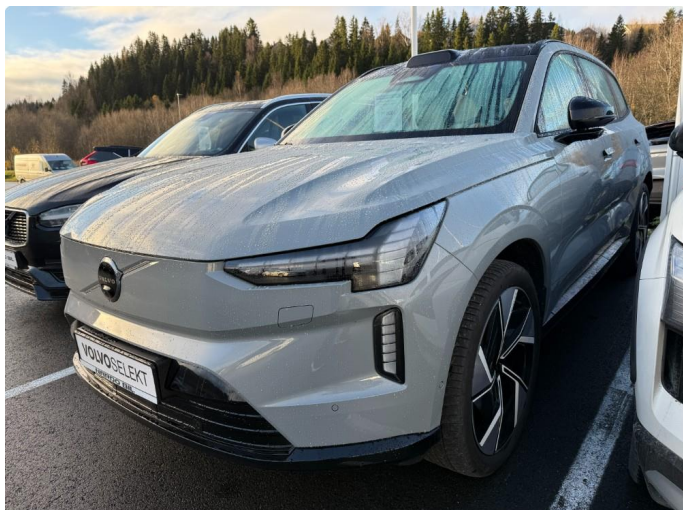
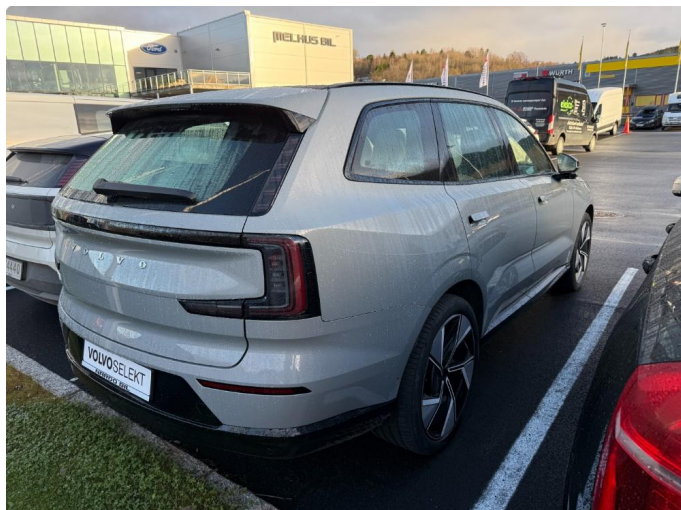
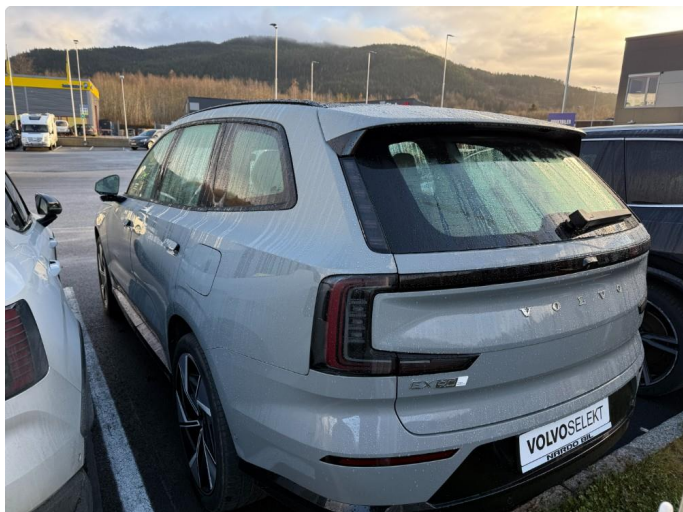
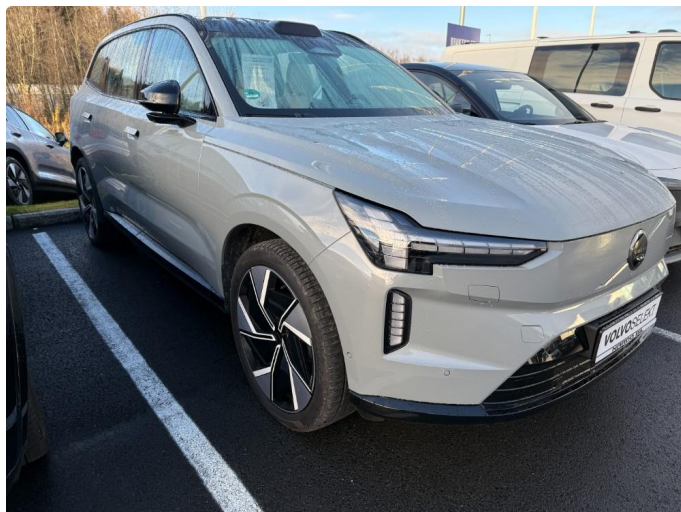
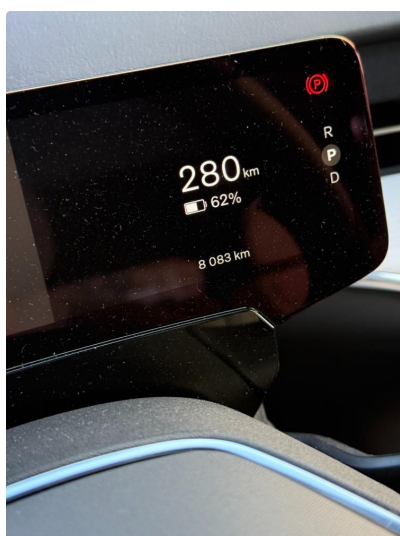
| Punkt | Beskrivelse | Plassering |
|---|---|---|
| 1.1 Opplysninger | Bilen er utstyrt med lidar på taket, men Volvo Cars har lagt ned planene om å utvikle lidarbaserte funksjoner. Lidar vil derfor ikke ha noen funksjonalitet på denne bilen. | |
