**TOYOTA HILUX / AN1P(EU,N) 150 HK MANUELL 4WD**
**TESTDATO: 15.06.2026**
**KODE: 2051032**

**LS89259**

**Diesel**
**CHASSISNR: AHTHB3CC202016213**
**BRUKTIMPORT: Nei**
**KJØRETØY: Varebil**
**FRIST FOR PKK: 30.09.2027**

NBF Tilstandsrapport er utarbeidet av Norges Bilbransjeforbund og Forbrukerrådet.

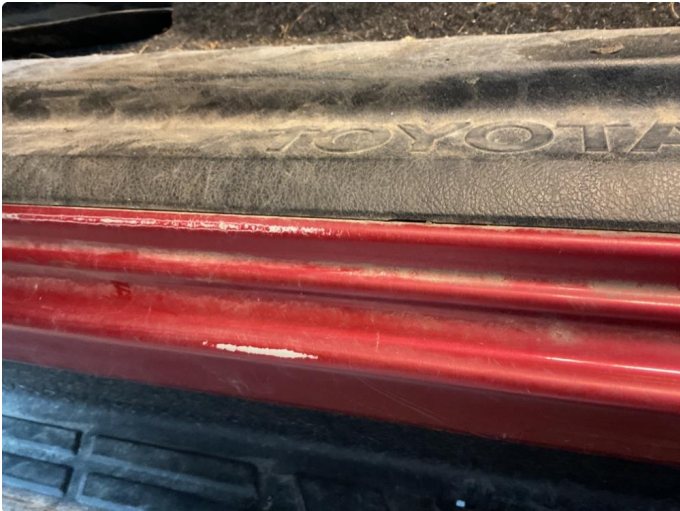
1.1 Slitt innsteg fører dør

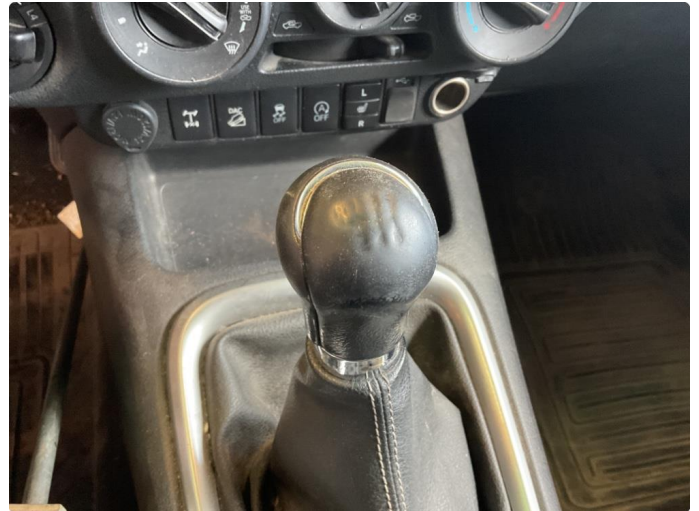
2.1 Slitt gir kule
