TOYOTA COROLLA / ZE1HE(EU,M) 2WD

CHASSISNR: SB1Z93BE20E360126

NBF Tilstandsrapport er utarbeidet av Norges Bilbransjeforbund og Forbrukerrådet.

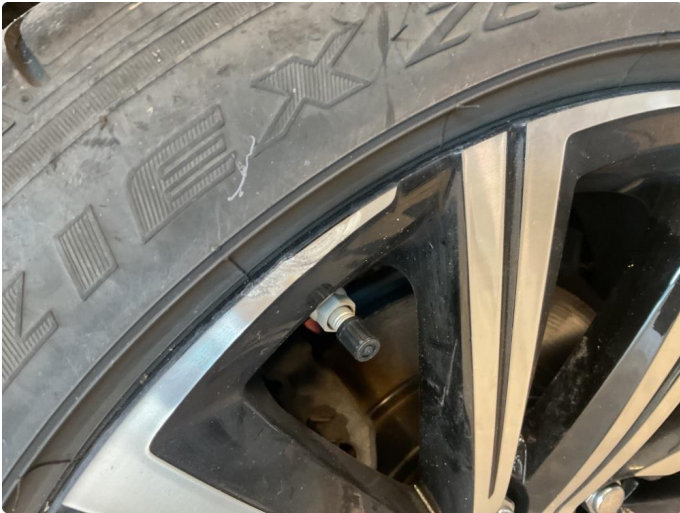
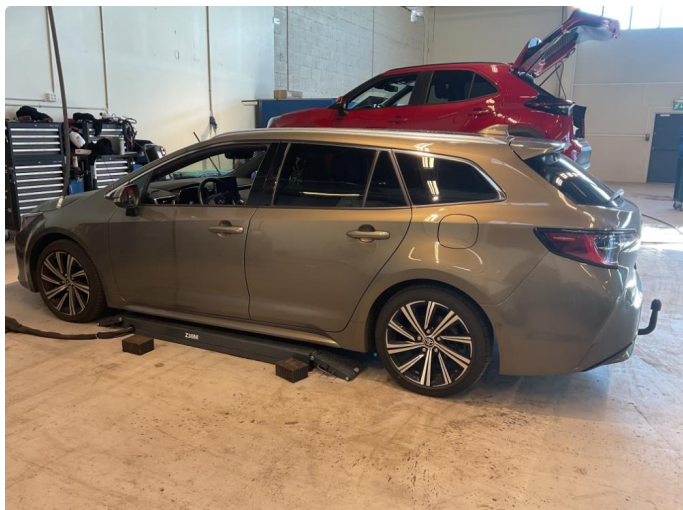
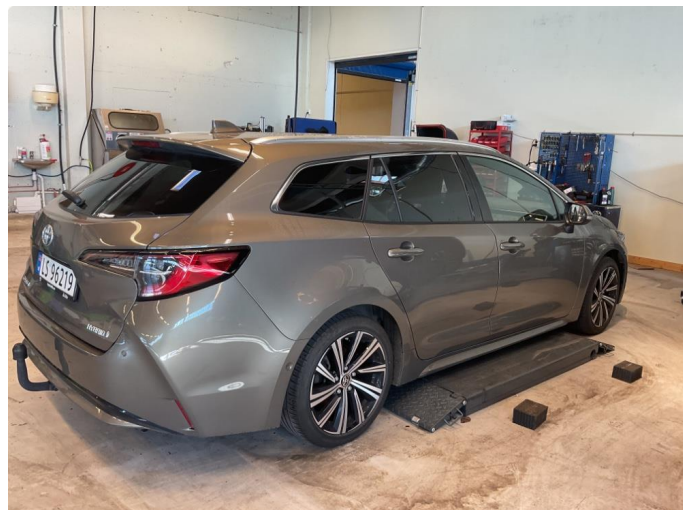
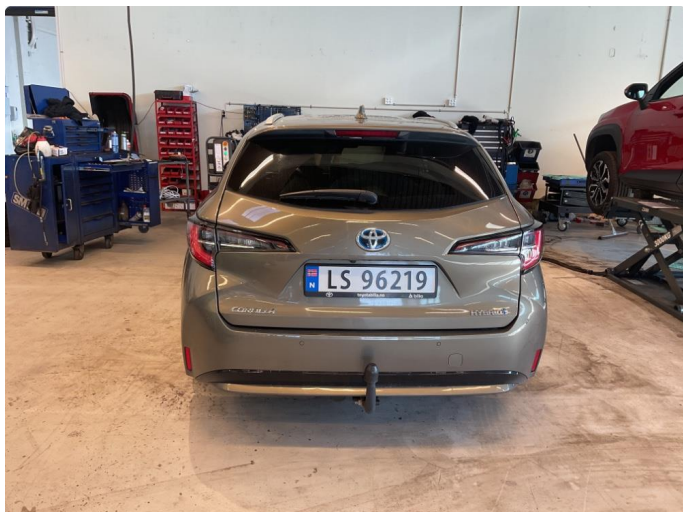
| Punkt | | Beskrivelse | Plassering |
|---|---|---|---|
| 1.1 | Dekk/Felger | kantkjørt felg | |

1.1 Kantkjørt felg
