TOYOTA PROACE / V 122 HK AUTOMAT 2WD

TESTDATO: 24.06.2026

RL52303

CHASSISNR: YARVFAHK8GZ193165

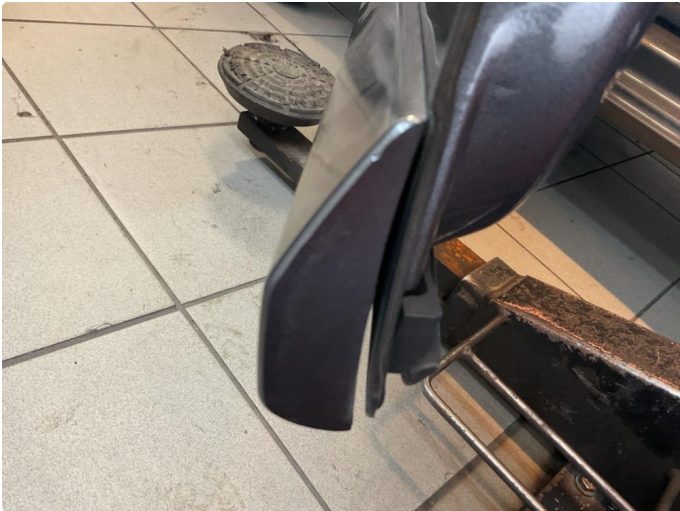
| Punkt | | Beskrivelse | Plassering |
|---|---|---|---|
| 1.1 | Dører | øvrige feil | |

1.1 Øvrige feil

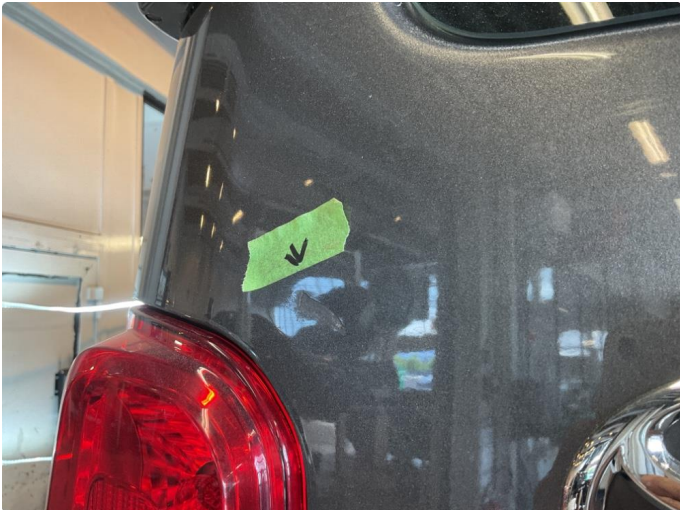
| Punkt | | Beskrivelse | Plassering |
|---|---|---|---|
| 1.2 | Bakluke | bulk med lakkskade | |

1.2 Bulk med lakkskade

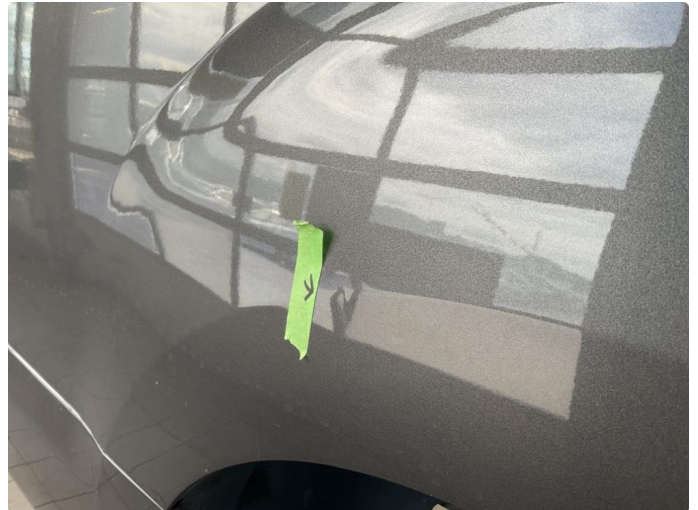
| Punkt | | Beskrivelse | Plassering |
|---|---|---|---|
| 1.3 | Skjermer | bulk | |

1.3 Bulk

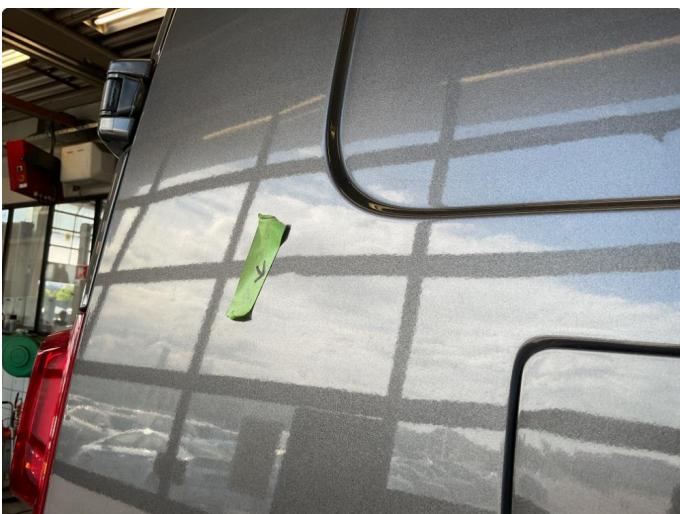
1.3 Bulk

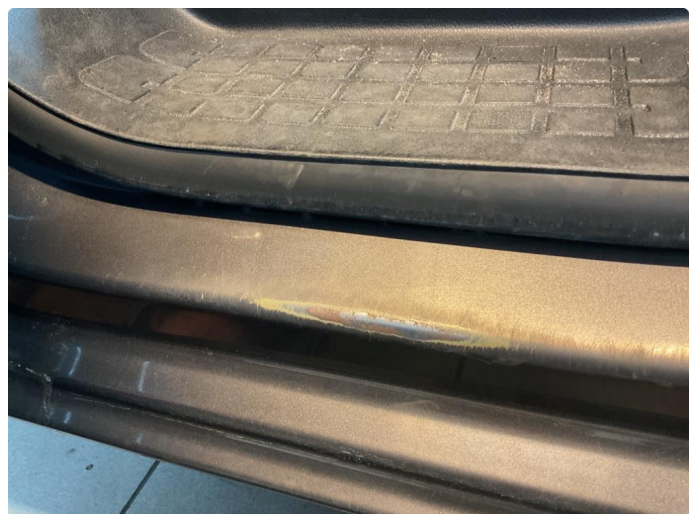
| Punkt | | Beskrivelse | Plassering |
|---|---|---|---|
| 1.4 | Døråpning | slitt innsteg | |

1.4 Slitt innsteg
