VOLVO EX30 / 2 2WD

TESTDATO: 28.08.2026

CHASSISNR: YV12ZEL99RS068637

NBF Tilstandsrapport er utarbeidet av Norges Bilbransjeforbund og Forbrukerrådet.

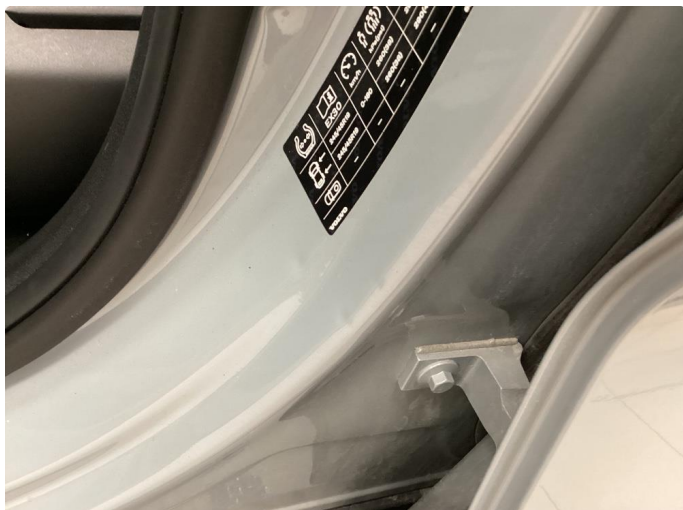
| Punkt | Beskrivelse | Plassering |
|---|---|---|
| 1.1 Døråpning | Lite hakk i døråpning førerdør. | |

1.1 Lite hakk i døråpning førerdør.

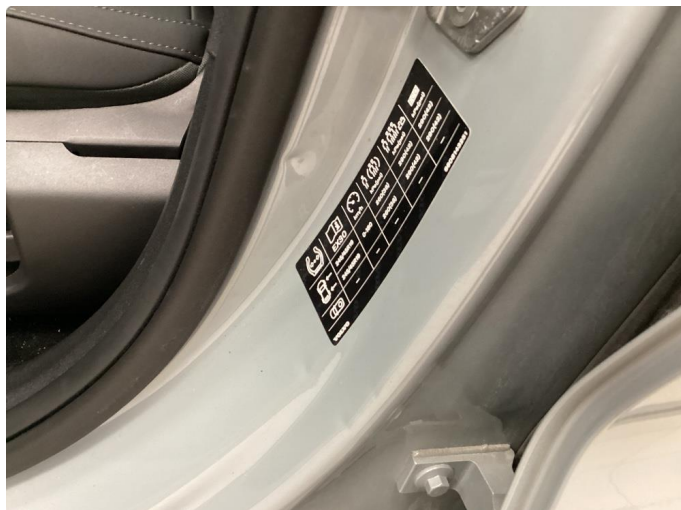
1.1 Lite hakk i døråpning førerdør.
