Vurdering av unormal slitasje

FORD KUGA 140 HK AUTOMAT 4X4

TESTDATO: 07.11.2025

ZZ16609

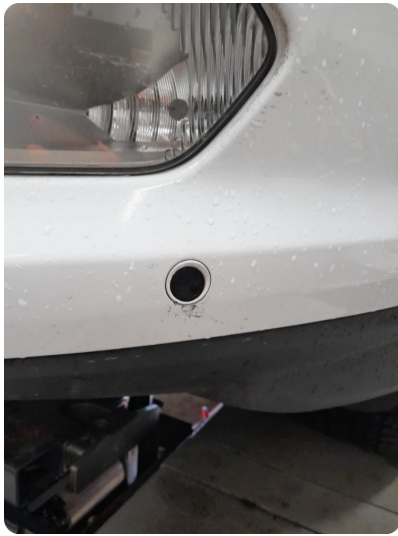
1.1 Øvrige feil
En parkeringsensor foran som ikke er lakkert

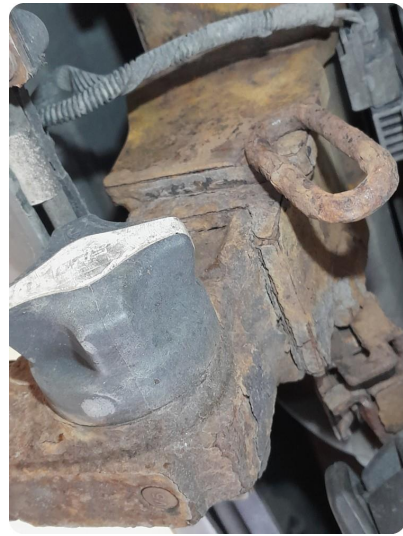
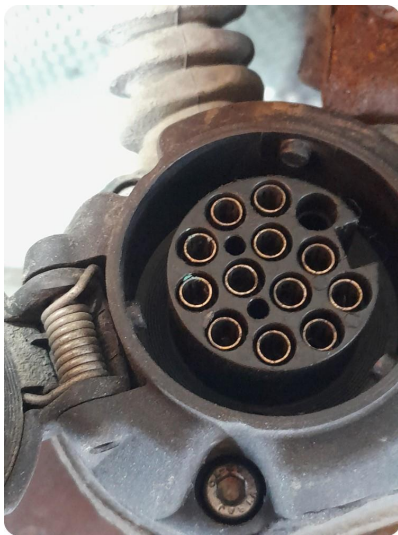
2.1 Øvrige feil
Litt ir i hengerkontakt + avtagbart hengerkrok
sitter fast

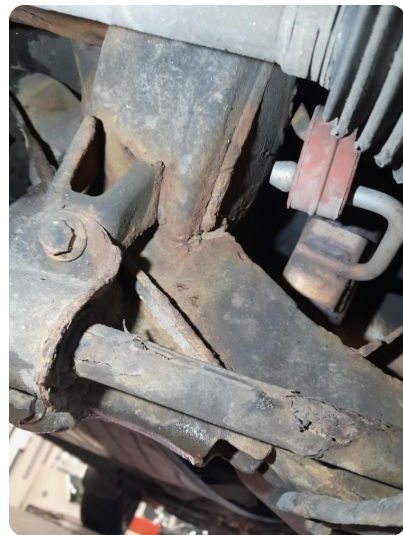
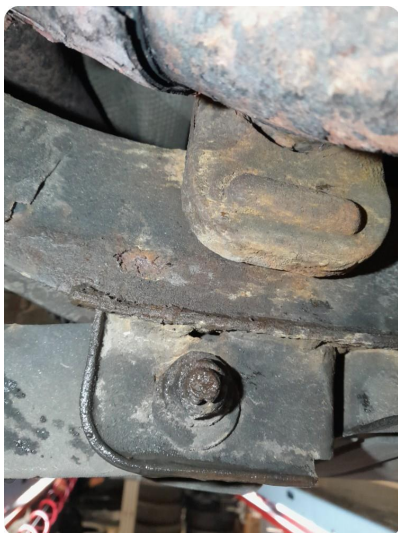
2.2 Rust
Er en del rust på understell. Ikke noe farlig rust
foreløpig.

2.2 Rust
Er en del rust på understell. Ikke noe farlig rust foreløpig.

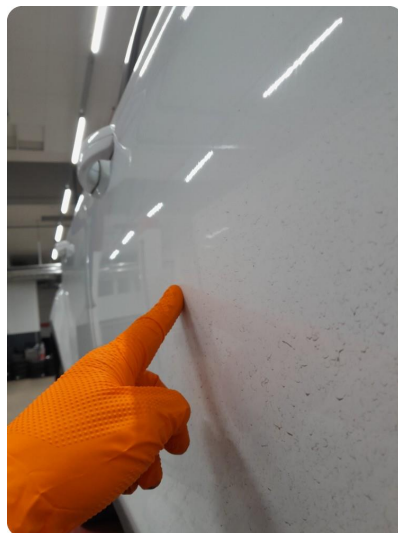
2.3 Bulk
Liten bulk på h fordør

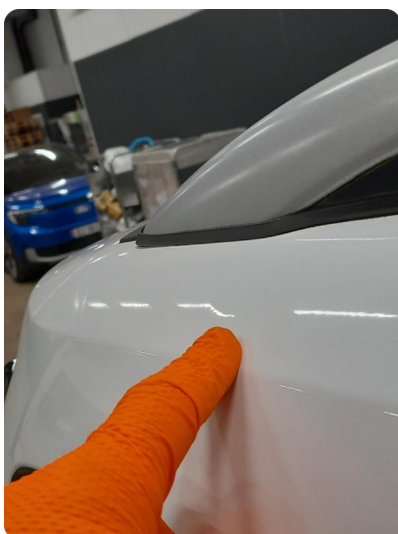
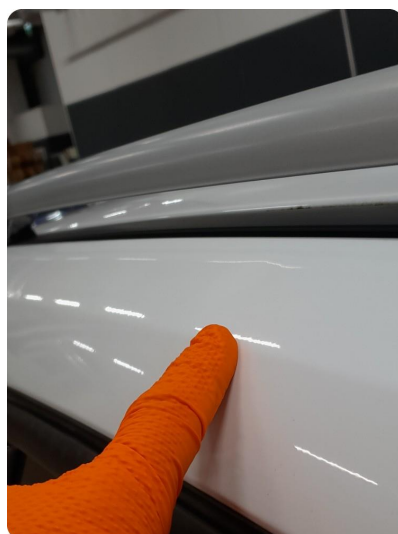
2.5 Bulk
To småbulker på tak h side.

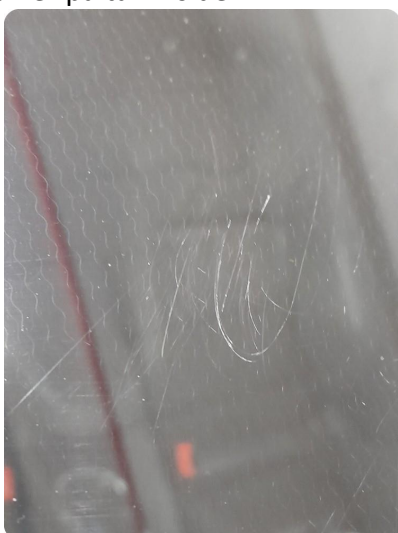
2.6 Slitt
Frontrute er slitt

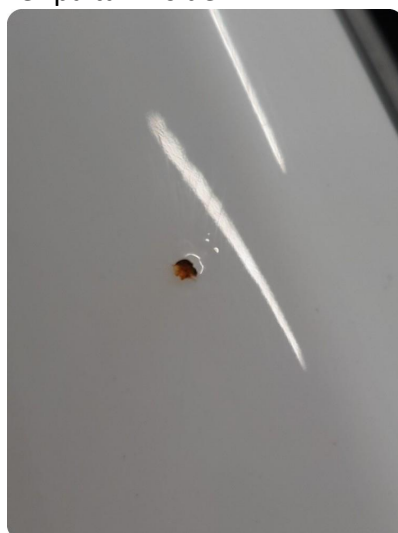
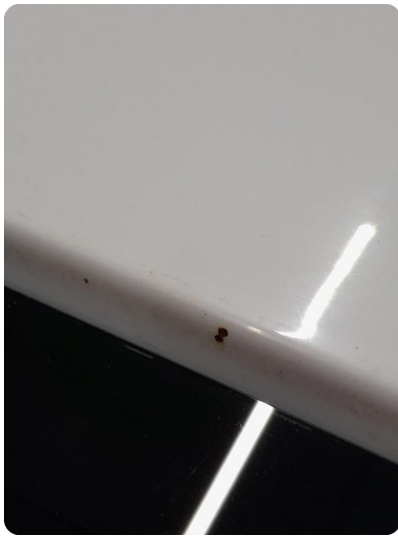
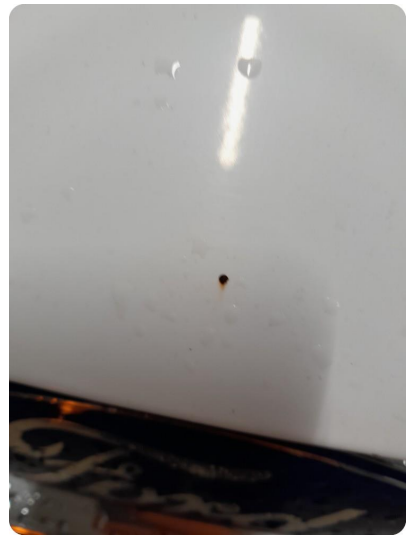
2.7 Lakkskade
Noen steinsprut rundt på bilen

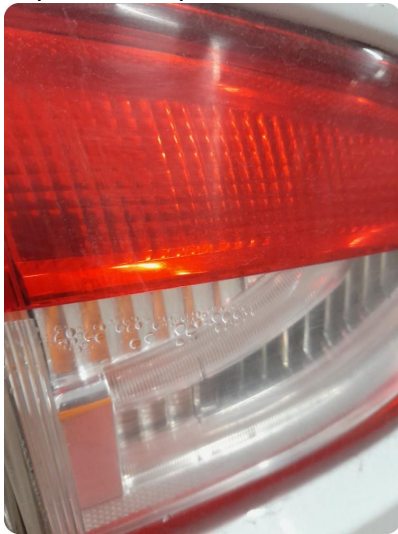
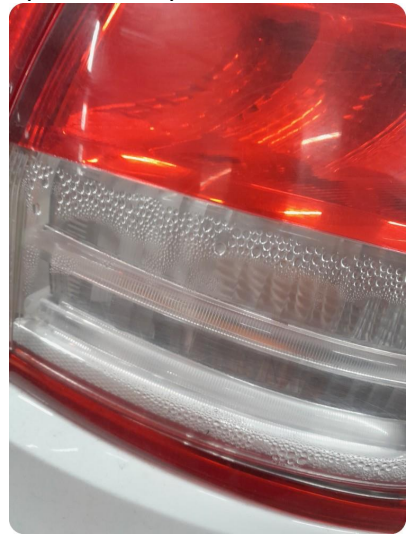
3.1 Dugg/fukt
Dugg i baklamper, ytre h side og indre v side

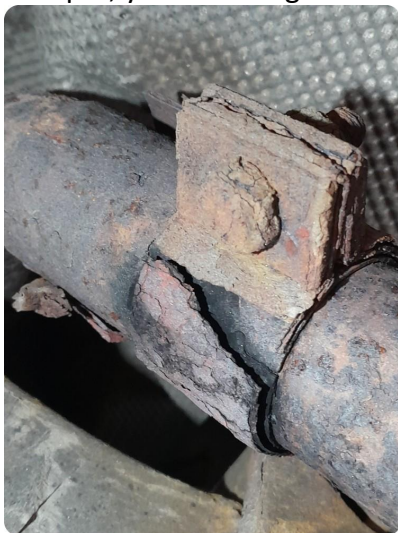
4.1 Eksoslekkasje
Defekt eksosklemme på bakre lydpotte

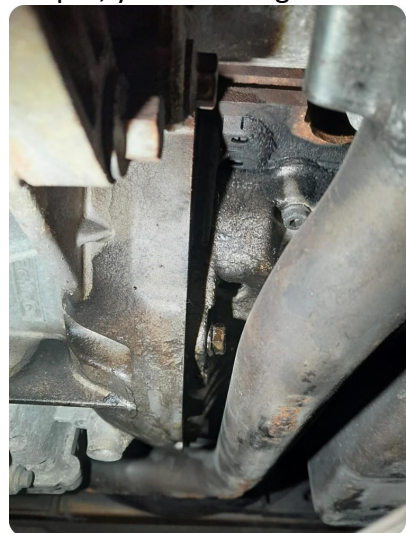
4.3 Svetter
Svetting/lekkasje mellom motor og girkasse.

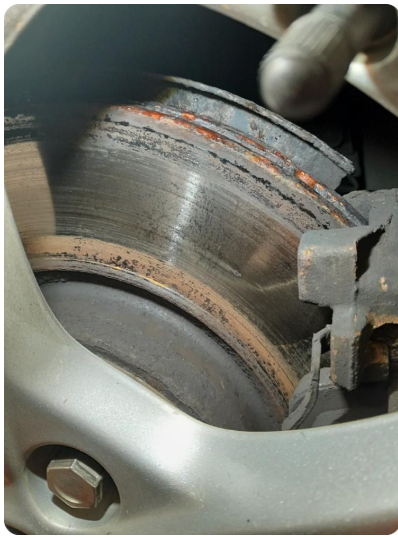
5.1 Rust
Noe slitekant + rust på bremsler. Er innenfor.

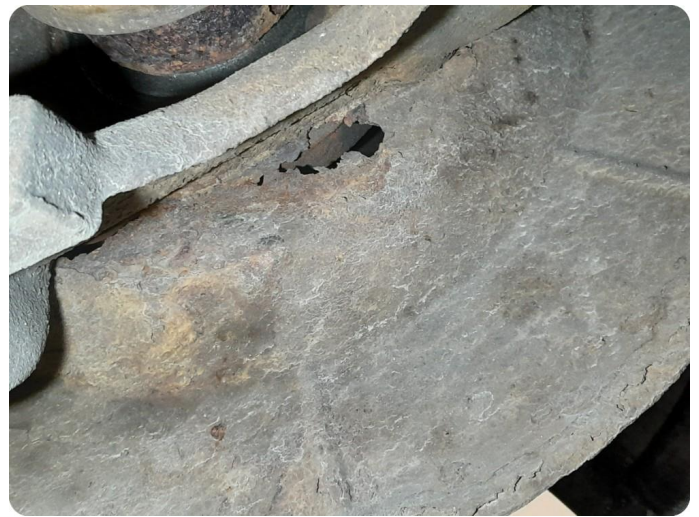
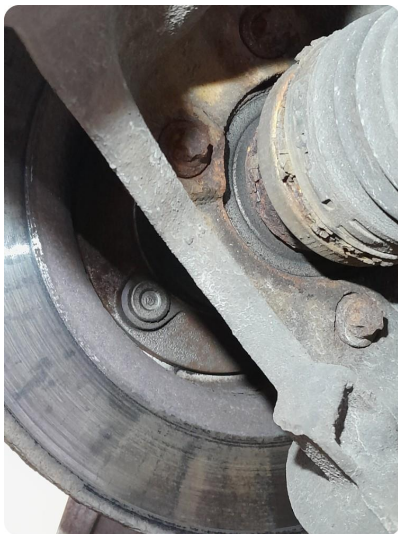
5.2 Mangler
Mangler bremseskjold h side bak + rustet hull v side bak

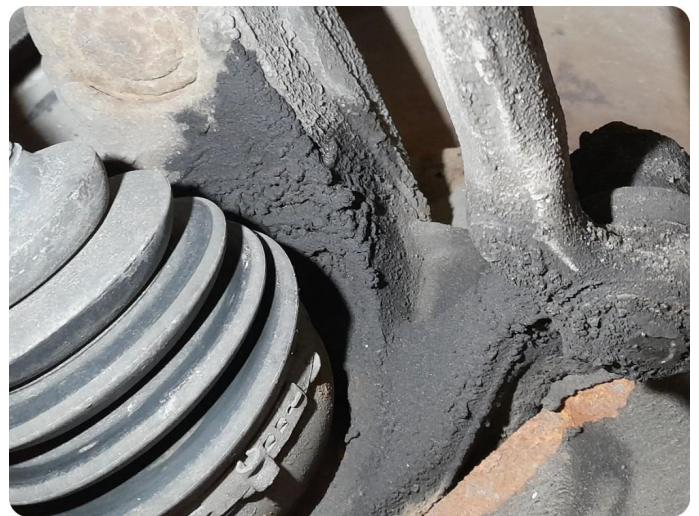
6.1 Øvrige feil
Ser spor av fett ved hjulnav v side foran. Kan ikke finne noe søl eller skade på drivakselmansjett. Mulig dette er gammelt og at feilen har blitt utbedret. P.s Ny nedre bærekule på samme side.

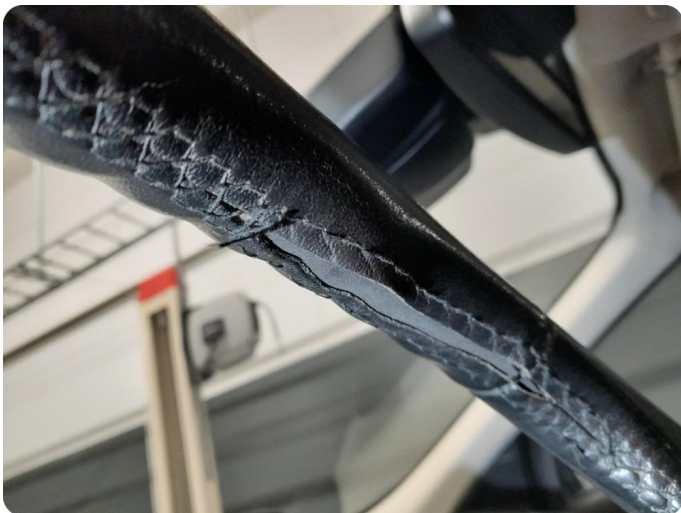
7.2 Slitt
Søm på ratt har gått opp. Mulig dette kan sys. Blir dyrere hvis rattet må skiftes!
