KIA SOUL 2WD

TESTDATO: 14.05.2025

CHASSISNR: KNAJ3811FN7026871

NBF Tilstandsrapport er utarbeidet av Norges Bilbransjeforbund og Forbrukerrådet.

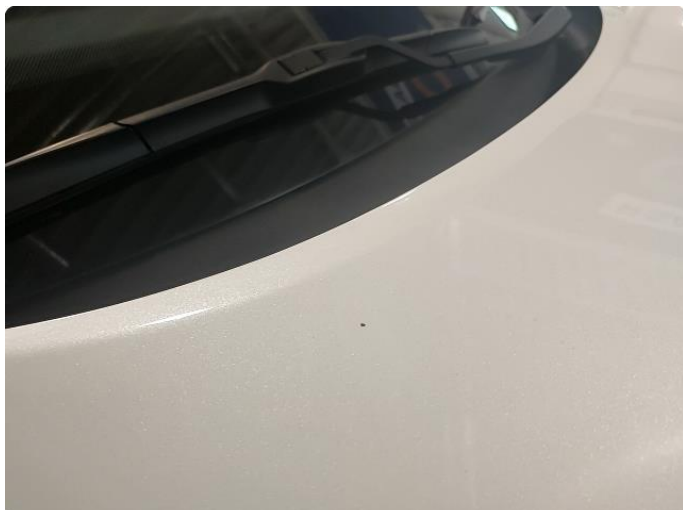
| Punkt | Beskrivelse | Plassering |
|---|---|---|
| 1.1 Panser | Steinsprut, ikke rust | |

1.1 Steinsprut, ikke rust

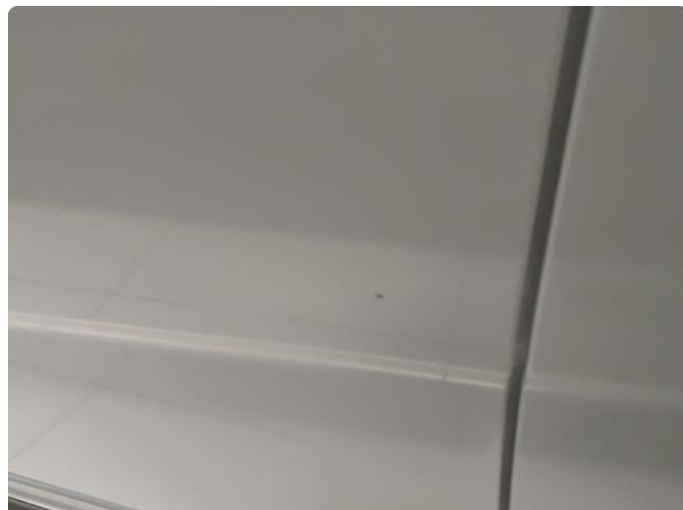
| Punkt | Beskrivelse | Plassering |
|---|---|---|
| 1.2 Dører | Steinsprut | |

1.2 Steinsprut

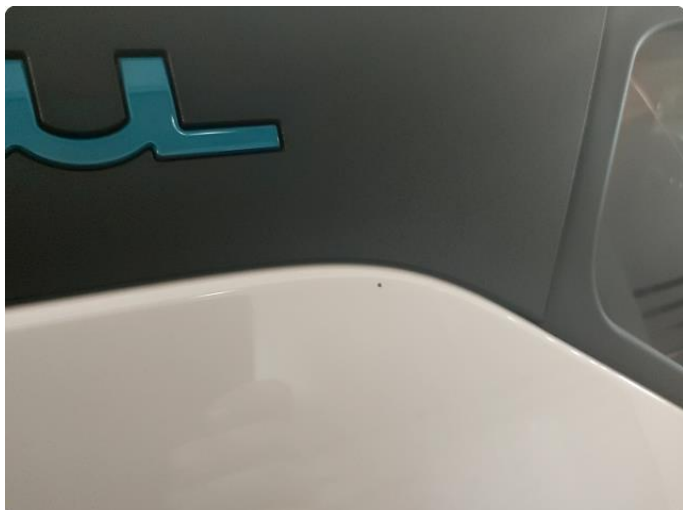
| Punkt | Beskrivelse | Plassering |
|---|---|---|
| 1.3 Skjermer | Steinsprut. Høyre side | |

1.3 Steinsprut. Høyre side

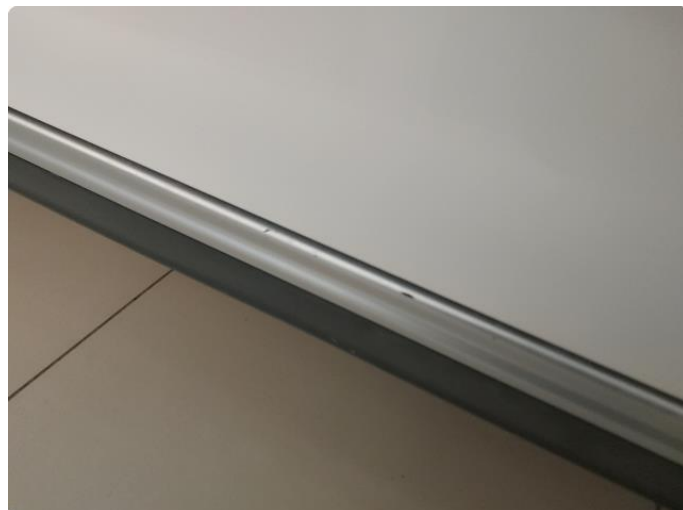
| Punkt | Beskrivelse | Plassering |
|---|---|---|
| 1.4 Døråpning | Steinsprutsprut, høyre side foran | |

1.4 Steinsprutsprut, høyre side foran

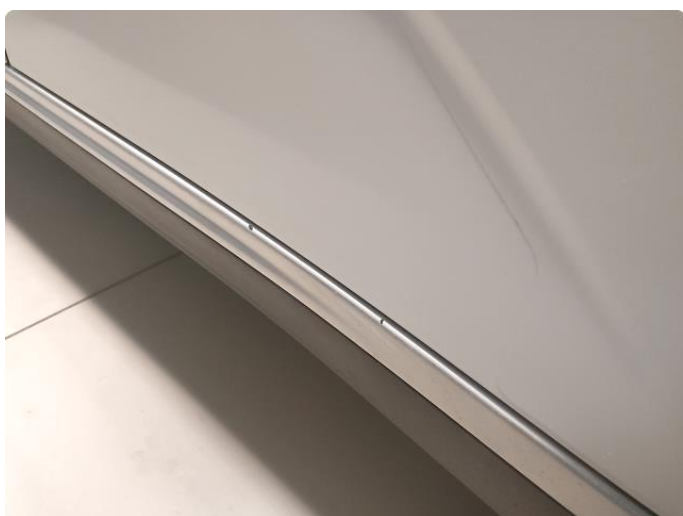
| Punkt | Beskrivelse | Plassering |
|---|---|---|
| 1.5 Døråpning | Steinsprut. Venstre side | |

1.5 Steinsprut. Venstre side
