**MERCEDES-BENZ CITAN / MFK 95 HK MANUELL 2WD**
**TESTDATO: 17.09.2026**
**KODE: 2120626**

**NV80186**

NBF Tilstandsrapport er utarbeidet av Norges Bilbransjeforbund og Forbrukerrådet.

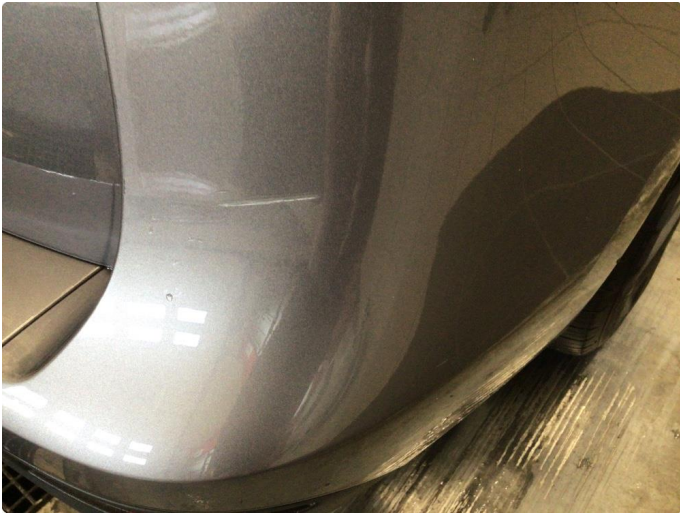
| Punkt | | Beskrivelse | Plassering |
|---|---|---|---|
| 1.1 | Støtfanger | Bak, små riper | |

1.1 Bak, små riper

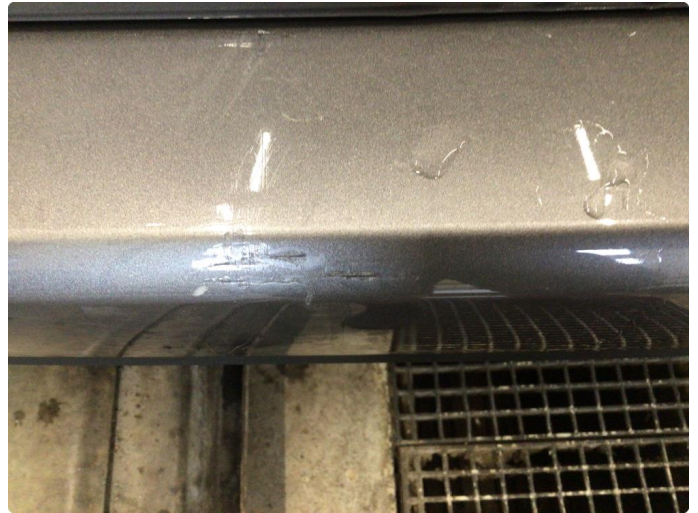
1.1 Bak, små riper

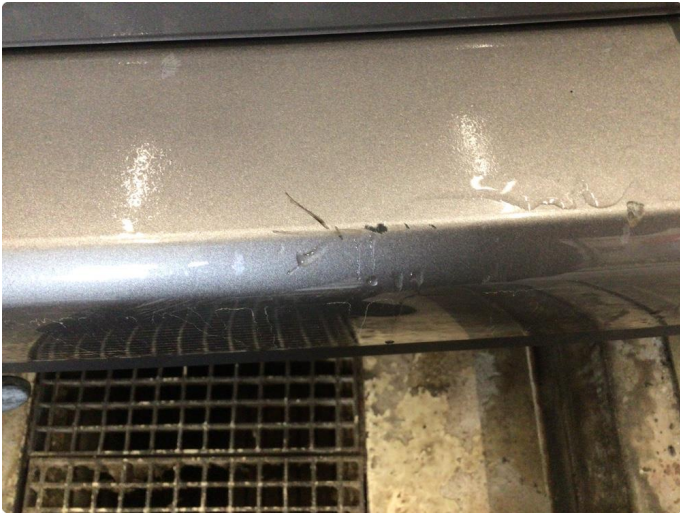
1.1 Bak, små riper
