ISUZU D-MAX / BTF 163 HK AUTOMAT 4WD

TESTDATO: 06.08.2026

NBF Tilstandsrapport er utarbeidet av Norges Bilbransjeforbund og Forbrukerrådet.

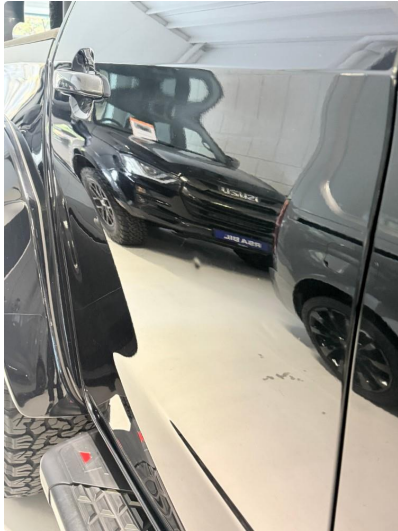
| Punkt | | Beskrivelse | Plassering |
|---|---|---|---|
| 1.1 | Dører | Bulk, lite synlig | Bakdør, passasjer side |

1.1 Bulk, lite synlig

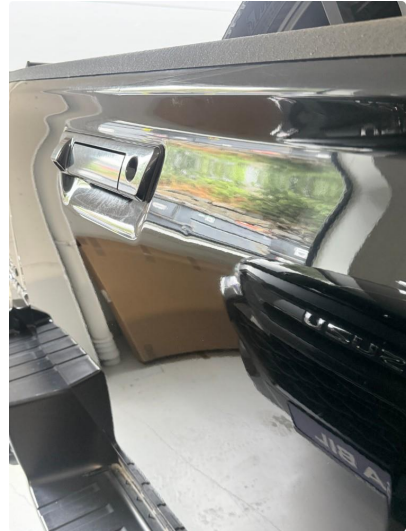
| Punkt | | Beskrivelse | Plassering |
|---|---|---|---|
| 1.2 | Bakluke | Bulk | H. side for lås |

1.2 Bulk
