HYUNDAI I20, I20 ACTIVE 100 HK MANUELL 2WD

TESTDATO: 06.06.2025

ZH46741

NBF Tilstandsrapport er utarbeidet av Norges Bilbransjeforbund og Forbrukerrådet.

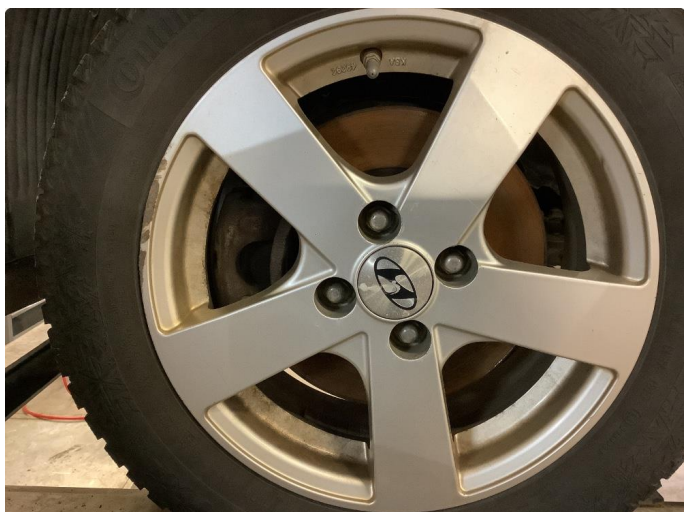
| Punkt | | Beskrivelse | Plassering |
|---|---|---|---|
| 1.1 | Dekk/Felger | kantkjørt felg | |

1.1 Kantkjørt felg

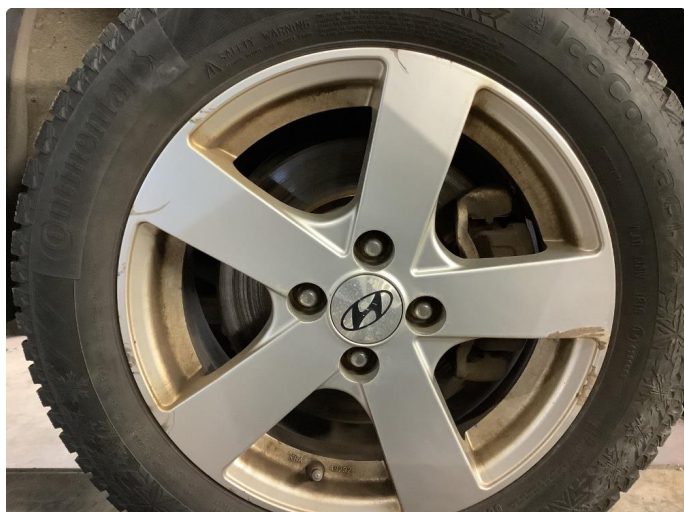
1.1 Kantkjørt felg

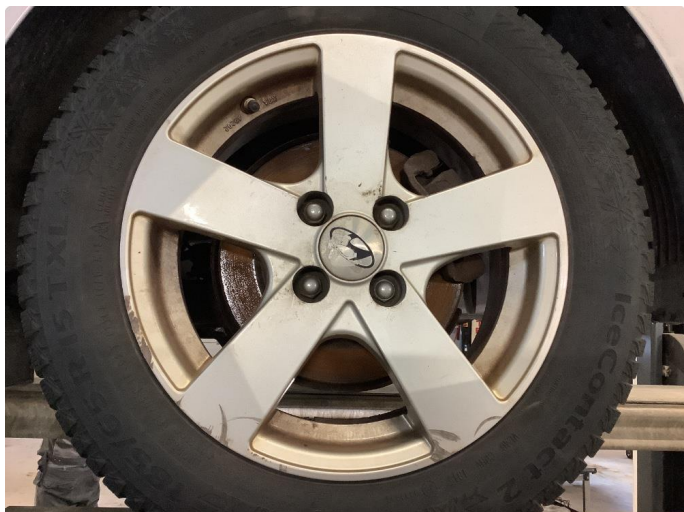
1.1 Kantkjørt felg

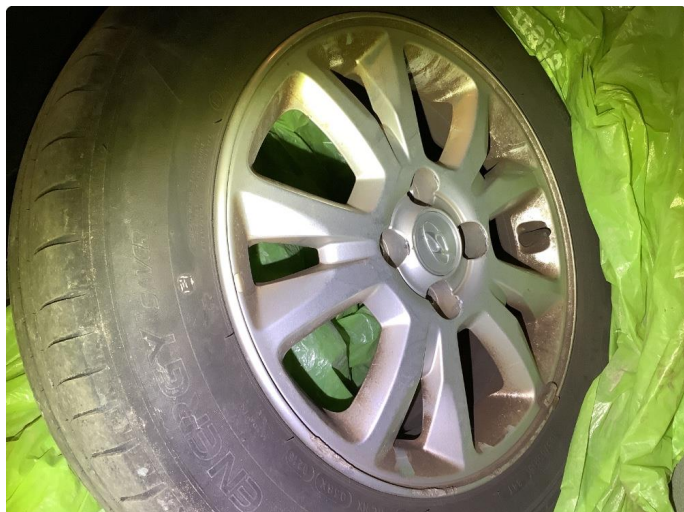
| Punkt | | Beskrivelse | Plassering |
|---|---|---|---|
| 1.2 | Dekk/Felger | kantkjørt felg | |

1.2 Kantkjørt felg
