BMW 525D / 560L 163 HK AUTOMAT 2WD

TESTDATO: 09.10.2026

PP87227

NBF Tilstandsrapport er utarbeidet av Norges Bilbransjeforbund og Forbrukerrådet.

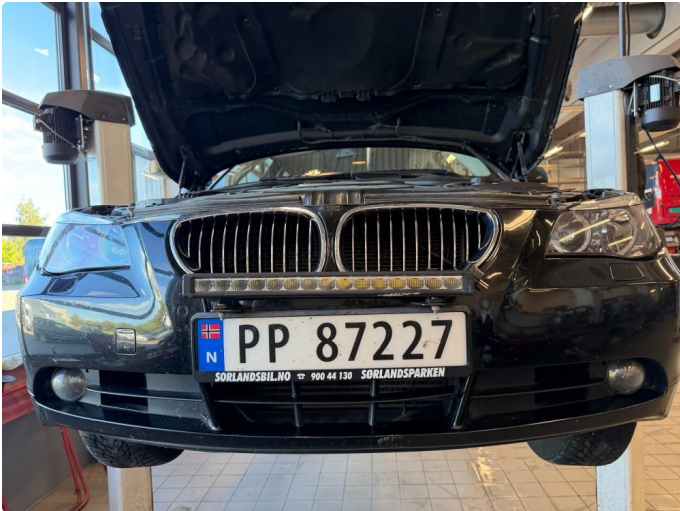
| Punkt | | Beskrivelse | Plassering |
|---|---|---|---|
| 1.1 | Lakk | generelt mye bruksslitasje | |

1.1 Generelt mye bruksslitasje

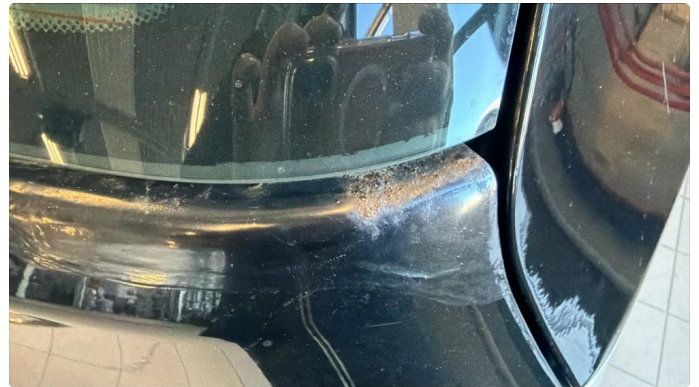
| Punkt | | Beskrivelse | Plassering |
|---|---|---|---|
| 1.2 | Bakluke | rust/korrosjon | |

1.2 Rust/korrosjon

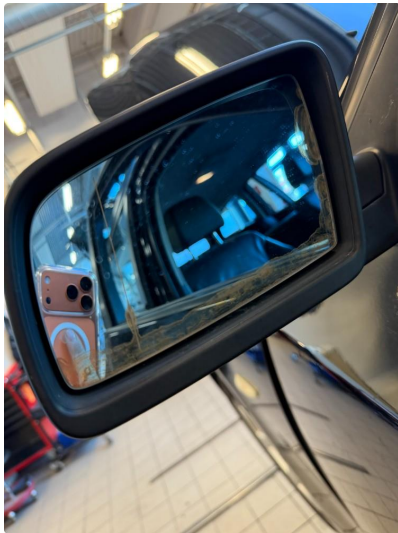
| Punkt | | Beskrivelse | Plassering |
|---|---|---|---|
| 1.3 | Speil | speilglass defekt | |

1.3 Speilglass defekt

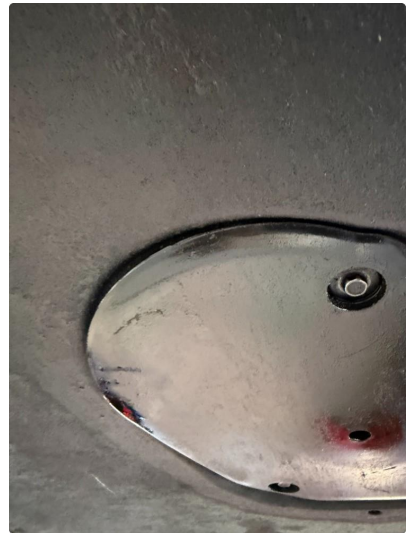
| Punkt | | Beskrivelse | Plassering |
|---|---|---|---|
| 2.1 | Lekkasjer | oljelekkasje fra motor | |

2.1 Oljelekkasje fra motor
