TESTDATO: 14.09.2026

NBF Tilstandsrapport er utarbeidet av Norges Bilbransjeforbund og Forbrukerrådet.

## OPPSUMMERT STATUS PÅ KJØRETØY

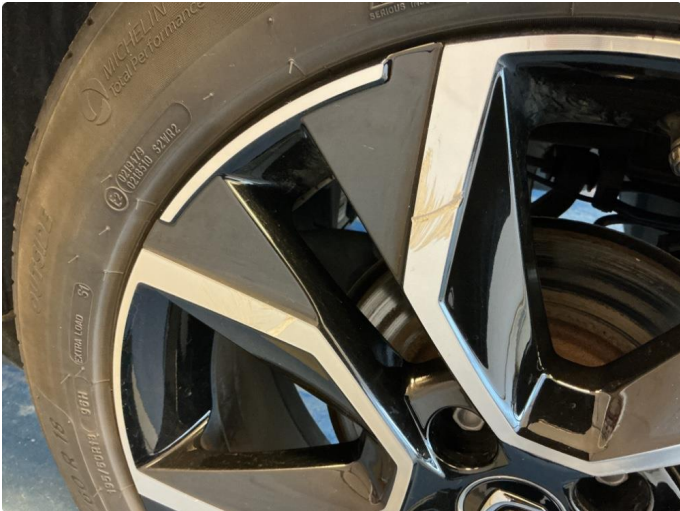
| Punkt | Beskrivelse | Plassering |
|---|---|---|
| 1.1 Dekk/Felger | Kosmetiske skrammer på 2 sommerfelger | venstre bak |

1.1 Kosmetiske skrammer på 2 sommerfelger
