TOYOTA HILUX HL8A 4WD 150 HK MANUELL 4WD

TESTDATO: 06.05.2025

XD86605

NBF Tilstandsrapport er utarbeidet av Norges Bilbransjeforbund og Forbrukerrådet.

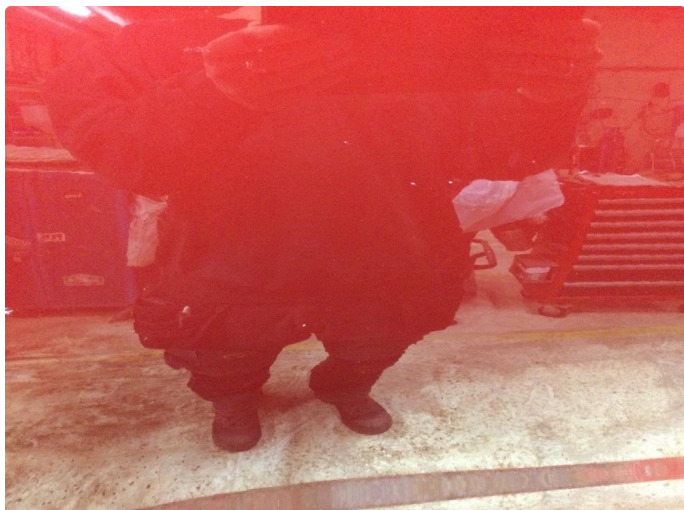
| Punkt | Beskrivelse | Plassering |
|---|---|---|
| 1.1 Lakk | Noe steinsprut | |

1.1 Noe steinsprut

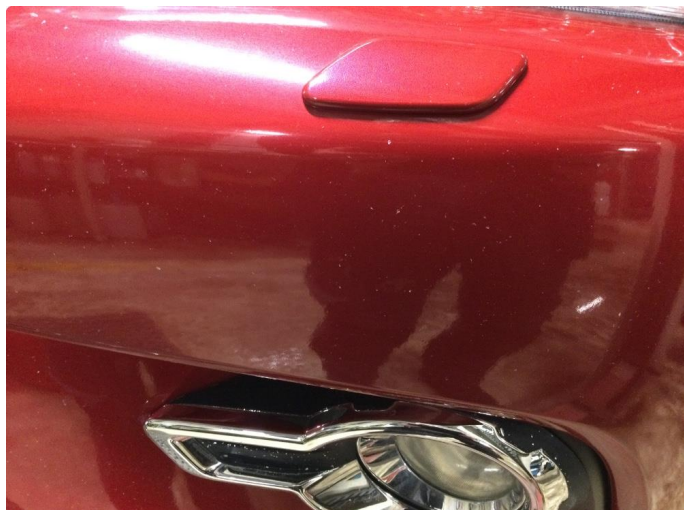
1.1 Noe steinsprut

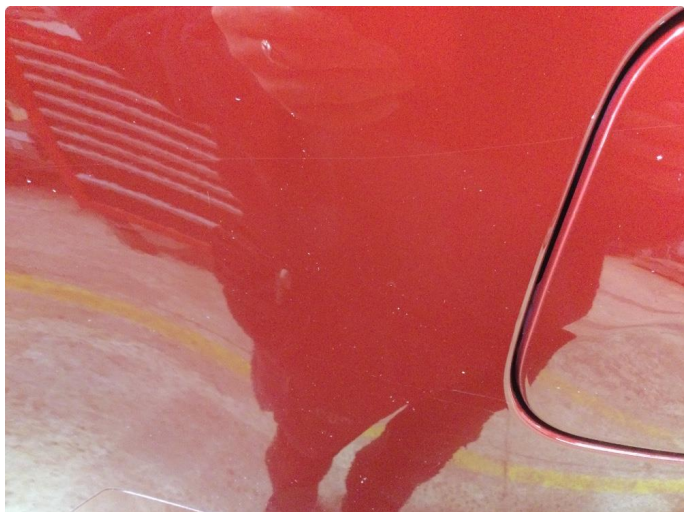
1.1 Noe steinsprut

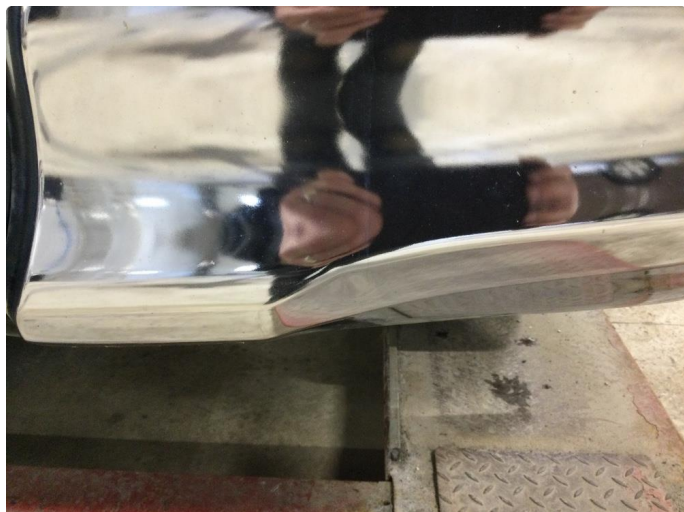
| Punkt | Beskrivelse | Plassering |
|---|---|---|
| 1.2 Støtfanger | p-bulk | høyre bak - venstre bak |

1.2 P-bulk

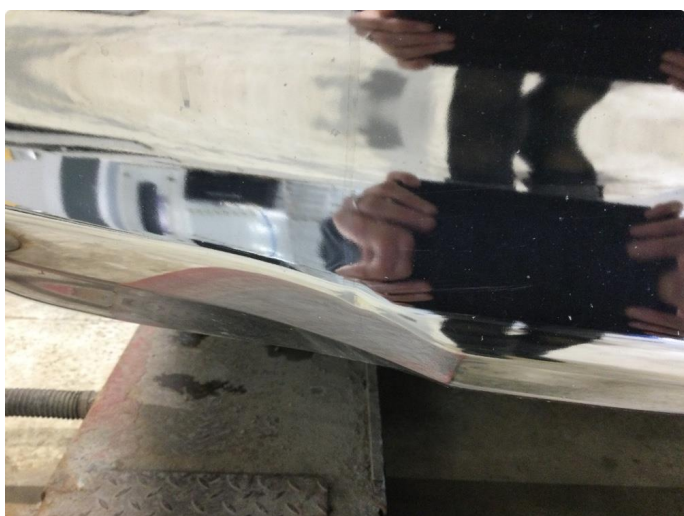
1.2 P-bulk
