POLESTAR
TESTDATO: 29.05.2026
KODE: 2037153

**YSM4ZPAA
3SF405314**

CHASSISNR: YSM4ZPAA3SF405314

NBF Tilstandsrapport er utarbeidet av Norges Bilbransjeforbund og Forbrukerrådet.

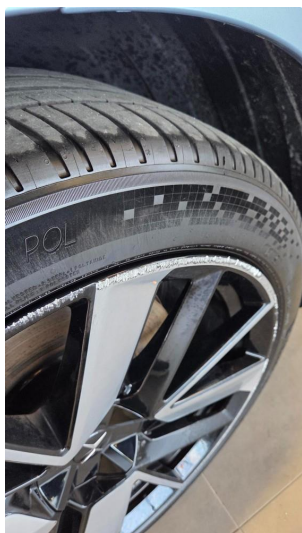
1.1 Sommerhjul - Alle 4 er kantkjørt

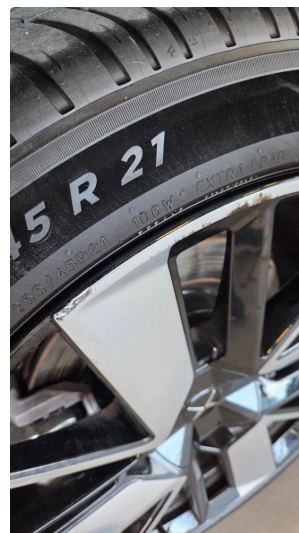
1.1 Sommerhjul - Alle 4 er kantkjørt

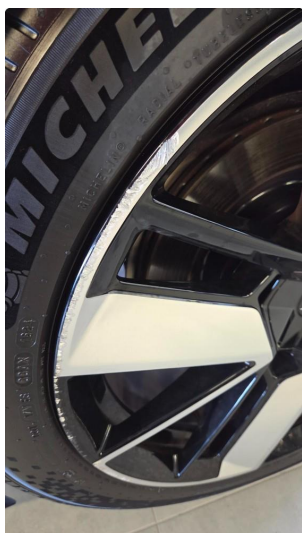
1.1 Sommerhjul - Alle 4 er kantkjørt

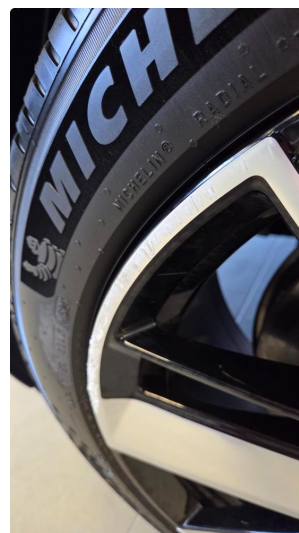
1.1 Sommerhjul - Alle 4 er kantkjørt
