VOLKSWAGEN

TESTDATO: 10.06.2026

CHASSISNR: WVGZZZE26SP009593

NBF Tilstandsrapport er utarbeidet av Norges Bilbransjeforbund og Forbrukerrådet.

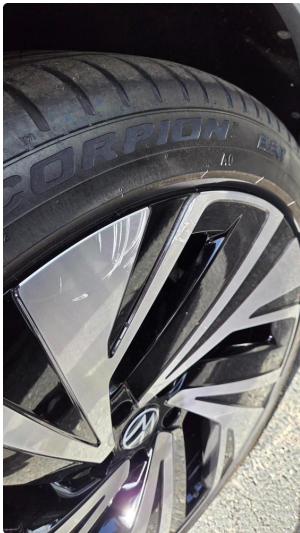
| Punkt | | Beskrivelse | Plassering |
|---|---|---|---|
| 1.1 | Dekk/Felger | Felger sommersett - 1 stk. Kantkjørt felg | |

1.1 Felger sommersett - 1 stk. Kantkjørt felg
