TESTDATO: 11.09.2026

KODE: 2114969

NBF Tilstandsrapport er utarbeidet av Norges Bilbransjeforbund og Forbrukerrådet.

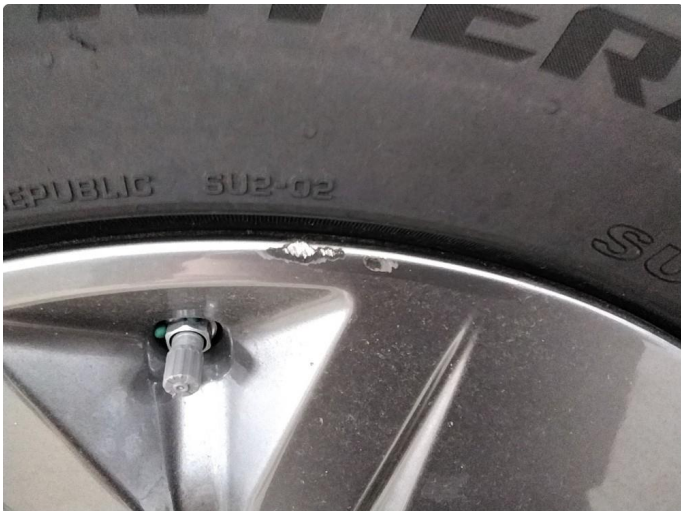
| Punkt | Beskrivelse | Plassering |
|---|---|---|
| 1.1 Dekk/Felger | Liten skade på felgen til venstre bakhjul. Sommer | venstre bak |

1.1 Liten skade på felgen til venstre bakhjul.  
Sommer
