MAZDA MAZDA MX-30 / DR 2WD

TESTDATO: 24.08.2026

CHASSISNR: JMZDR1WBJ00110291

NBF Tilstandsrapport er utarbeidet av Norges Bilbransjeforbund og Forbrukerrådet.

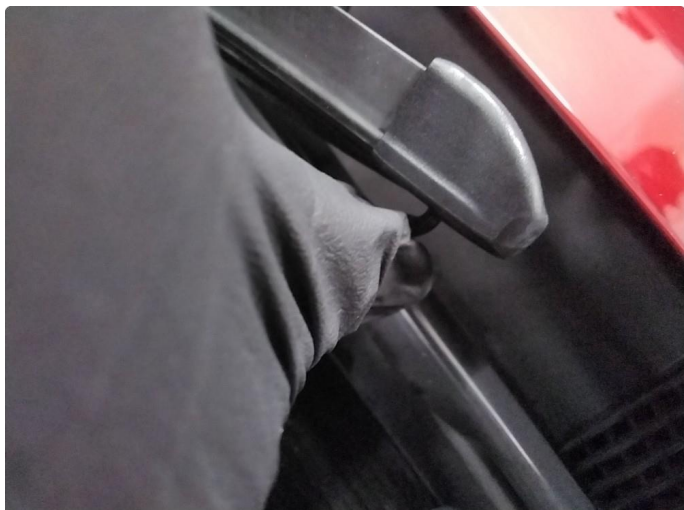
| Punkt | Beskrivelse | Plassering |
|---|---|---|
| 1.1 Vinduspussere/-spyler | Gummien på pusserbladene foran har begynt å slippe. | begge foran |

1.1 Gummien på pusserbladene foran har begynt å slippe.

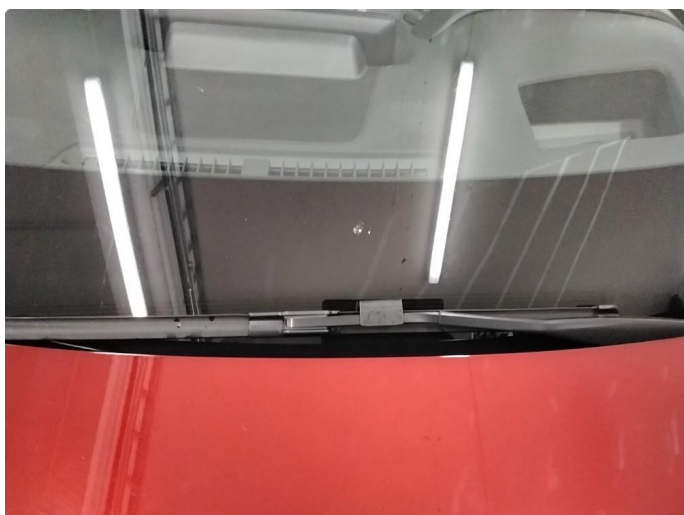
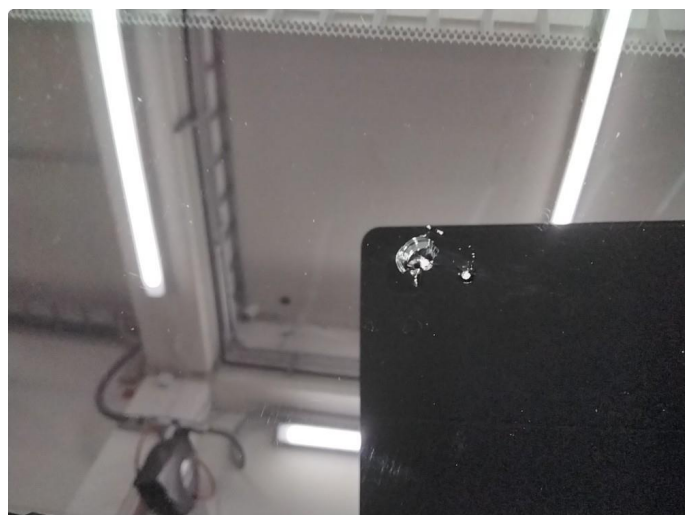
| Punkt | Beskrivelse | Plassering |
|---|---|---|
| 1.2 Frontvindu | steinsprut på frontruten. Nedre midten. | midten - nede |

1.2 Steinsprut på frontruten. Nedre midten.

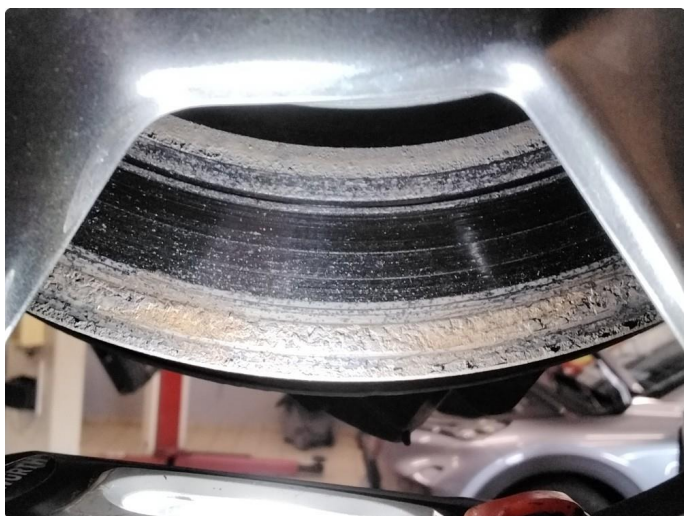
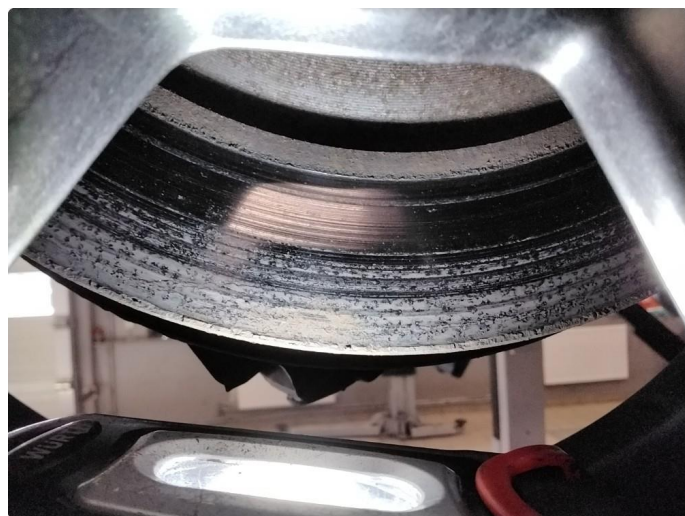
| Punkt | Beskrivelse | Plassering |
|---|---|---|
| 3.1 Skiver | Ca 25% rust på utsiden av skivene bak. Delvis gravrust. | begge bak |

3.1 Ca 25% rust på utsiden av skivene bak. Delvis gravrust.
