TOYOTA COROLLA / ZE1HE(EU,M) 2WD

TESTDATO: 05.08.2026

CHASSISNR: SB1Z93BE90E322294

NBF Tilstandsrapport er utarbeidet av Norges Bilbransjeforbund og Forbrukerrådet.

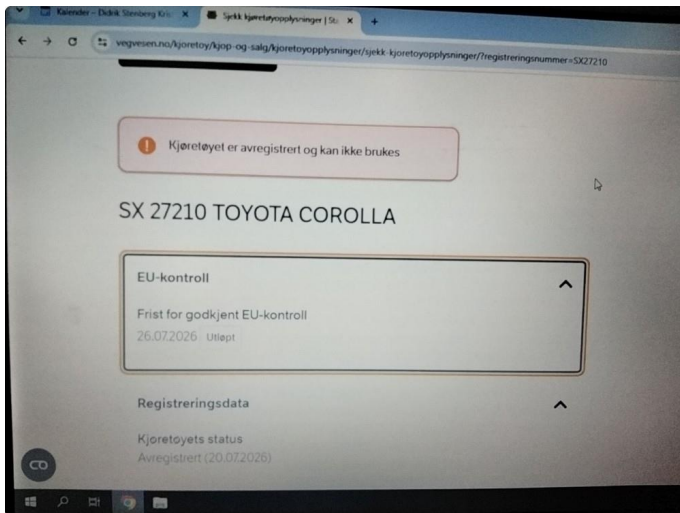
| Punkt | | Beskrivelse | Plassering |
|---|---|---|---|
| 1.1 | Service | PKK-kontroll | |

1.1 PKK-kontroll

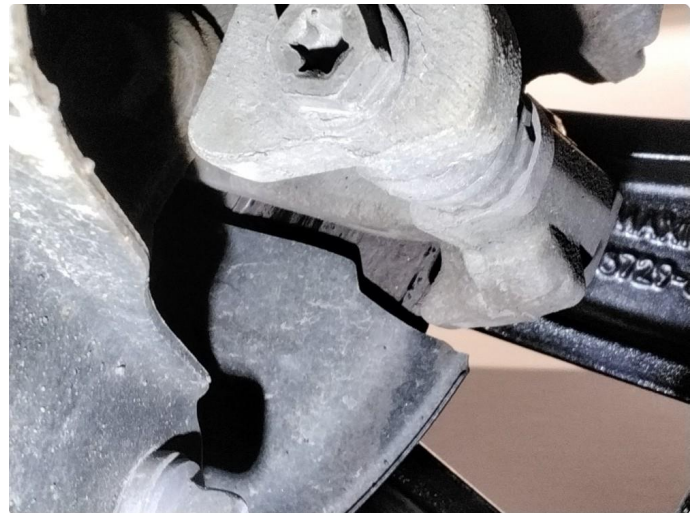
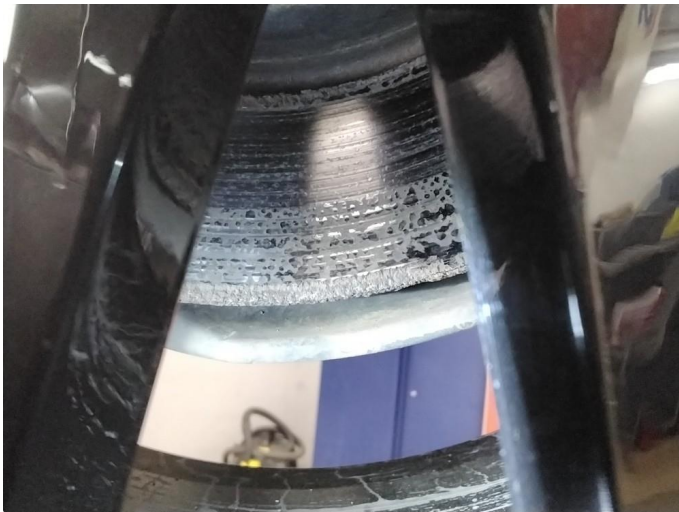
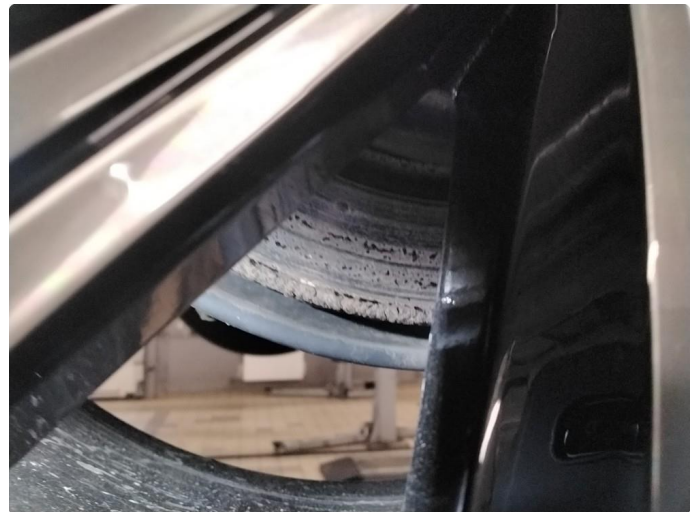
| Punkt | | Beskrivelse | Plassering |
|---|---|---|---|
| 2.1 | Skiver | mer enn 25% rust. | begge bak |

2.1 Mer enn 25% rust.
