TOYOTA TOYOTA HILUX / AN1P(EU,N) 204 HK AUTOMAT  
4WD

TESTDATO: 18.08.2026

AE61424

CHASSISNR: AHTBA3CD903256631

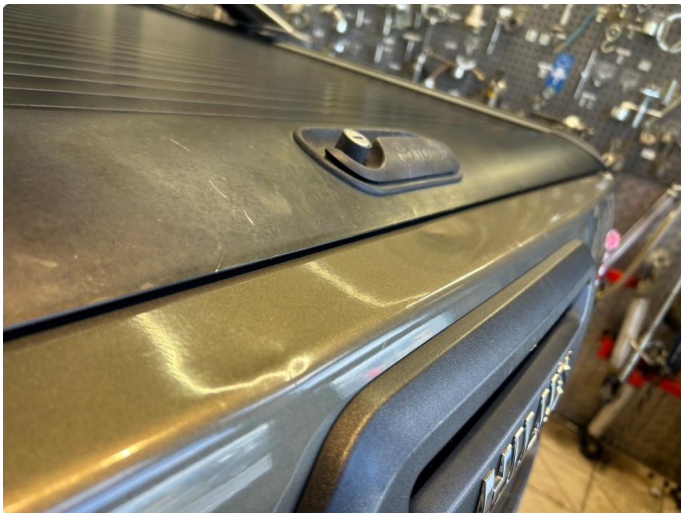
| Punkt | | Beskrivelse | Plassering |
|---|---|---|---|
| 1.1 | Bakluke | bulk | |

1.1 Bulk

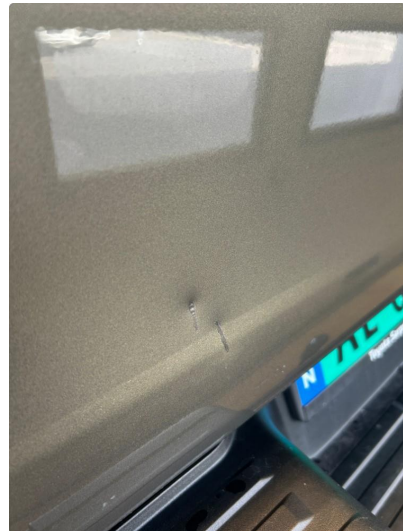
| Punkt | | Beskrivelse | Plassering |
|---|---|---|---|
| 1.2 | Bakluke | ripe(r) ned til grunning | |

1.2 Ripe(r) ned til grunning
