**VOLVO V40 CROSS COUNTRY / M 152 HK AUTOMAT 2WD**
**TESTDATO: 25.09.2026**
**KODE: 2129061**

**VH93228**

NBF Tilstandsrapport er utarbeidet av Norges Bilbransjeforbund og Forbrukerrådet.

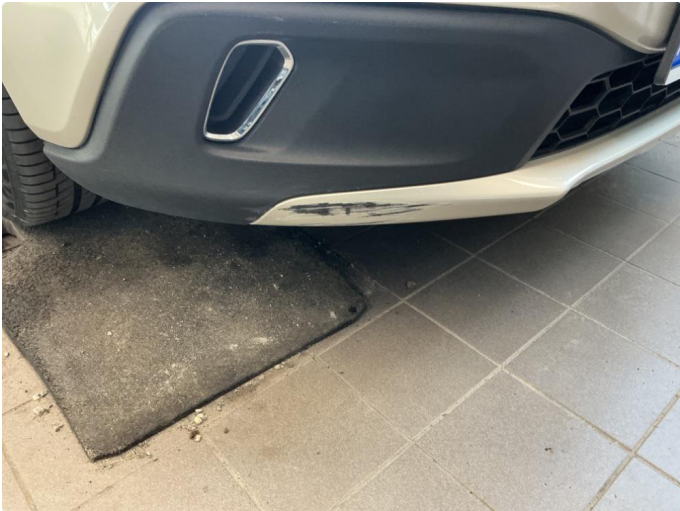
1.1 Skrapeskade høyre nedre støtfanger i plast.  
Liten bungel venstre forskjerm

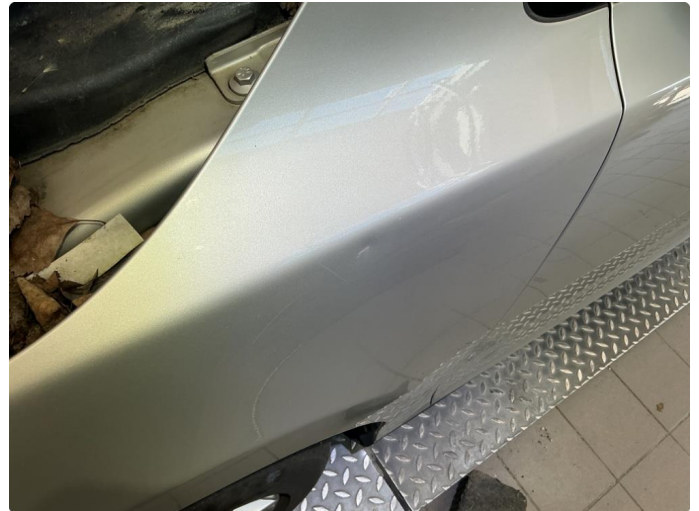
1.1 Skrapeskade høyre nedre støtfanger i plast.  
Liten bungel venstre forskjerm

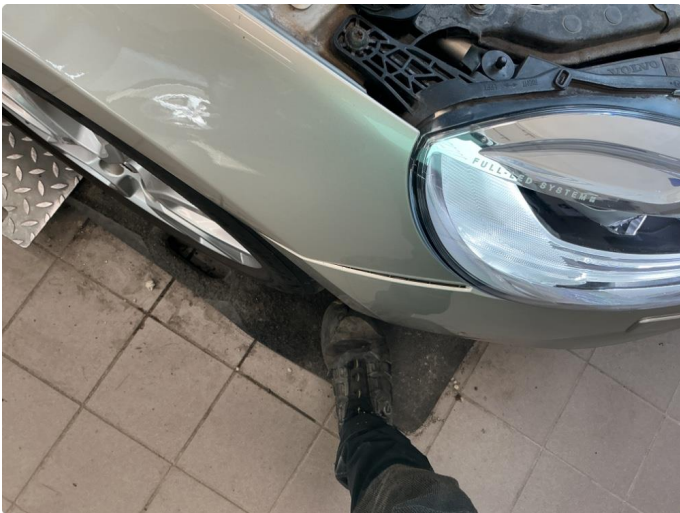
1.1 Skrapeskade høyre nedre støtfanger i plast.  
Liten bungel venstre forskjerm

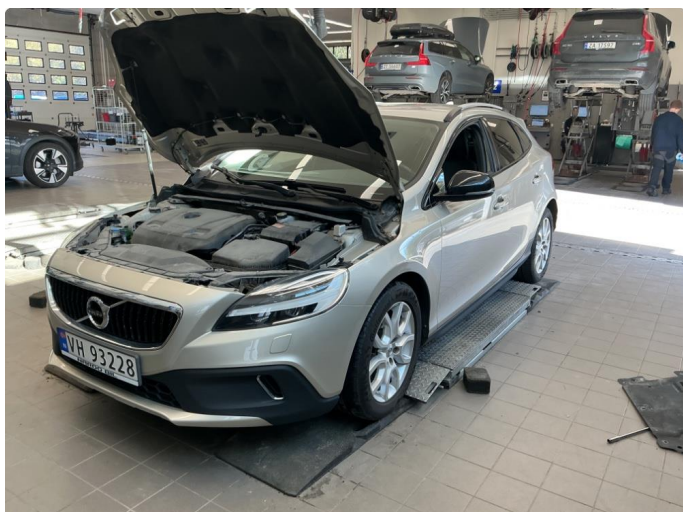
| Punkt | Beskrivelse | Plassering |
|---|---|---|
| 1.1 Lakk | Skrapeskade høyre nedre støtfanger i plast. Liten bungel venstre forskjerm | |
