MERCEDES-BENZ VITO / 639/4 190 HK AUTOMAT 2WD
TESTDATO: 05.06.2026
KODE: 2041774

CH21967	91 000 KM	20.06.2023 Førstegang registrert	Diesel
----------------	------------------	--	---------------

NBF Tilstandsrapport er utarbeidet av Norges Bilbransjeforbund og Forbrukerrådet.

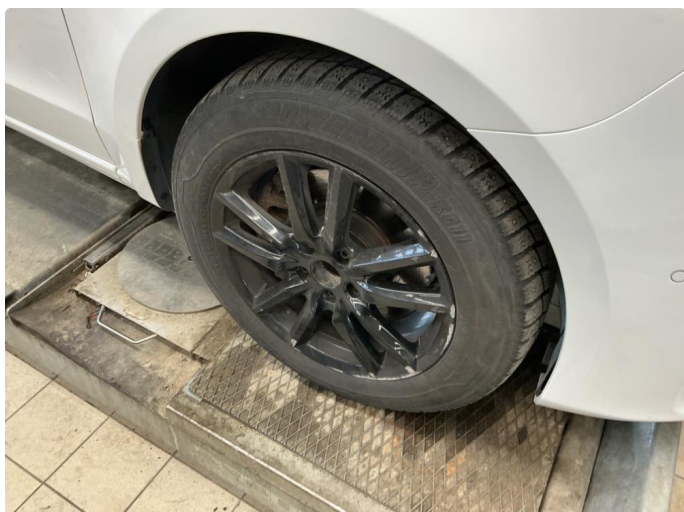
1.1 Kantkjørt felg

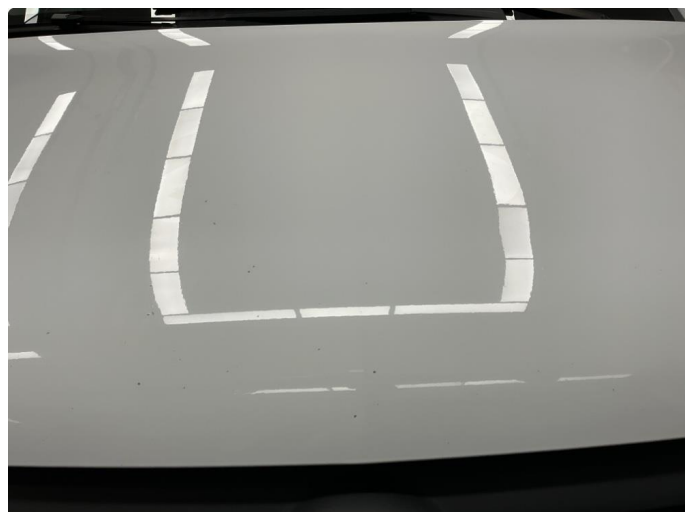
1.3 Stensprut

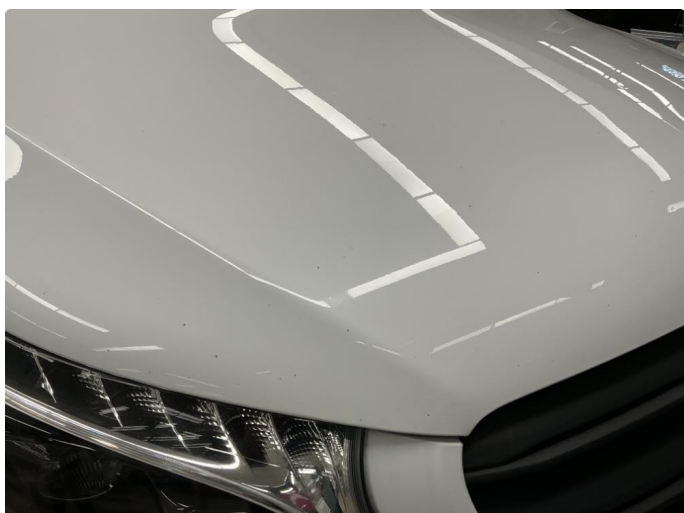
1.3 Stensprut

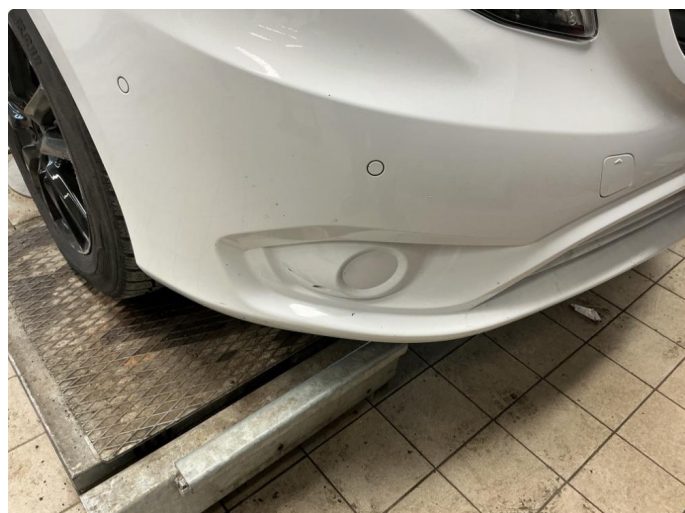
1.3 Stensprut

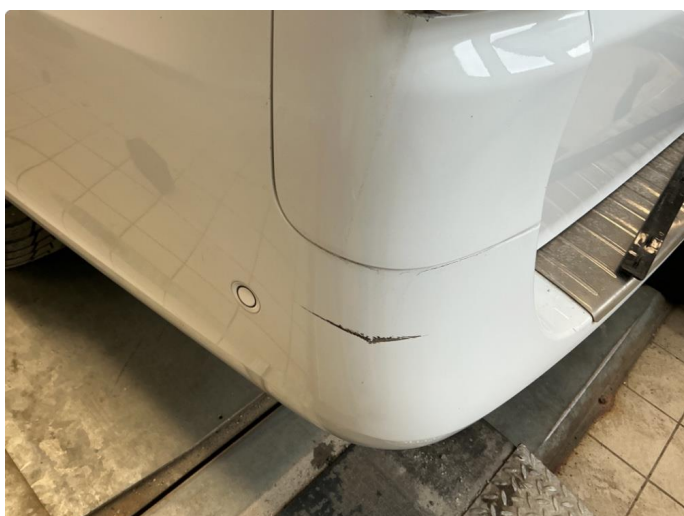
1.4 Skade

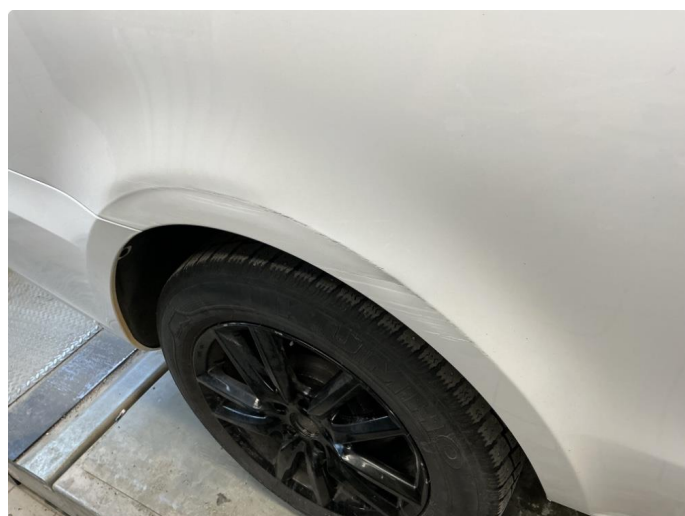
1.4 Skade

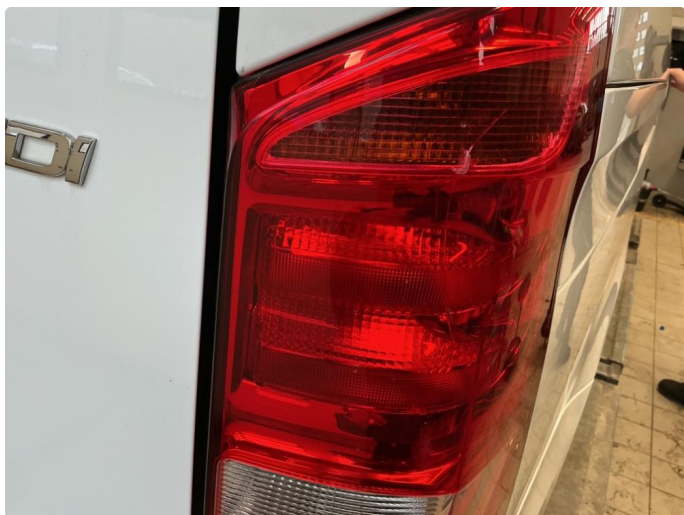
2.1 Krakelering i plast
