**VOLVO V90 CROSS COUNTRY 4X4**
**TESTDATO: 17.03.2026**
**KODE: 1974622**

**LJ80467**

NBF Tilstandsrapport er utarbeidet av Norges Bilbransjeforbund og Forbrukerrådet.

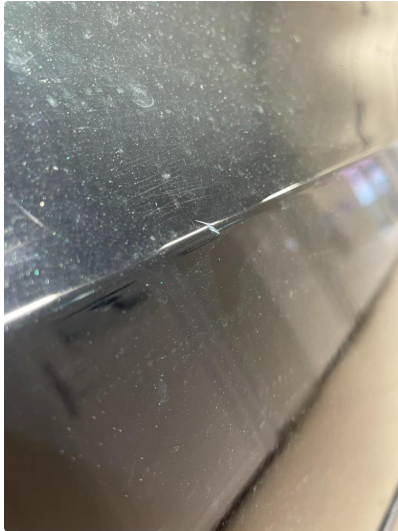
| Punkt | Beskrivelse | Plassering |
|---|---|---|
| 1.1 Lakk | generelt mye riper | |

1.1 Generelt mye riper

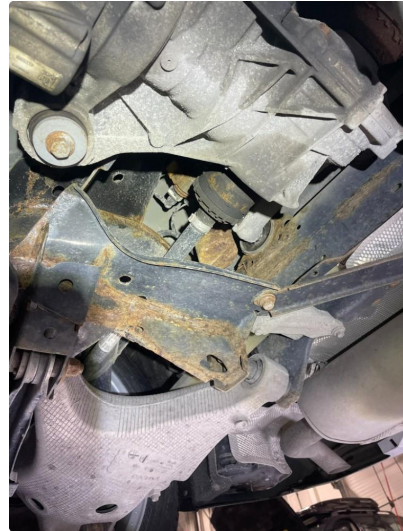
| Punkt | Beskrivelse | Plassering |
|---|---|---|
| 1.2 Under bil | rust | alle |

1.2 Rust

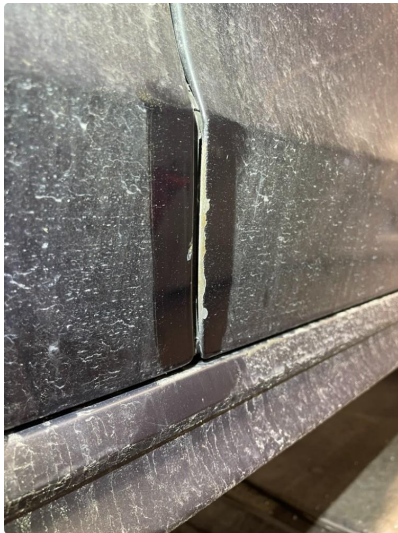
| Punkt | Beskrivelse | Plassering |
|---|---|---|
| 1.3 Dører | rust i fals | foran - bak - midten bak - midten foran |

1.3 Rust i fals

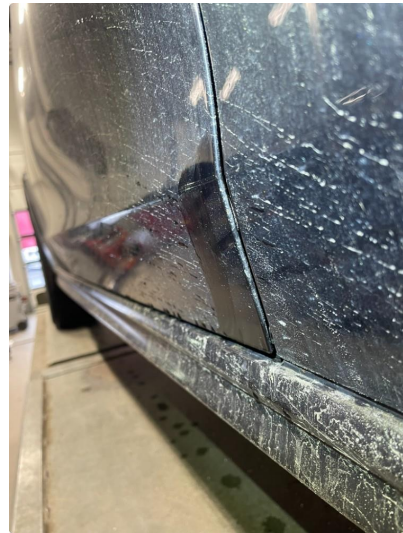
| Punkt | Beskrivelse | Plassering |
|---|---|---|
| 1.4 Dører | noe steinsprut | nede - alle |

1.4 Noe steinsprut

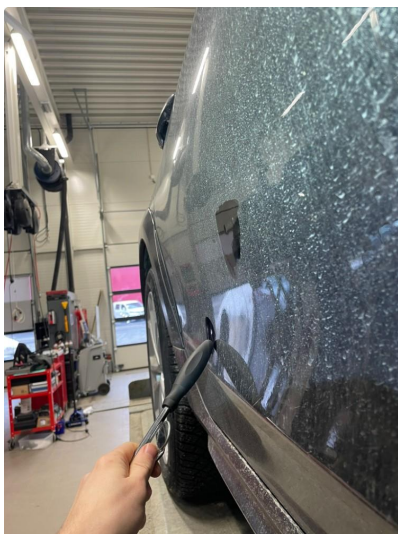
| Punkt | Beskrivelse | Plassering |
|---|---|---|
| 1.5 Dører | bulk | bak - høyre bak |

1.5 Bulk

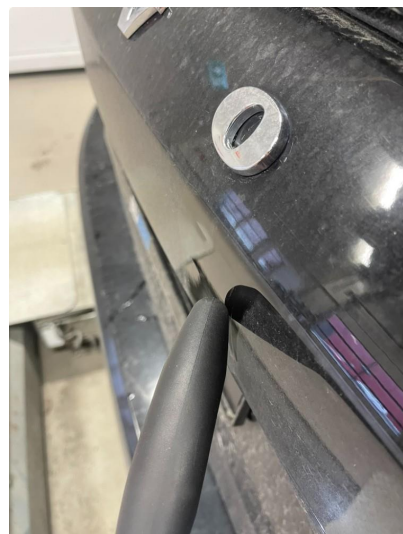
| Punkt | Beskrivelse | Plassering |
|---|---|---|
| 1.6 Bakluke | bulk (ordnes før salg ) | bak |

1.6 Bulk (ordnes før salg )

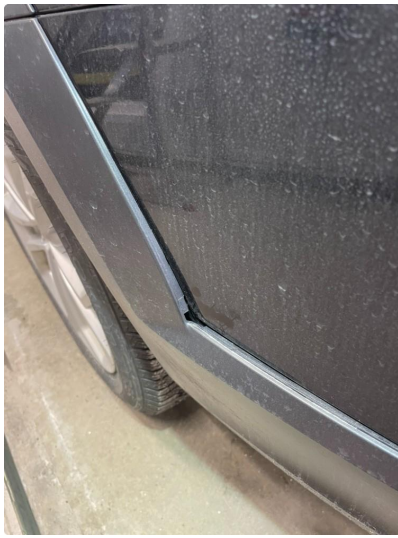
| Punkt | Beskrivelse | Plassering |
|---|---|---|
| 1.7 Skjermer | plastinnerskjerm løs | bak |

1.7 Plastinnerskjerm løs

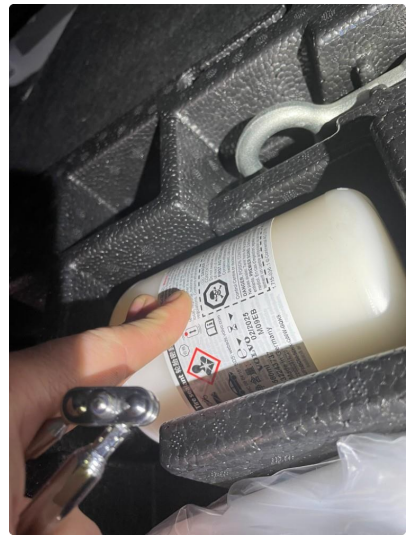
| Punkt | Beskrivelse | Plassering |
|---|---|---|
| 1.8 Verktøy/nødutstyr | dekkttetmiddel utgått/mangler | alle |

1.8 Dekktettemiddel utgått/mangler

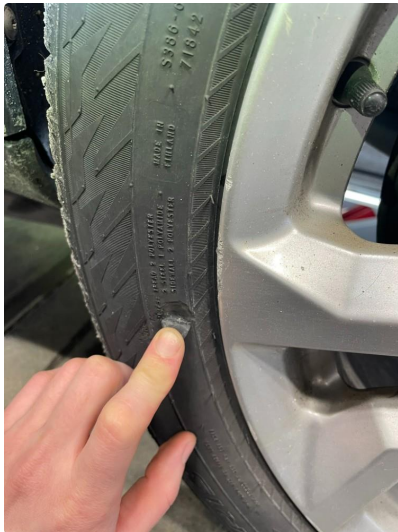
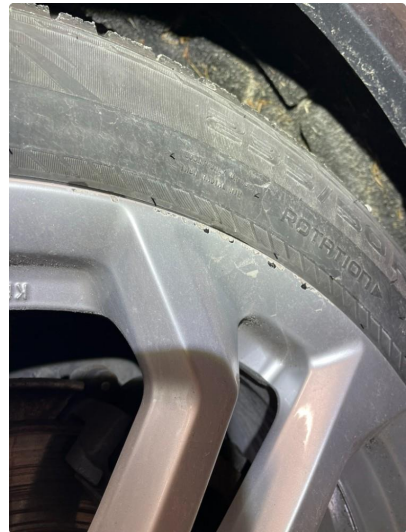
| Punkt | Beskrivelse | Plassering |
|---|---|---|
| 1.10 Dekk/Felger | kantkjørt felg | alle |

1.10 Kantkjørt felg

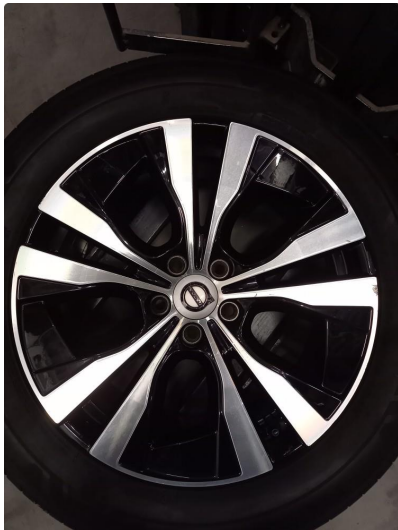
| Punkt | Beskrivelse | Plassering |
|---|---|---|
| 1.11 Dekk/Felger | kantkjørt felg Diamond Cut | alle |

1.11 Kantkjørt felg Diamond Cut

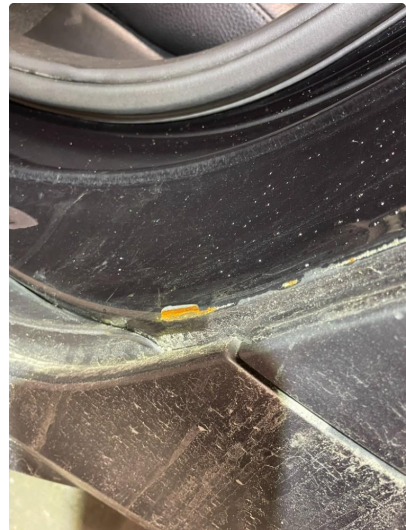
| Punkt | Beskrivelse | Plassering |
|---|---|---|
| 1.12 Døråpning | rust | bak - begge - begge bak |

1.12 Rust

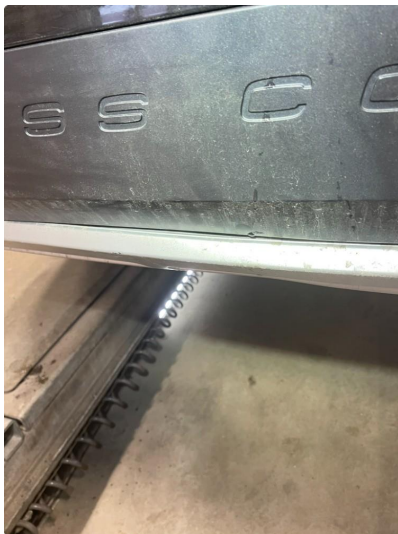
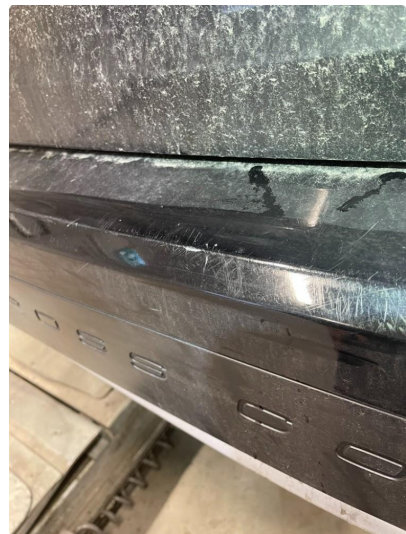
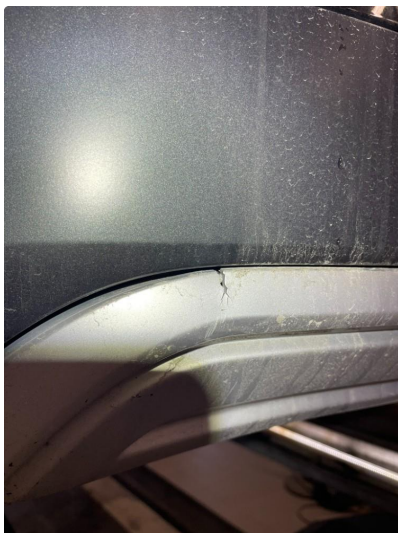
| Punkt | Beskrivelse | Plassering |
|---|---|---|
| 1.14 Støtfanger | skade | bak |

1.14 Skade

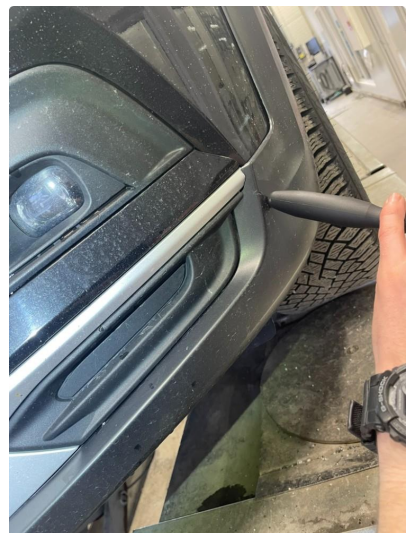
| Punkt | Beskrivelse | Plassering |
|---|---|---|
| 1.15 Støtfanger | skade | foran |

1.15 Skade

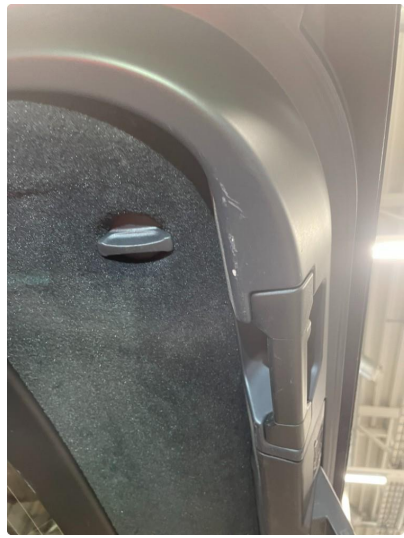
| Punkt | Beskrivelse | Plassering |
|---|---|---|
| 4.5 Deksel | ripe(r) | bak |

4.5 Ripe(r)
