NISSAN NISSAN LEAF 62KWH / ZE1 2WD

TESTDATO: 14.08.2026

NBF Tilstandsrapport er utarbeidet av Norges Bilbransjeforbund og Forbrukerrådet.

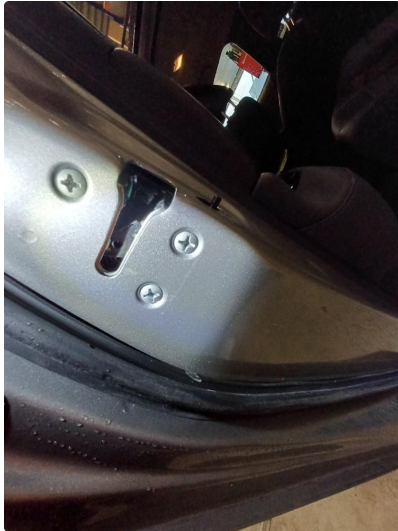
| Punkt | Beskrivelse | Plassering |
|---|---|---|
| 1.1    Øvrig utstyr/klargjøring | Normal bruksslitasje | venstre foran - venstre bak |

1.1 Normal bruksslitasje

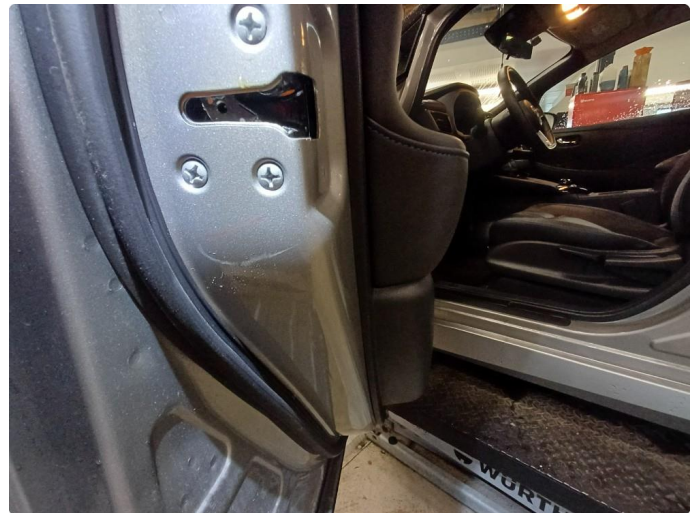
1.1 Normal bruksslitasje
