ISUZU N/A / BTF 163 HK AUTOMAT 4WD
TESTDATO: 13.05.2026
KODE: 2017420

NBF Tilstandsrapport er utarbeidet av Norges Bilbransjeforbund og Forbrukerrådet.

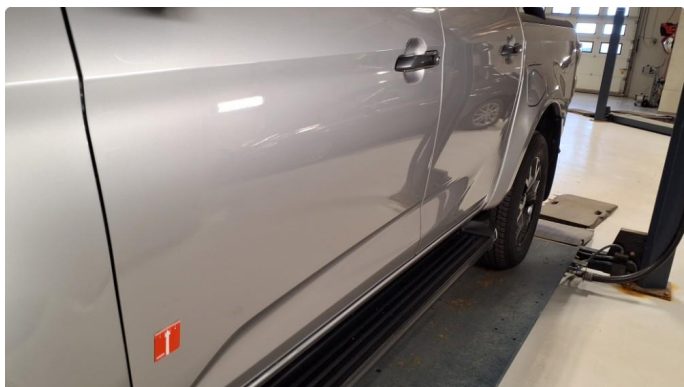
| Punkt | Beskrivelse | Plassering |
|---|---|---|
| 1.1 Dører | Lite merke | venstre foran |

1.1 Lite merke

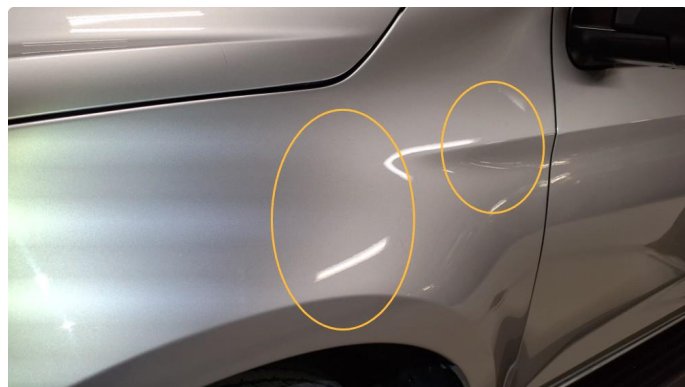
| Punkt | Beskrivelse | Plassering |
|---|---|---|
| 1.2 Skjermer | Lite merke | venstre foran |

1.2 Lite merke

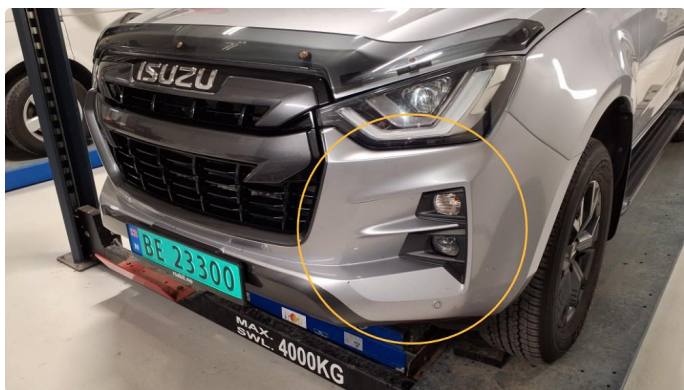
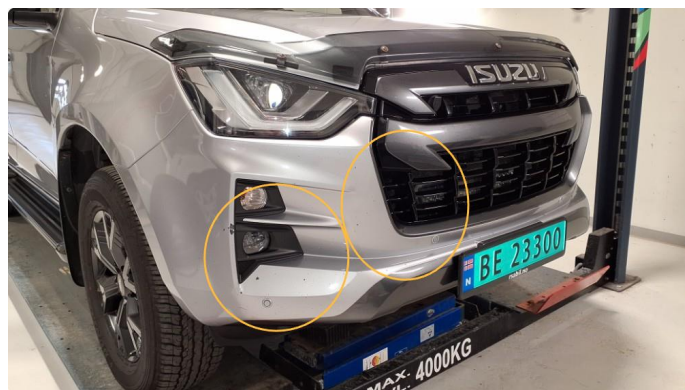
| Punkt | Beskrivelse | Plassering |
|---|---|---|
| 1.3 Støtfanger | steinsprut | foran |

1.3 Steinsprut

Noe merker og sten sprut , normalt etter bilens alder og km
