SUZUKI SX4 4WD
TESTDATO: 08.12.2025
KODE: 1895872

BE31843	61 055 KM	07.06.2023 Førstegang registrert	Bensin hybrid - Hybrid, ikke ladbar
----------------	------------------	---	--

NBF Tilstandsrapport er utarbeidet av Norges Bilbransjeforbund og Forbrukerrådet.

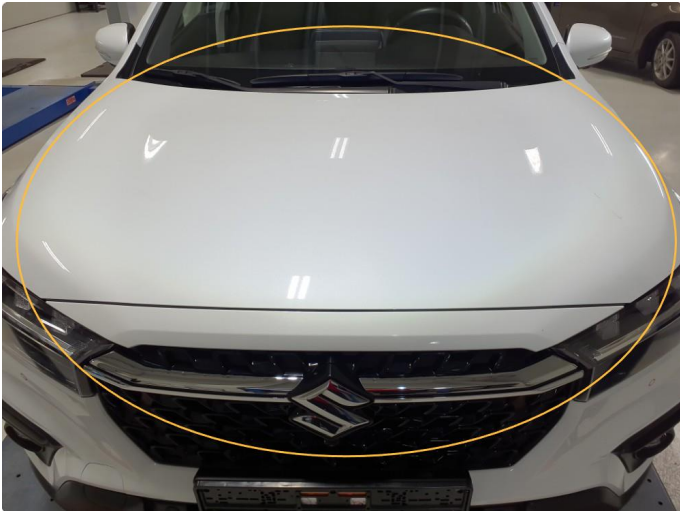
1.1 Steinsprut, er penslet

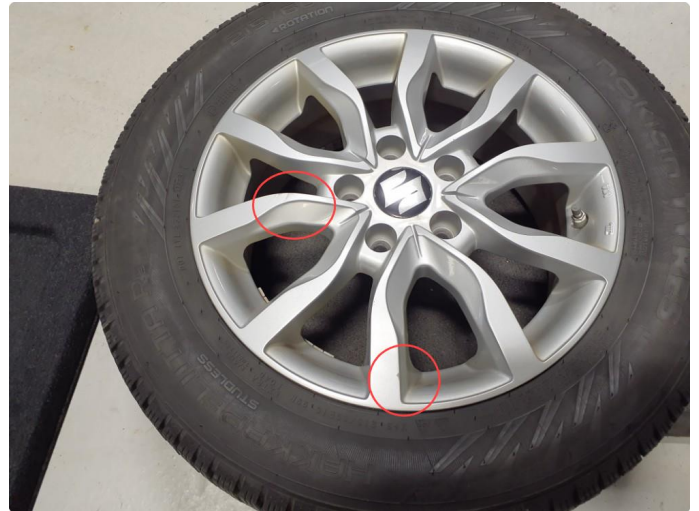
1.2 Merke felger kosmetisk

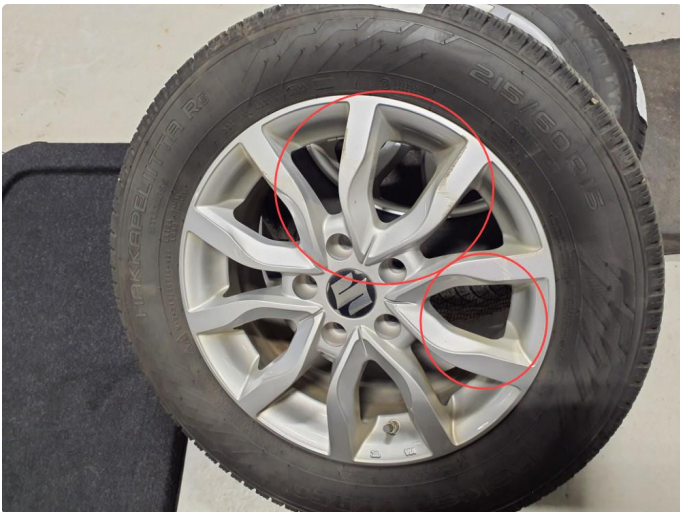
1.2 Merke felger kosmetisk
