**PEUGEOT 2008 / U 2WD**
**TESTDATO: 16.09.2026**
**KODE: 2119778**

**EH22035**

NBF Tilstandsrapport er utarbeidet av Norges Bilbransjeforbund og Forbrukerrådet.

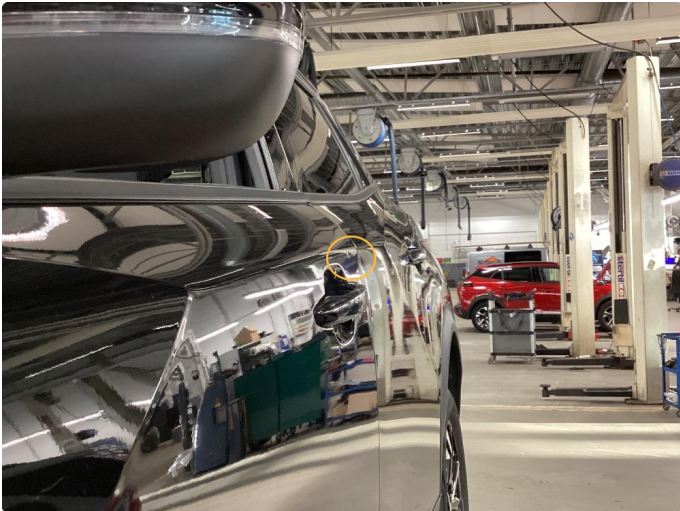
| Punkt | Beskrivelse | Plassering |
|---|---|---|
| 1.1 Dører | bulk | venstre foran |

1.1 Bulk

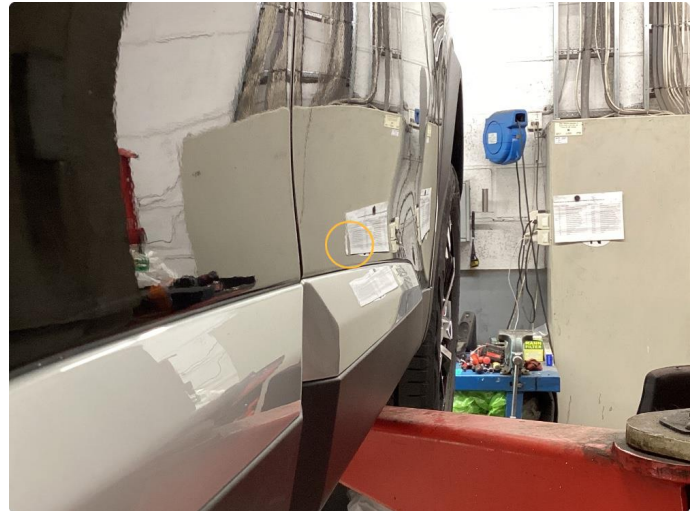
| Punkt | Beskrivelse | Plassering |
|---|---|---|
| 1.2 Dører | bulk | høyre foran |

1.2 Bulk

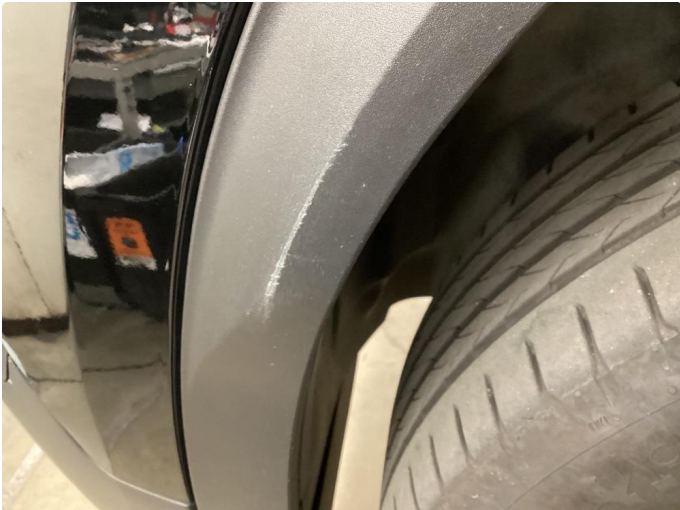
| Punkt | Beskrivelse | Plassering |
|---|---|---|
| 1.3 Skjermer | Riper skjermutbygger | venstre foran |

1.3 Riper skjermutbygger

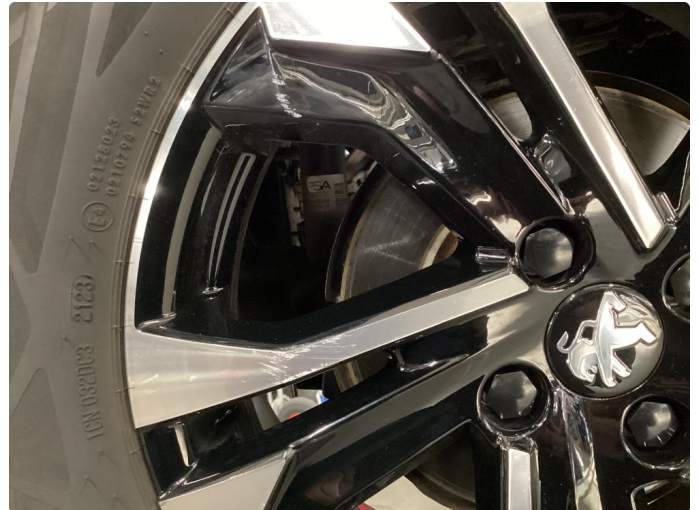
| Punkt | Beskrivelse | Plassering |
|---|---|---|
| 1.4 Dekk/Felger | kantkjørt felg | venstre bak |

1.4 Kantkjørt felg

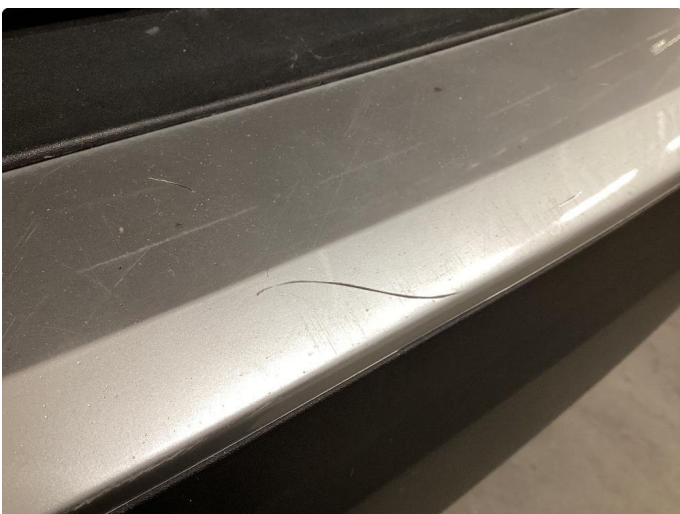
| Punkt | Beskrivelse | Plassering |
|---|---|---|
| 1.5 Terskler/innlastningssone | riper | bak |

1.5 Riper

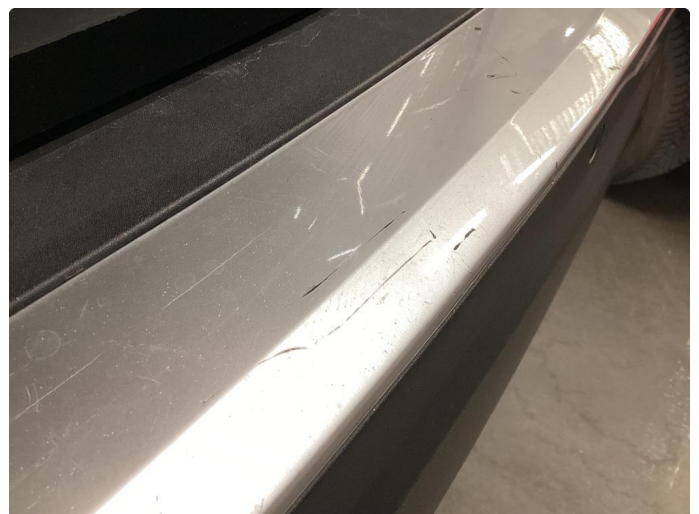
1.5 Riper
