**PEUGEOT EXPERT / V 122 HK AUTOMAT 2WD**
**TESTDATO: 06.10.2026**
**KODE: 2138889**

**RL55695**

**Diesel**
**CHASSISNR: VF3VFAHK8MZ048607**
**BRUKTIMPORT: Nei**
**KJØRETØY: Varebil**
**FRIST FOR PKK: 25.06.2027**

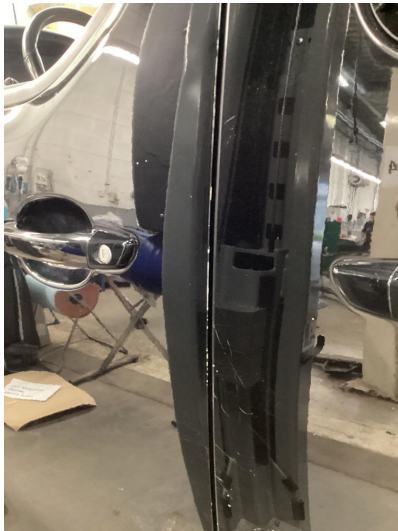
| Punkt | | Beskrivelse | Plassering |
|---|---|---|---|
| 1.1 | Dører | Riper | venstre foran |

1.1 Riper

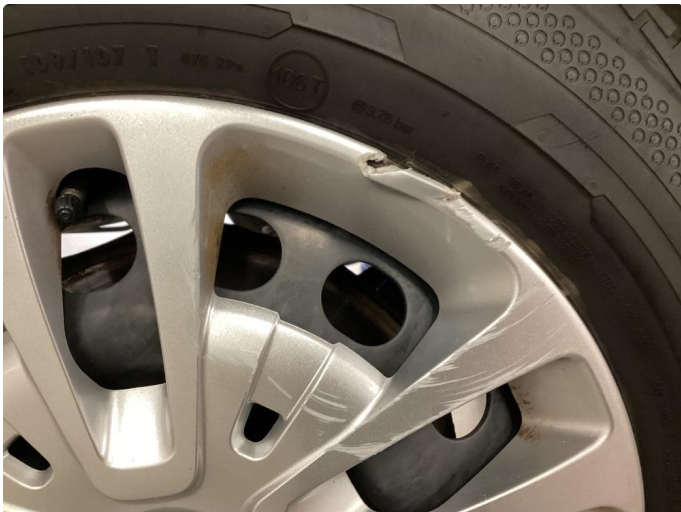
| Punkt | | Beskrivelse | Plassering |
|---|---|---|---|
| 1.2 | Dekk/Felger | hjul kapsel skadet | høyre bak |

1.2 Hjul kapsel skadet
