MERCEDES-BENZ GLC 300 DE 4MATIC / 204 X 4WD

TESTDATO: 17.07.2026

CHASSISNR: W1N2533111F930317

NBF Tilstandsrapport er utarbeidet av Norges Bilbransjeforbund og Forbrukerrådet.

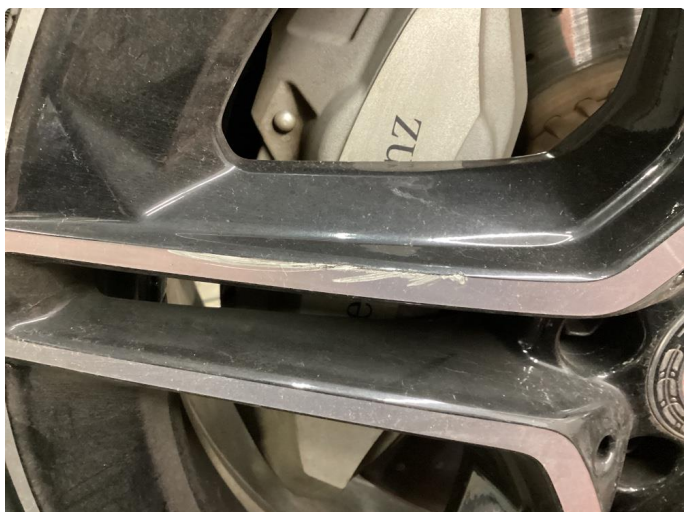
| Punkt | Beskrivelse | Plassering |
|---|---|---|
| 1.1 Dekk/Felger | kantkjørt felg Diamond Cut | høyre foran |

1.1 Kantkjørt felg Diamond Cut

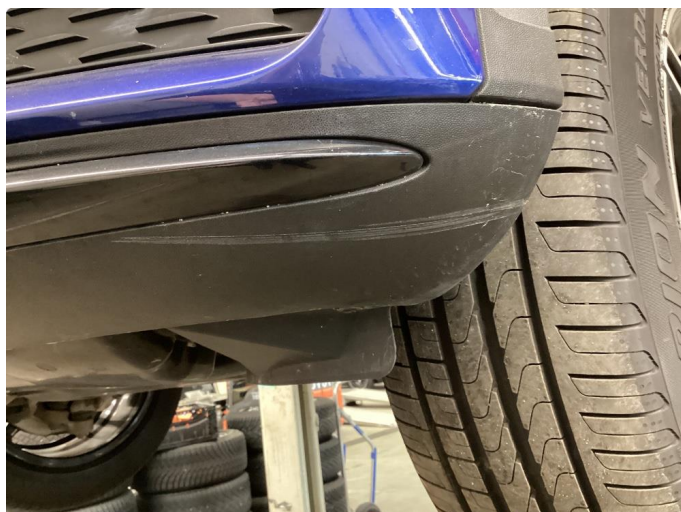
| Punkt | Beskrivelse | Plassering |
|---|---|---|
| 1.2 Støtfanger | skrubbskader underkant | venstre foran |

1.2 Skrubbskader underkant

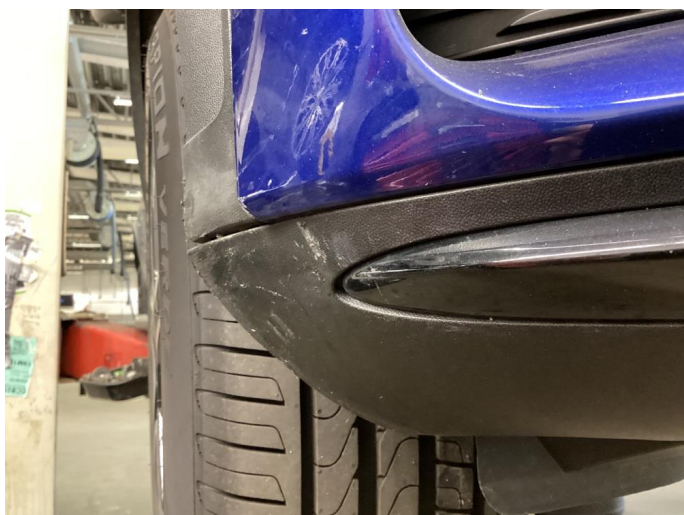
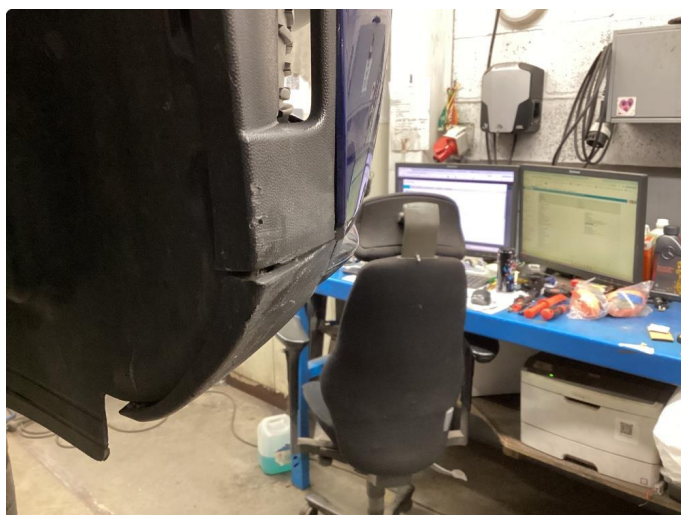
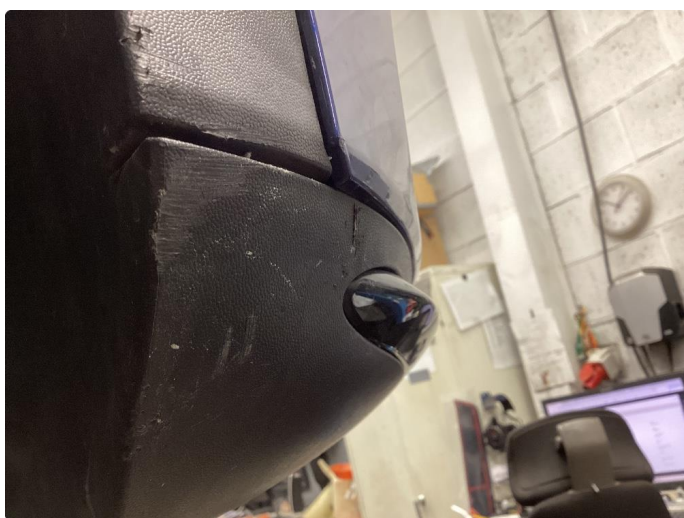
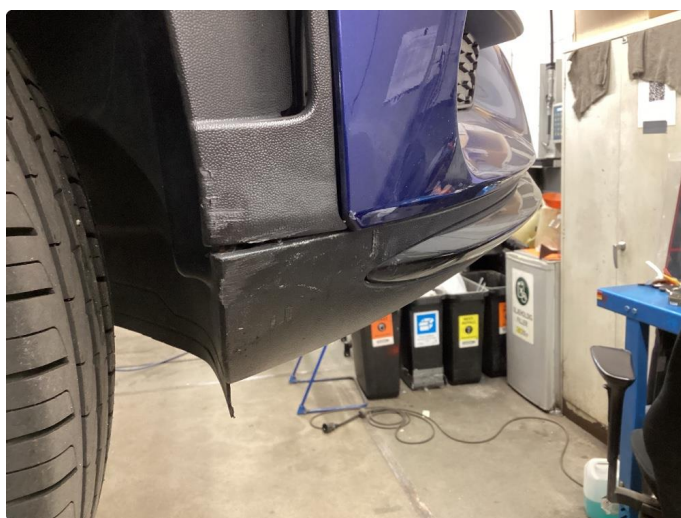
| Punkt | Beskrivelse | Plassering |
|---|---|---|
| 1.3 Støtfanger | skade | nede - høyre foran |

1.3 Skade

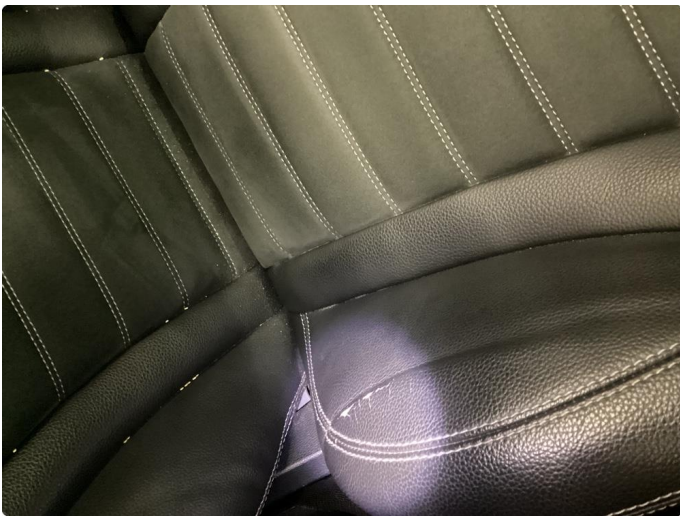
| Punkt | Beskrivelse | Plassering |
|---|---|---|
| 2.1 Seter | skade på setetrekk | venstre foran |

2.1 Skade på setetrekk
