PEUGEOT 3008 / M 131 HK AUTOMAT 2WD

TESTDATO: 17.07.2026

CHASSISNR: VF3MCYHZUNS184982

NBF Tilstandsrapport er utarbeidet av Norges Bilbransjeforbund og Forbrukerrådet.

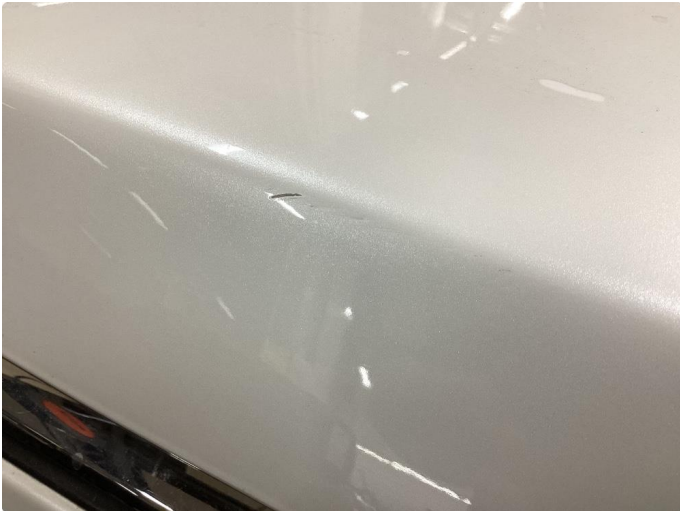
| Punkt | Beskrivelse | Plassering |
|---|---|---|
| 1.1 Panser | ripe | høyre foran |

1.1 Ripe

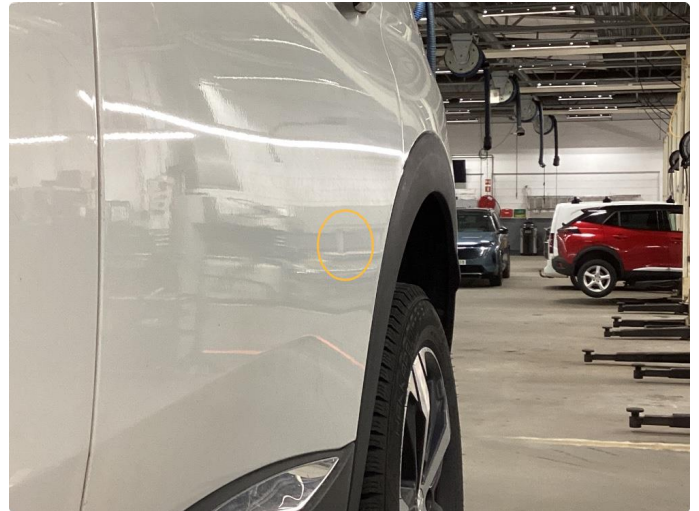
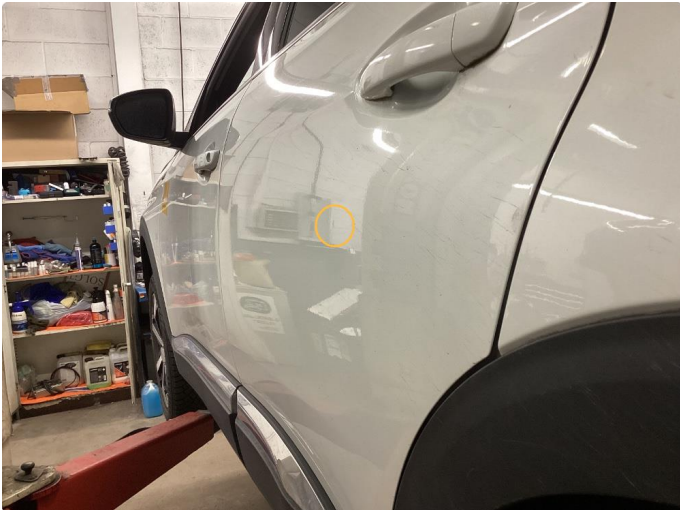
| Punkt | Beskrivelse | Plassering |
|---|---|---|
| 1.2 Dører | bulk | venstre bak |

1.2 Bulk

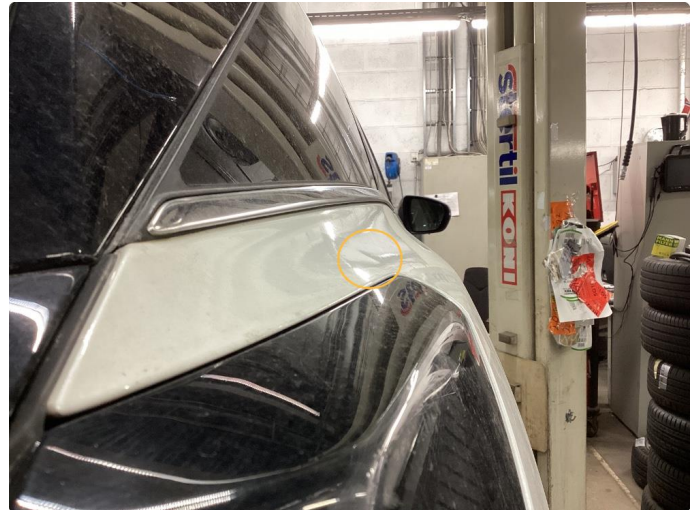
| Punkt | Beskrivelse | Plassering |
|---|---|---|
| 1.3 Skjermer | bulk | høyre bak |

1.3 Bulk

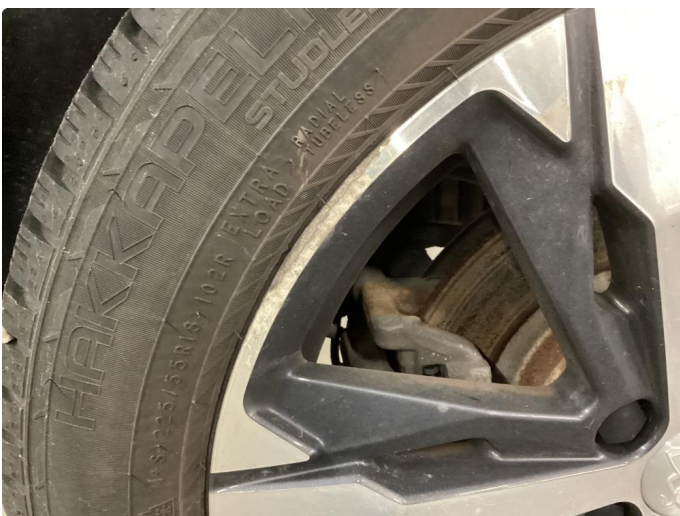
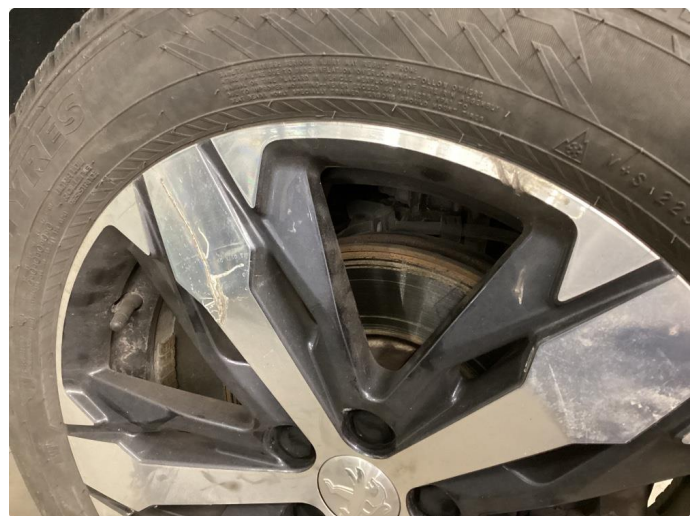
| Punkt | Beskrivelse | Plassering |
|---|---|---|
| 1.4 Dekk/Felger | kantkjørt felg Diamond Cut | høyre foran - høyre bak |

1.4 Kantkjørt felg Diamond Cut

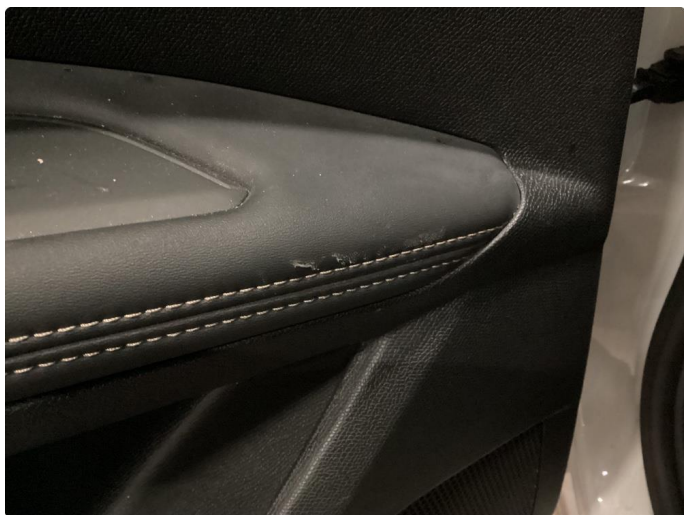
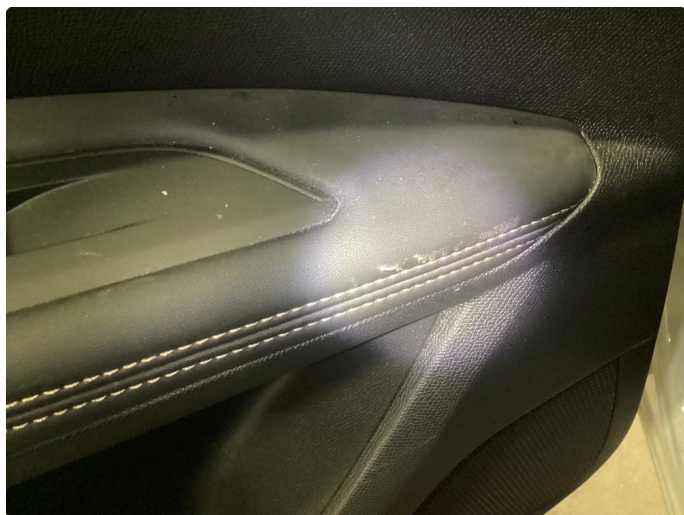
| Punkt | Beskrivelse | Plassering |
|---|---|---|
| 3.1 Dørtrekk | rift | venstre bak |

3.1 Rift
