MERCEDES-BENZ VITO TOURER / 639/2 190 HK AUTOMAT  
2WD

TESTDATO: 25.06.2026

RL63663

NBF Tilstandsrapport er utarbeidet av Norges Bilbransjeforbund og Forbrukerrådet.

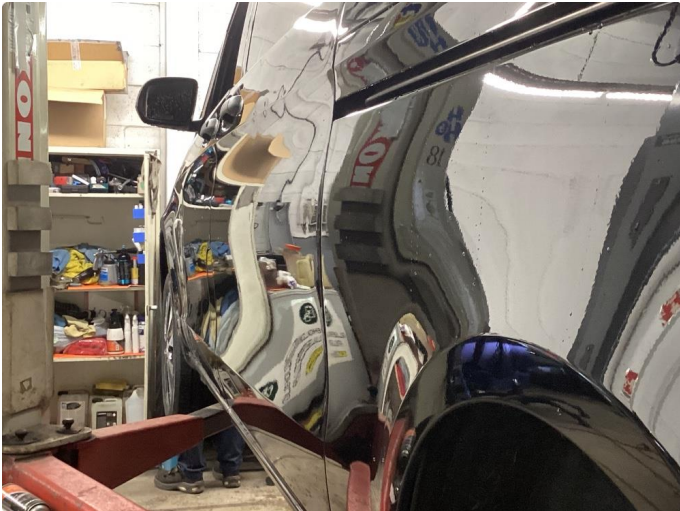
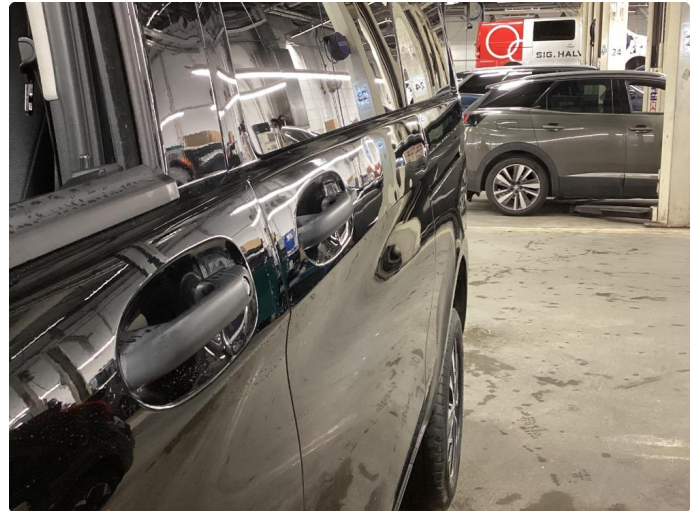
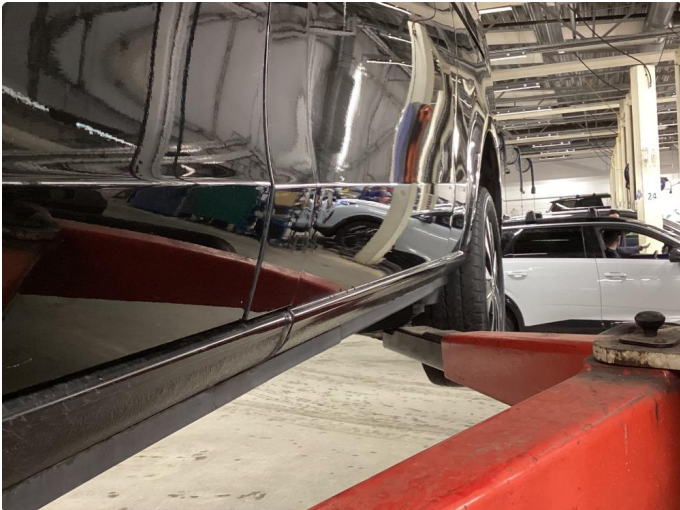
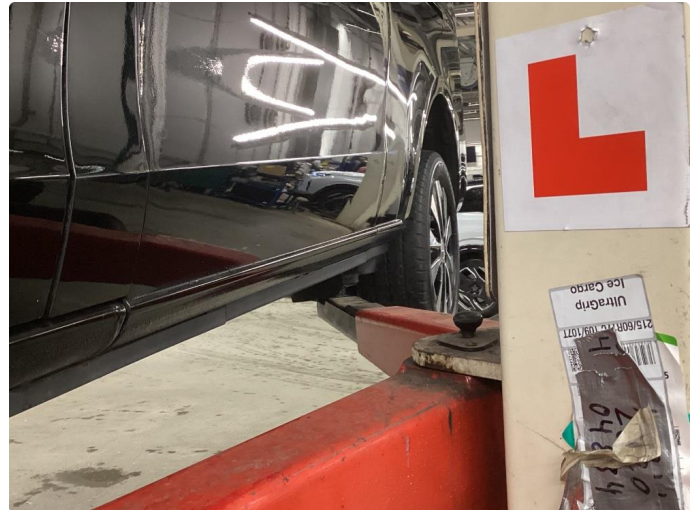
| Punkt | Beskrivelse | Plassering |
|---|---|---|
| 1.1 Dører | flere bulker | venstre bak |

1.1 Flere bulker

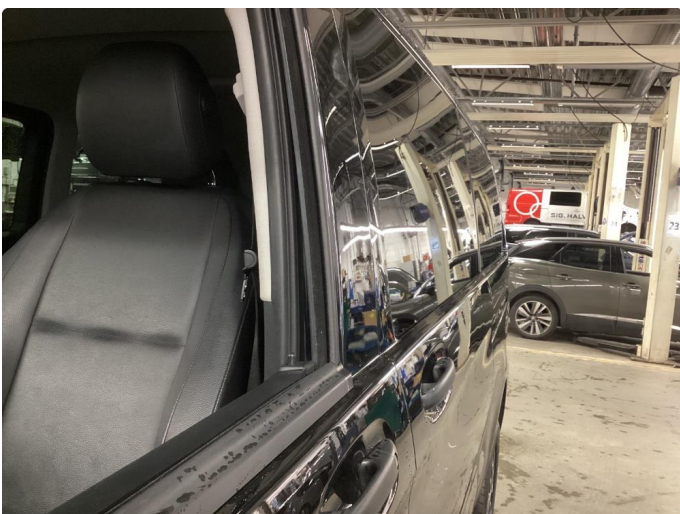
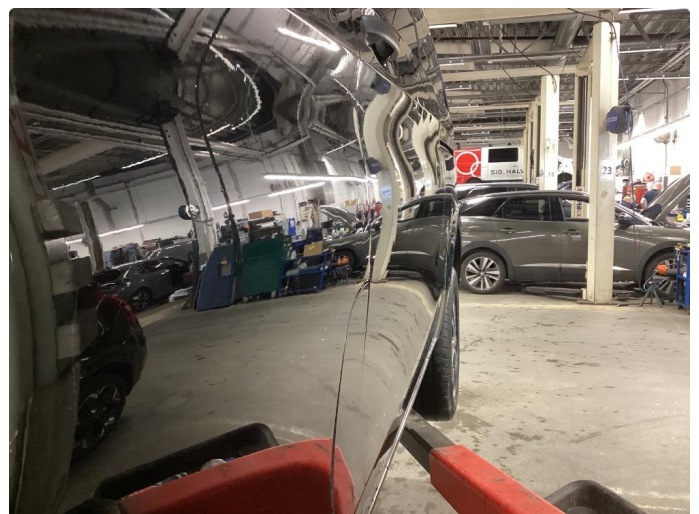
| Punkt | Beskrivelse | Plassering |
|---|---|---|
| 1.2 Dører | flere bulker | venstre foran |

1.2 Flere bulker

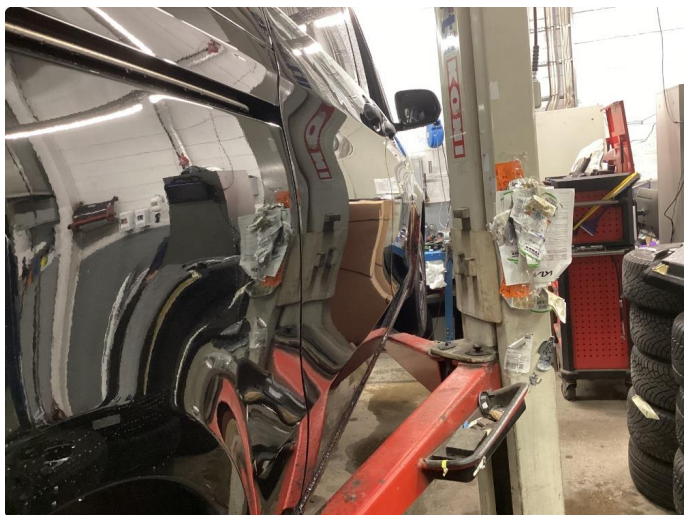
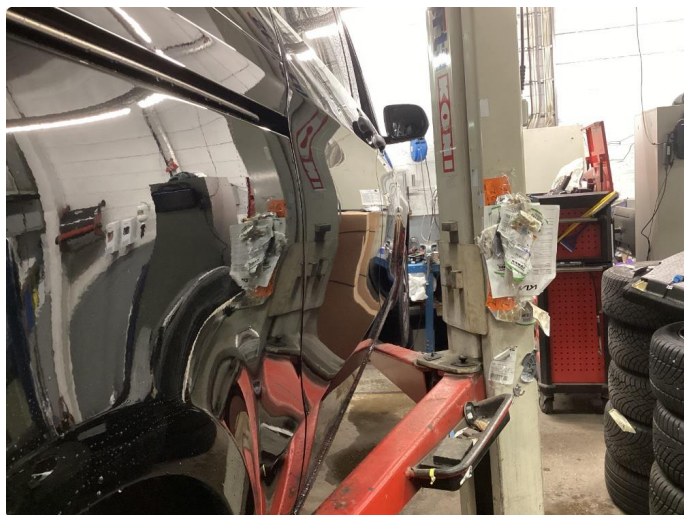
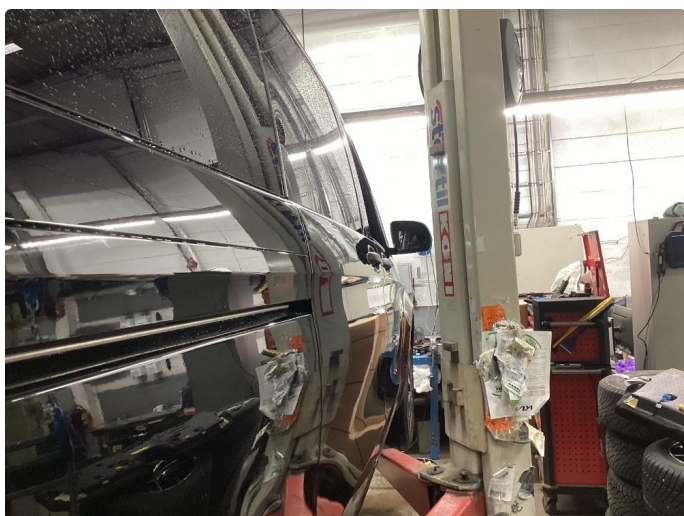
| Punkt | Beskrivelse | Plassering |
|---|---|---|
| 1.3 Dører | flere bulker | høyre bak |

1.3 Flere bulker

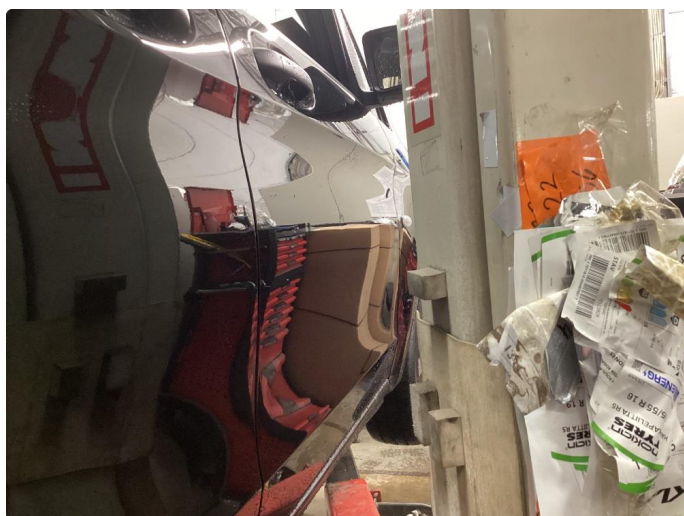
| Punkt | Beskrivelse | Plassering |
|---|---|---|
| 1.4 Dører | bulk | høyre foran |

1.4 Bulk

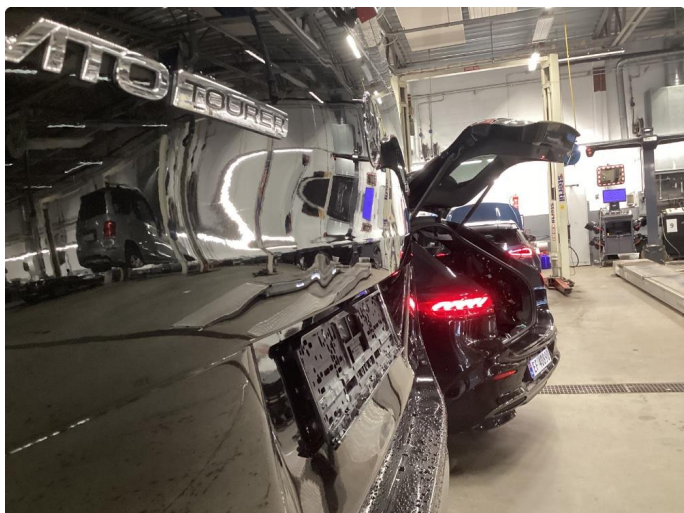
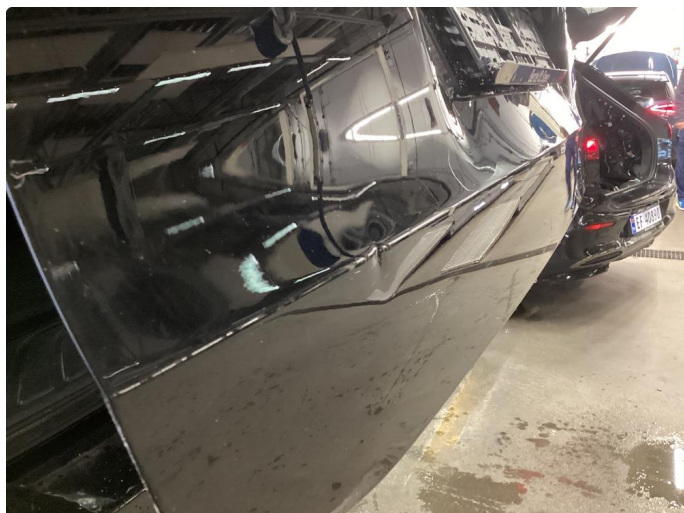
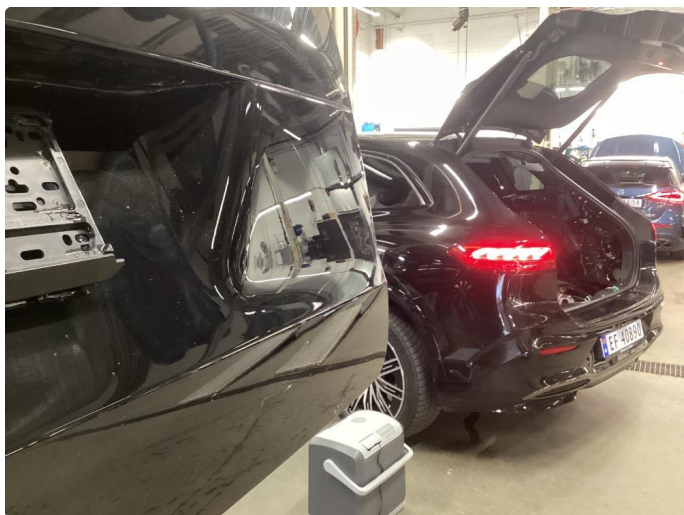
| Punkt | Beskrivelse | Plassering |
|---|---|---|
| 1.5 Bakluke | flere bulker | |

1.5 Flere bulker

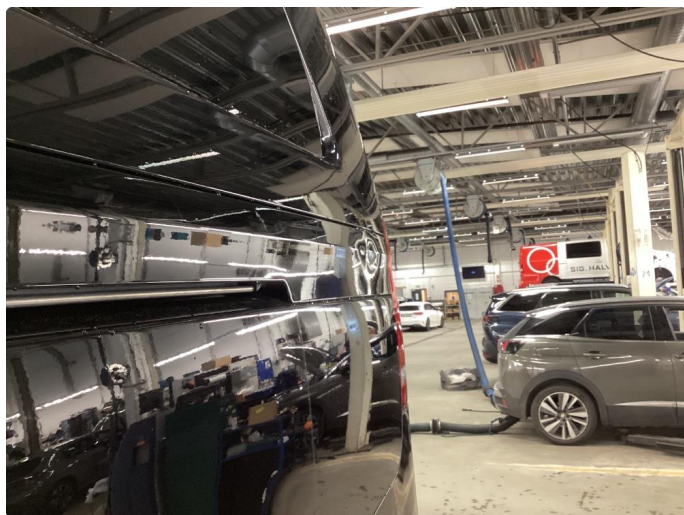
| Punkt | Beskrivelse | Plassering |
|---|---|---|
| 1.6 Skjermer | list mangler/skadet | venstre bak |

1.6 List mangler/skadet

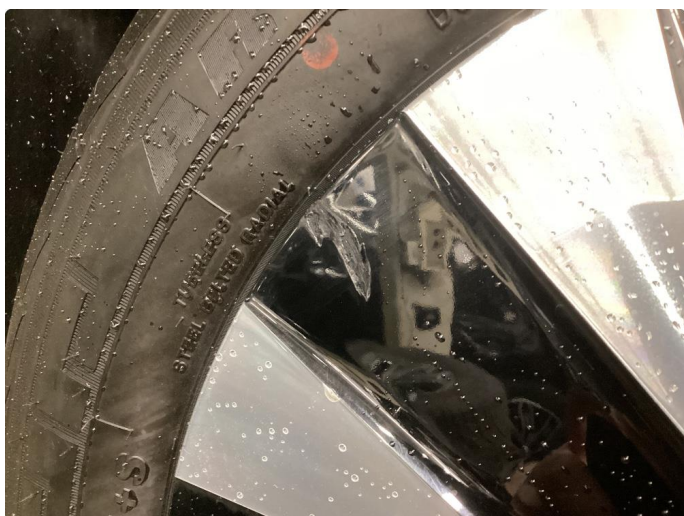
| Punkt | Beskrivelse | Plassering |
|---|---|---|
| 1.7 Dekk/Felger | kantkjørt felg Diamond Cut | høyre foran |

1.7 Kantkjørt felg Diamond Cut

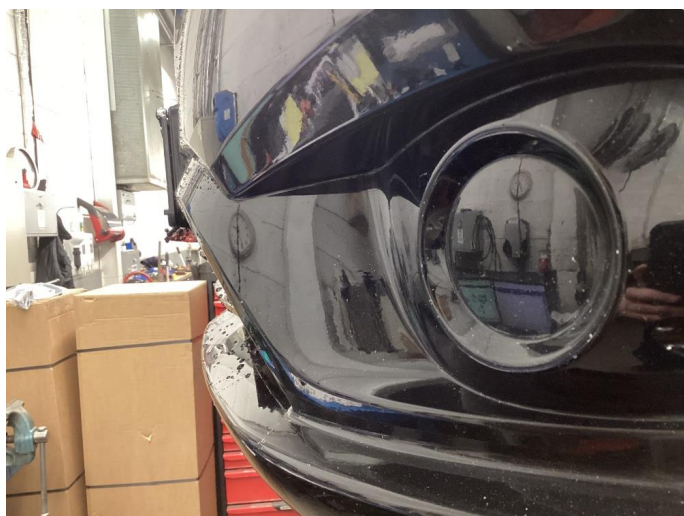
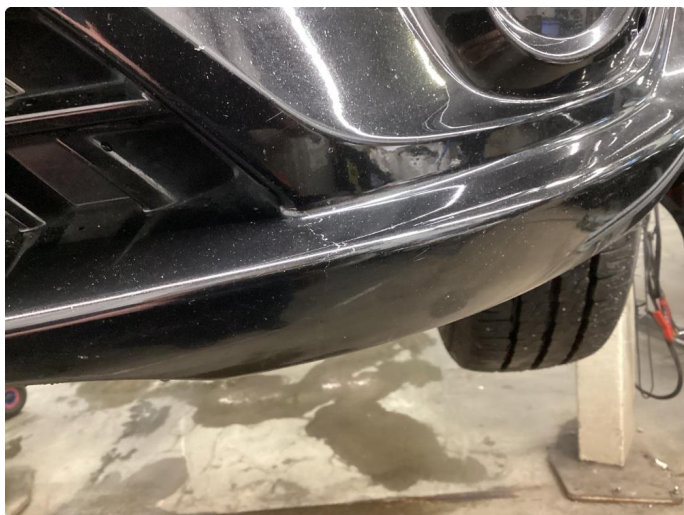
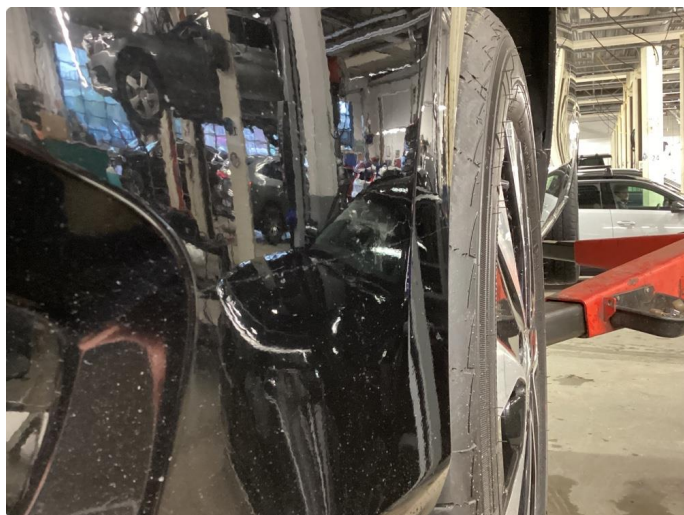
| Punkt | Beskrivelse | Plassering |
|---|---|---|
| 1.8 Støtfanger | ufagmessig utført arbeid | venstre foran |

1.8 Ufagmessig utført arbeid

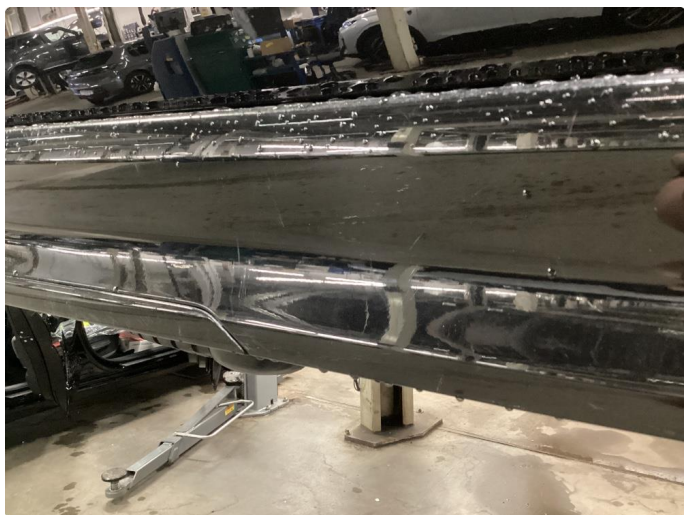
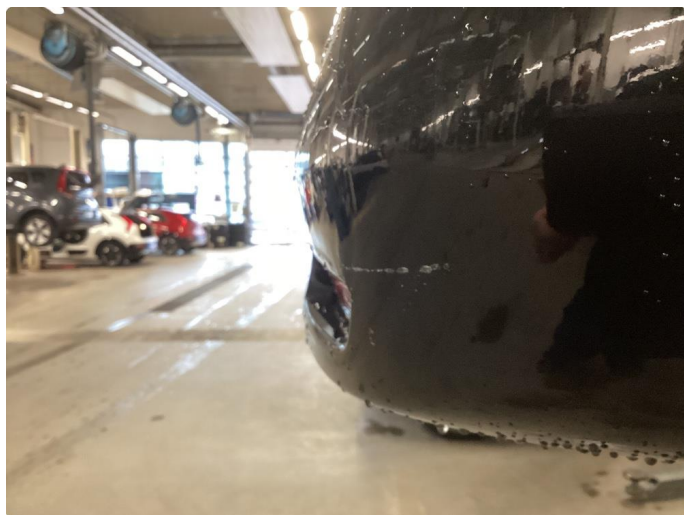
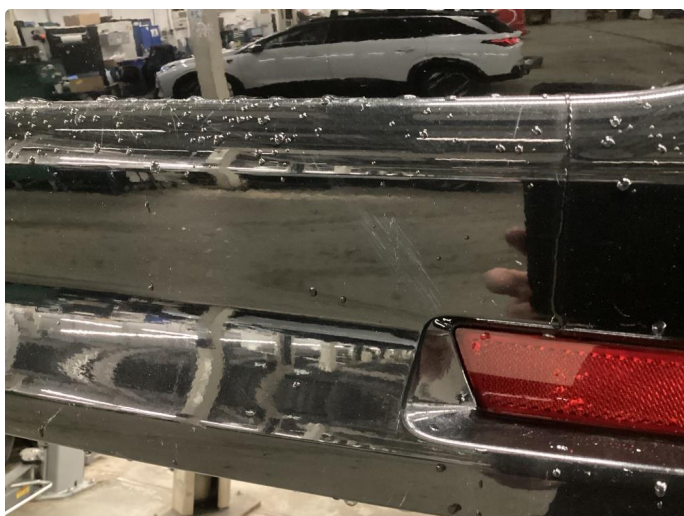
| Punkt | Beskrivelse | Plassering |
|---|---|---|
| 1.9 Støtfanger | ripe(r) | høyre bak |

1.9 Ripe(r)

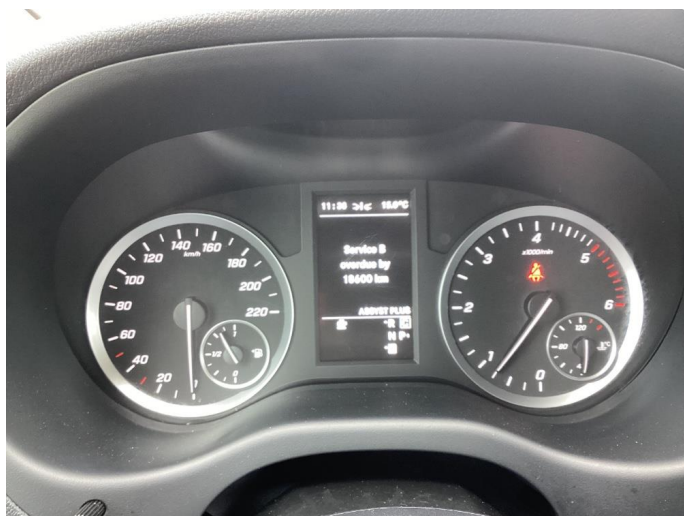
| Punkt | Beskrivelse | Plassering |
|---|---|---|
| 2.1 Service | service etter bilens intervall ikke fulgt | |

2.1 Service etter bilens intervall ikke fulgt
