PEUGEOT 2008 / U 2WD

TESTDATO: 13.07.2026

CHASSISNR: VR3UKZKXZPJ642406

NBF Tilstandsrapport er utarbeidet av Norges Bilbransjeforbund og Forbrukerrådet.

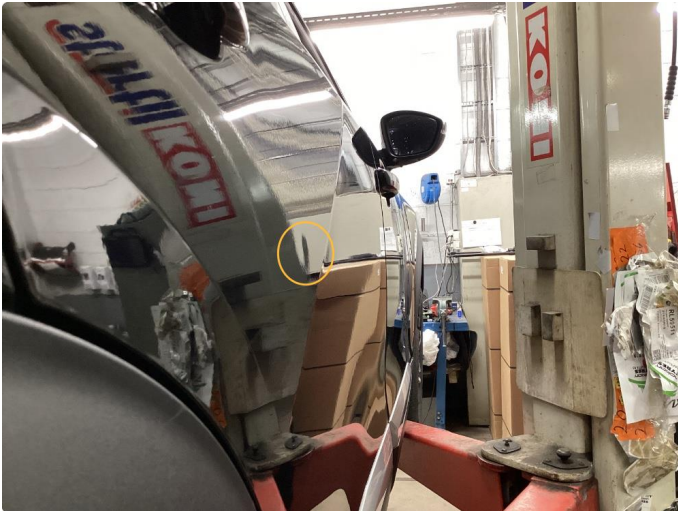
| Punkt | Beskrivelse | Plassering |
|---|---|---|
| 1.1 Dører | bulk | høyre bak |

1.1 Bulk

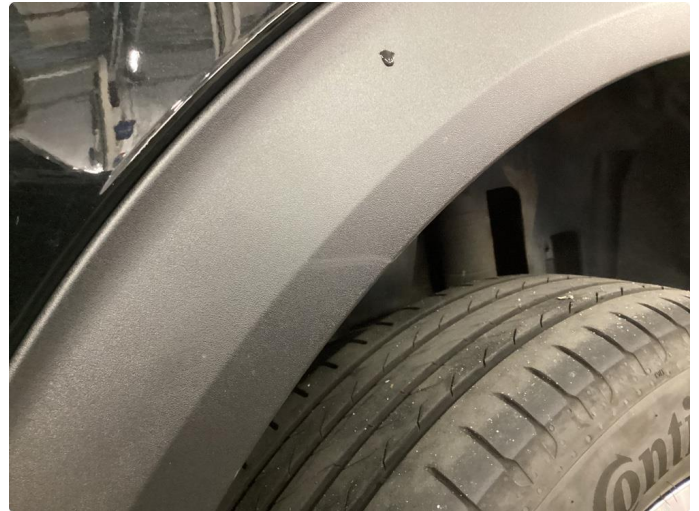
| Punkt | Beskrivelse | Plassering |
|---|---|---|
| 1.2 Skjermer | ripe(r) | høyre foran - høyre bak |

1.2 Ripe(r)

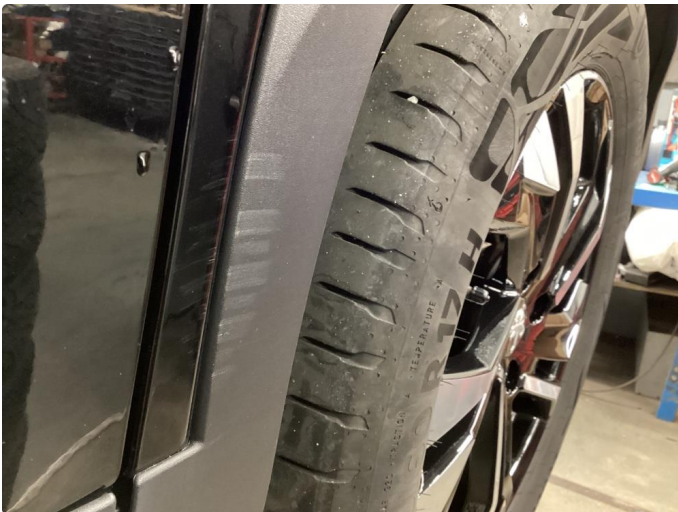
1.2 Ripe(r)

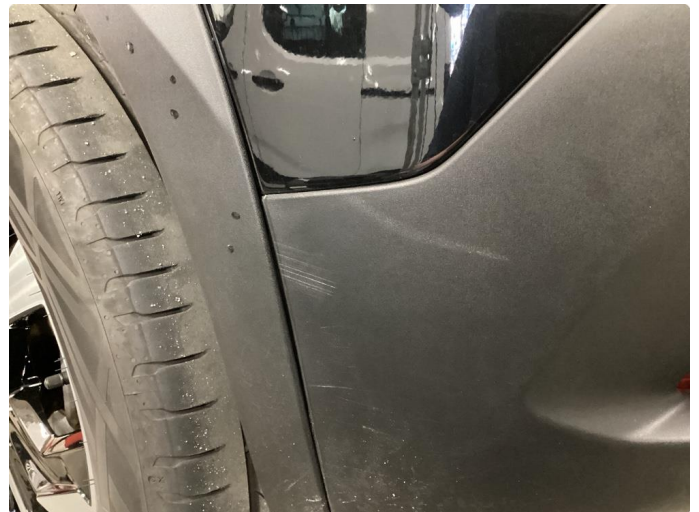
| Punkt | Beskrivelse | Plassering |
|---|---|---|
| 1.3 Støtfanger | ripe(r) | høyre bak - venstre bak |

1.3 Ripe(r)

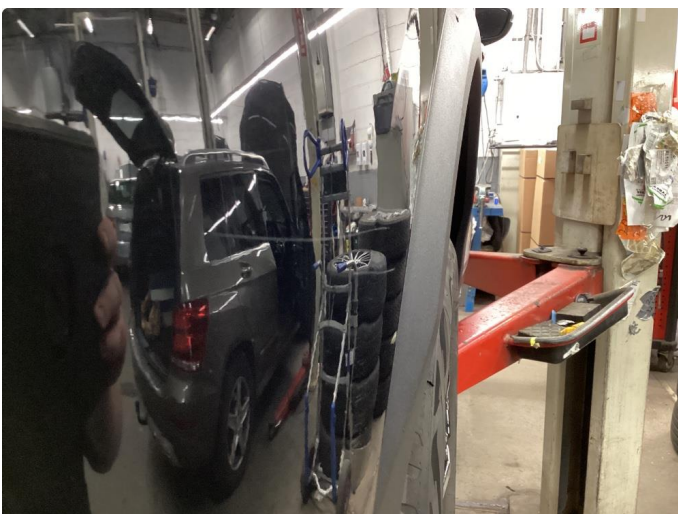
1.3 Ripe(r)

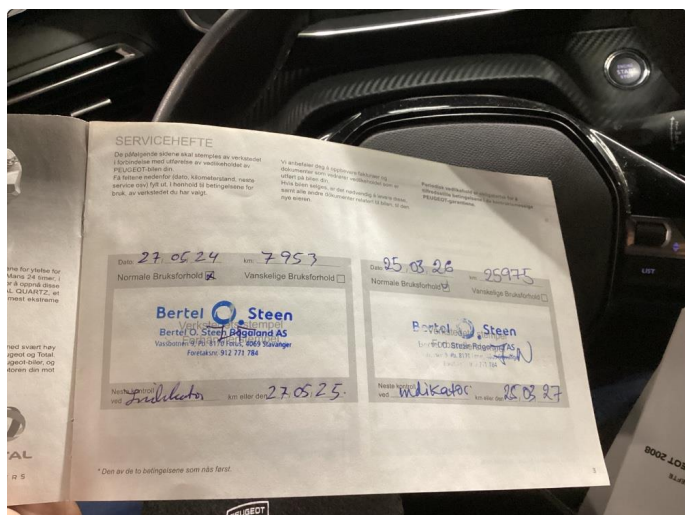
## 2.1 Serviceintervall ikke fulgt.
